Auswirkungen des Campano-Lucano-Erdbebens vom 23. November 1980

Von W. Ammann, E. Berger, D. Mayer-Rosa, F. Perraudin, B. Porro und J. Studer, Zürich

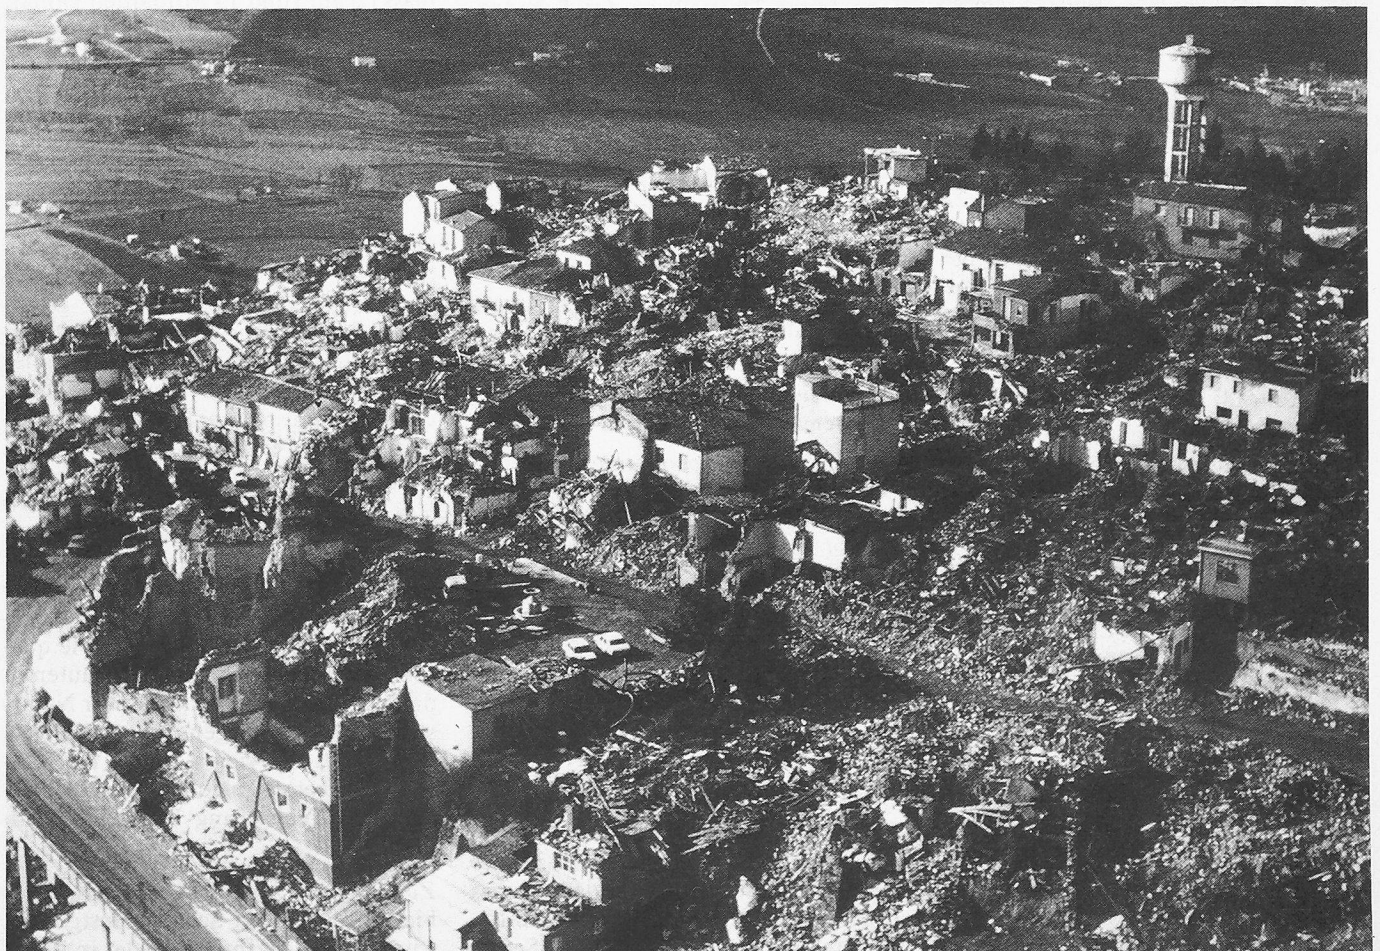
Bild 1. Flugaufnahme von Conza di Campania (Foto Schuppisser, Arch. SIA)

Der *qualitativ sehr schlechte Mauerwerksverband* löste sich während der über 80 Sekunden anhaltenden Erschütterungen fast vollständig auf. Die Mauern stürzten in sich zusammen und bildeten Berge von Trümmern in den engen Gassen der alten Dörfer (Bilder 1, 14). Dorfteile, die sich überwiegend aus Bauten dieses Typs zusammensetzten, waren kaum mehr zugänglich und bildeten ein einziges Schuttfeld. Die vielfach zugeschütteten Fluchtwege erschwerten die Rettungs- und Aufräumarbeiten stark. Besonders betroffen waren Ortschaften auf Bergkuppen wie z. B. *Laviano*, *Conza di Campania* (Bild 1) und *San Mango sul Calore*. Neben den früher erwähnten Aufschaukelungseffekten kam bei diesen Ortschaften noch dazu, dass einstürzende Häuser infolge ihrer Hanglage dominoartig auch den Einsturz der tieferliegenden Häuser auslösten. Die ausserordentlich schlechte Mauerwerksqualität zeigte sich auch im Vergleich mit Häusern desselben Typs, aber mit erneuertem Verputz. Allein der bessere Verputz verhinderte weitgehend die Rissbildung in den Aussenmauern oder gar den Einsturz. In den Orten *Melfi*, *Caliri* und *Rionero in Vulture* waren im Anschluss an ein früheres Erdbeben vom 23. Juli 1930 viele Häuser mit *horizontalen Ankerstangen* saniert worden. Diese zusätzliche Versteifung der gesamten Konstruktion führte zu einem verbes-

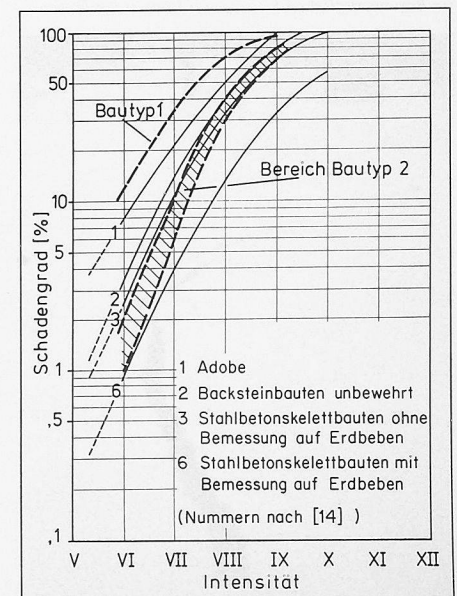
In [15] ist für verschiedene Ortschaften im Epizentralgebiet die Altersstruktur der Gebäude aufgeführt. Ordnet man grob alle Vorkriegsbauten Bautyp 1 und den Rest Bautyp 2 zu, so erhält man die in Tabelle 2 aufgeführten Bautenanteile. Multipliziert man diese mit dem intensitätsabhängigen Schadengrad aus Bild 24 und addiert sie über beide Bau-

Bild 24. Schadenfunktionen für die Bautypen 1 und 2 im Vergleich mit den entsprechenden Referenzkurven in [14]
