**Zeitschrift:** Schweizer Ingenieur und Architekt  
**Herausgeber:** Verlags-AG der akademischen technischen Vereine  
**Band:** 100 (1982)  
**Heft:** 14

**Artikel:** Auswirkungen des Campano-Lucano-Erdbebens vom 23. November 1980  
**Autor:** Ammann, W. / Berger, E. / Mayer-Rosa, D.  
**DOI:** <https://doi.org/10.5169/seals-74784>

## Auswirkungen des Campano-Lucano-Erdbebens vom 23. November 1980

Von W. Ammann, E. Berger, D. Mayer-Rosa, F. Perraudin, B. Porro und J. Studer, Zürich

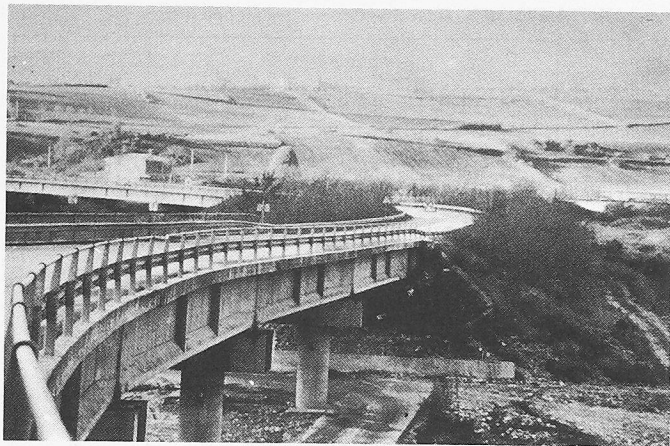
Bild 25. Brücke über den Ofanto-Fluss in der Nähe von Calitri. In der Regel werden die Brücken mit vorfabrizierten, einfachen Balken ausgeführt

Bei den moderneren Brücken aus vorfabrizierten Trägern traten an der eigentlichen Konstruktion praktisch keine Schäden auf (Bild 25). Im Gegensatz zum Erdbeben im Friaul [16] wurden keine bleibenden Auflagerverschiebungen oder das Aufprallen der Brückenträger, auf die Widerlager festgestellt. Die Schäden beschränkten sich auf Setzungen des Hinterfüllungsmaterials beim Widerlager und des Zufahrtдамes, wie aus Bild 25 ersichtlich ist. Der zum Teil fehlende Einbau von Schleppplatten führte zu Niveaudifferenzen im Fahrbahnbelag von maximal 30 cm bis 40 cm. Durch sofortiges Aufschütten nach dem Erdbeben waren aber alle Brücken – allerdings mit erheblich reduzierter Geschwindigkeit – wieder befahrbar.
