Auswirkungen des Campano-Lucano-Erdbebens vom 23. November 1980

Von W. Ammann, E. Berger, D. Mayer-Rosa, F. Perraudin, B. Porro und J. Studer, Zürich

Das Erdbeben von Campano-Lucano (23. Nov. 1980; Magnitude 6,5) zählt zu den stärksten Beben, die in diesem Jahrhundert in Italien registriert worden sind, obschon es seismologisch gesehen keine Ausnahme bildet. Das Erdbebengebiet liegt im Bereich der apenninischen Gebirgsketten. Seine verheerenden Auswirkungen sind unter anderem durch die langandauernden Erschütterungen zu erklären, die durch mehrere kurz aufeinanderfolgende Bruchvorgänge verursacht wurden. Im weiteren waren die alte und qualitativ nicht hochwertige Bausubstanz sowie die topographischen Einflüsse für die ausgedehnten Schäden (viele Partial- und Totaleinstürze) und die vielen Menschenopfer verantwortlich.

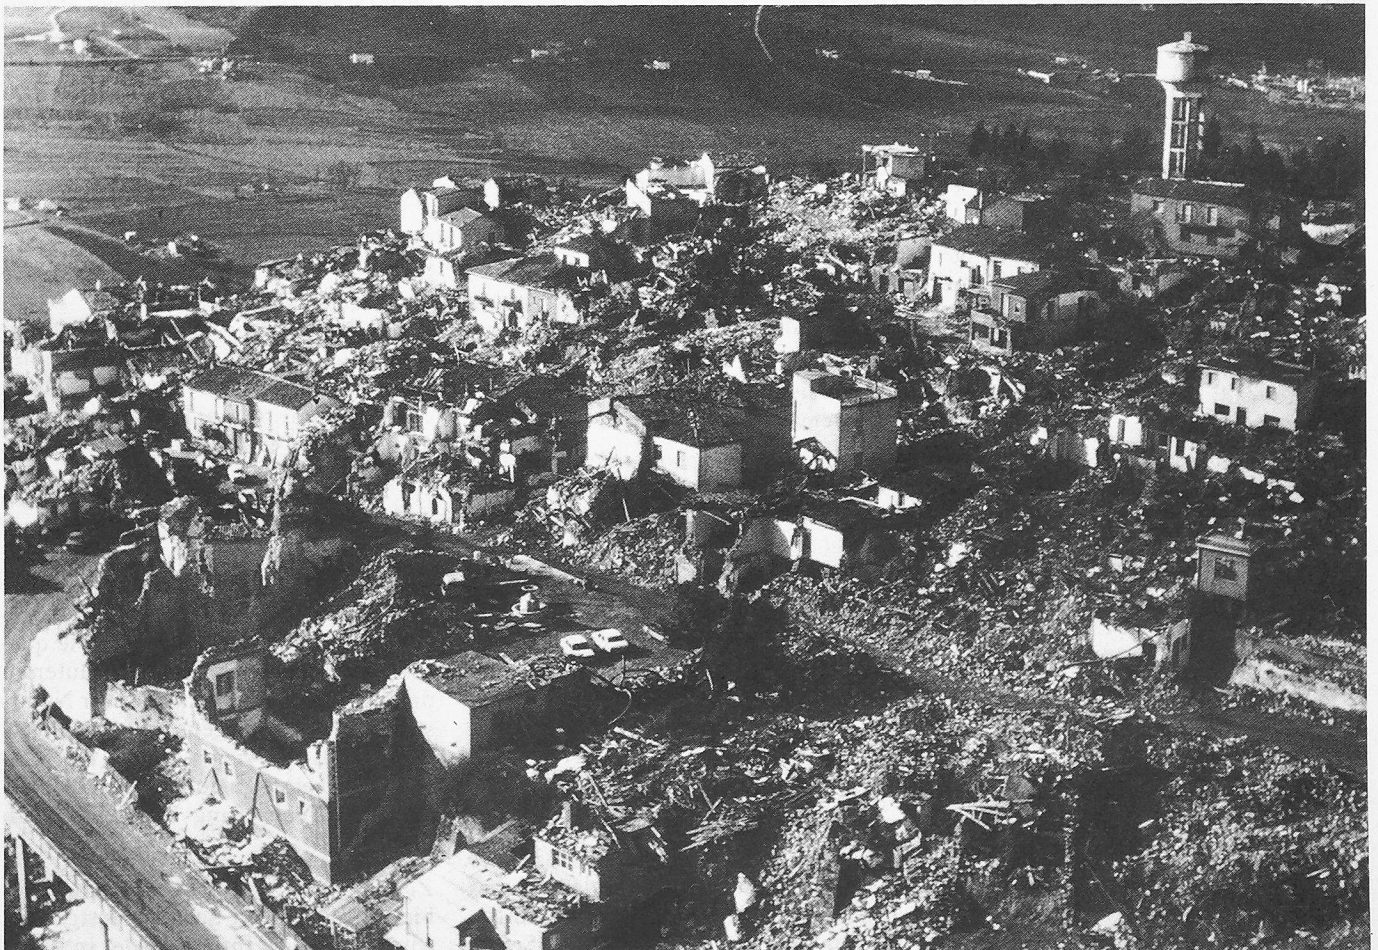
Bild 1. Flugaufnahme von Conza di Campania (Foto Schuppisser, Arch. SIA)

Der *qualitativ sehr schlechte Mauerwerksverband* löste sich während der über 80 Sekunden anhaltenden Erschütterungen fast vollständig auf. Die Mauern stürzten in sich zusammen und bildeten Berge von Trümmern in den engen Gassen der alten Dörfer (Bilder 1, 14). Dorfteile, die sich überwiegend aus Bauten dieses Typs zusammensetzten, waren kaum mehr zugänglich und bildeten ein einziges Schuttfeld. Die vielfach zugeschütteten Fluchtwege erschwerten die Rettungs- und Aufräumarbeiten stark. Besonders betroffen waren Ortschaften auf Bergkuppen wie z. B. *Laviano*, *Conza di Campania* (Bild 1) und *San Mango sul Calore*. Neben den früher erwähnten Aufschaukelungseffekten kam bei diesen Ortschaften noch dazu, dass einstürzende Häuser infolge ihrer Hanglage dominoartig auch den Einsturz der tieferliegenden Häuser auslösten. Die ausserordentlich schlechte Mauerwerksqualität zeigte sich auch im Vergleich mit Häusern desselben Typs, aber mit erneuertem Verputz. Allein der bessere Verputz verhinderte weitgehend die Rissbildung in den Aussenmauern oder gar den Einsturz. In den Orten *Melfi*, *Caliri* und *Rionero in Vulture* waren im Anschluss an ein früheres Erdbeben vom 23. Juli 1930 viele Häuser mit *horizontalen Ankerstangen* saniert worden. Diese zusätzliche Versteifung der gesamten Konstruktion führte zu einem verbes-

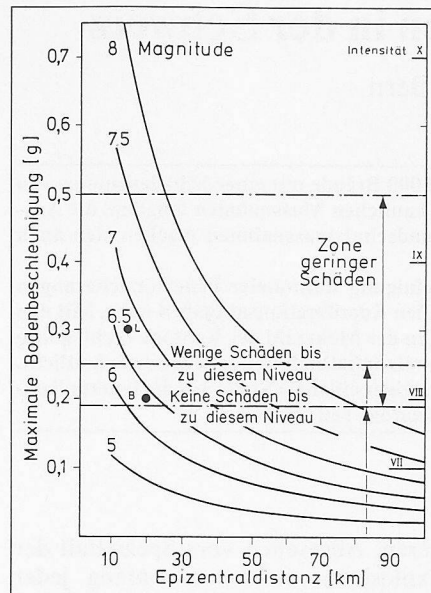
Bild 28. Beziehung zwischen Tunnelbeschädigungen und verschiedenen charakteristischen Grössen eines Erdbebens (nach [18]) (L = Lioni, B = Bagnoli)
