# Reprise en sous-œuvre par radier foncé

Par Jean-Conrad Ott, Genève

Fig. 1. Villa Champ-Brassus à Céligny

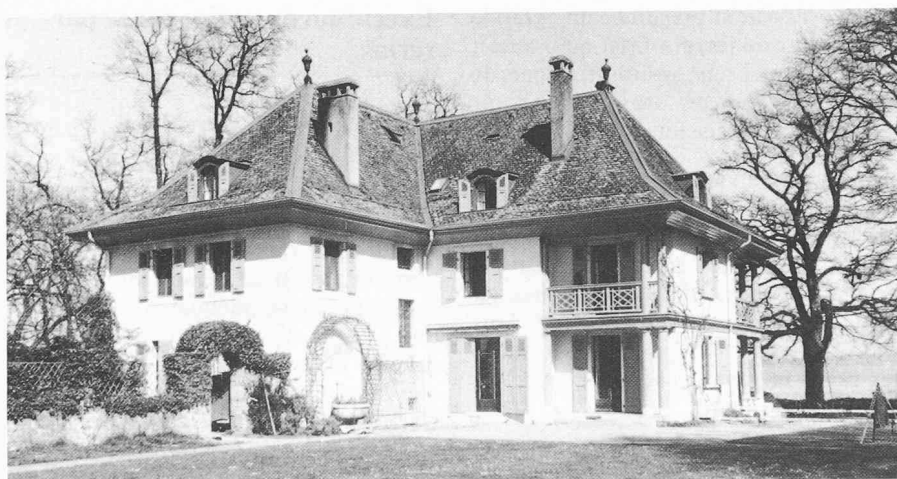
La demeure que nous choisirons à titre d'exemple est une belle construction du début du siècle en pierre de Meillerie (fig. 1) avec d'épais murs en moellons. Elle est subdivisée en 2 corps de bâtiment disposés en équerre (fig. 2).
