Zeitschrift: **Schweizer Ingenieur und Architekt**

Band (Jahr): **102 (1984)**

# Sanierung eines Bahngleises auf weichem Untergrund

Von Fei-Loung Yang, Zürich, Gerhard Schmutz, Bern, und Theo Bürkli, Rapperswil

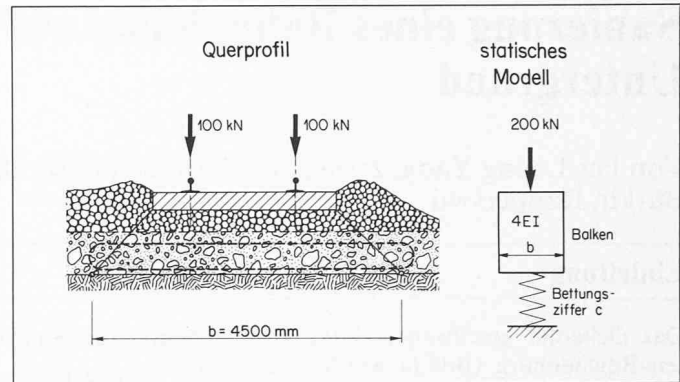
Bild 4. Mitwirkende Breite des Systems auf elastischer Unterlage (Bettungsziffermethode)

Die Breite  $b$  des Balkens im Zustand nach der Sanierung wurde zu  $b = 4,5$  m angenommen (Bild 4). Auf dieser Breite, UK-Fundationsschicht, greift die Bodenreaktion an (d.h. dort befindet sich die OK der Modellfedern).

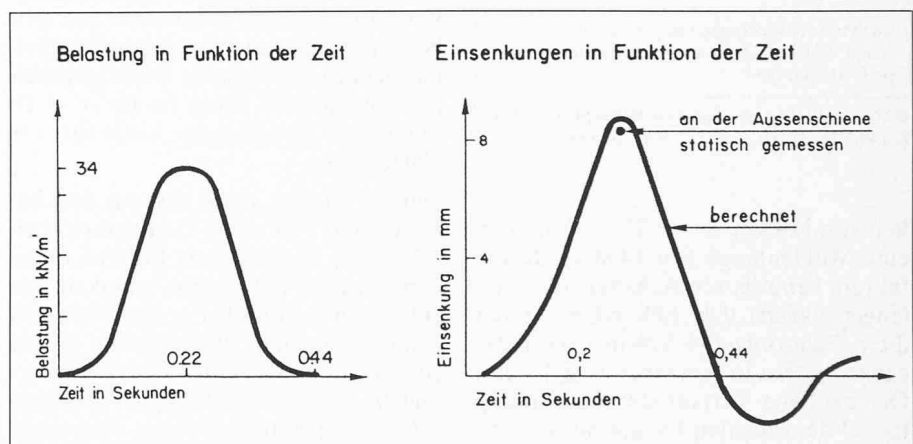
Bild 6. Dynamisches Verhalten des sanierten Gleises nach der Finiten-Element-Berechnung

Bild 6 zeigt das *dynamische Verhalten des sanierten Gleises*. Das linke Diagramm gibt den zeitlichen Verlauf der Belastung bei einer Fahrgeschwindigkeit
