Restaurierung der ehemaligen Klosterkirche Rheinau

Zeitschrift: **Schweizerische Bauzeitung**

Band (Jahr): **96 (1978)**

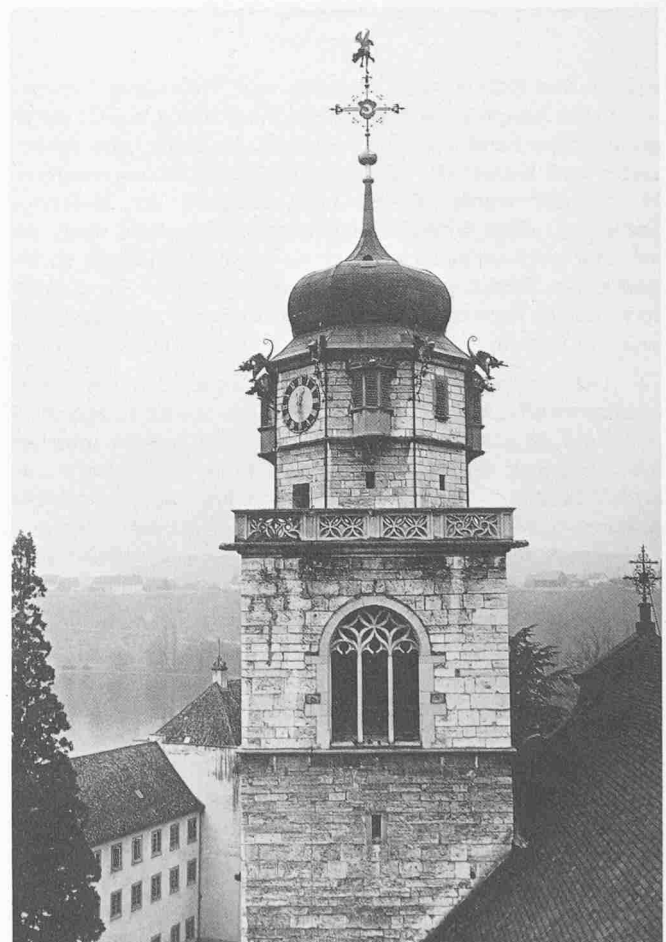
Der von Hans Wellenberg von Rheinau in den Jahren 1572 bis 1578 erbaute spätgotische Südturm vor der Restaurierung. Der Nordturm wurde 130 Jahre später durch Franz Beer in derselben Gestalt errichtet
