# La restauration de la cure de Prilly VD

## La restauration de la cure de Prilly VD

**Les cures représentent un chapitre à part du patrimoine immobilier du canton de Vaud. Elles forment un ensemble remarquable de 155 bâtiments, tous destinés à la même fonction, réalisés à partir du XVe siècle jusqu'à nos jours. La restauration de la cure de Prilly est un résultat des efforts exemplaires du canton de Vaud pour la conservation de son patrimoine.**

### Cure de Prilly – principes de l'intervention

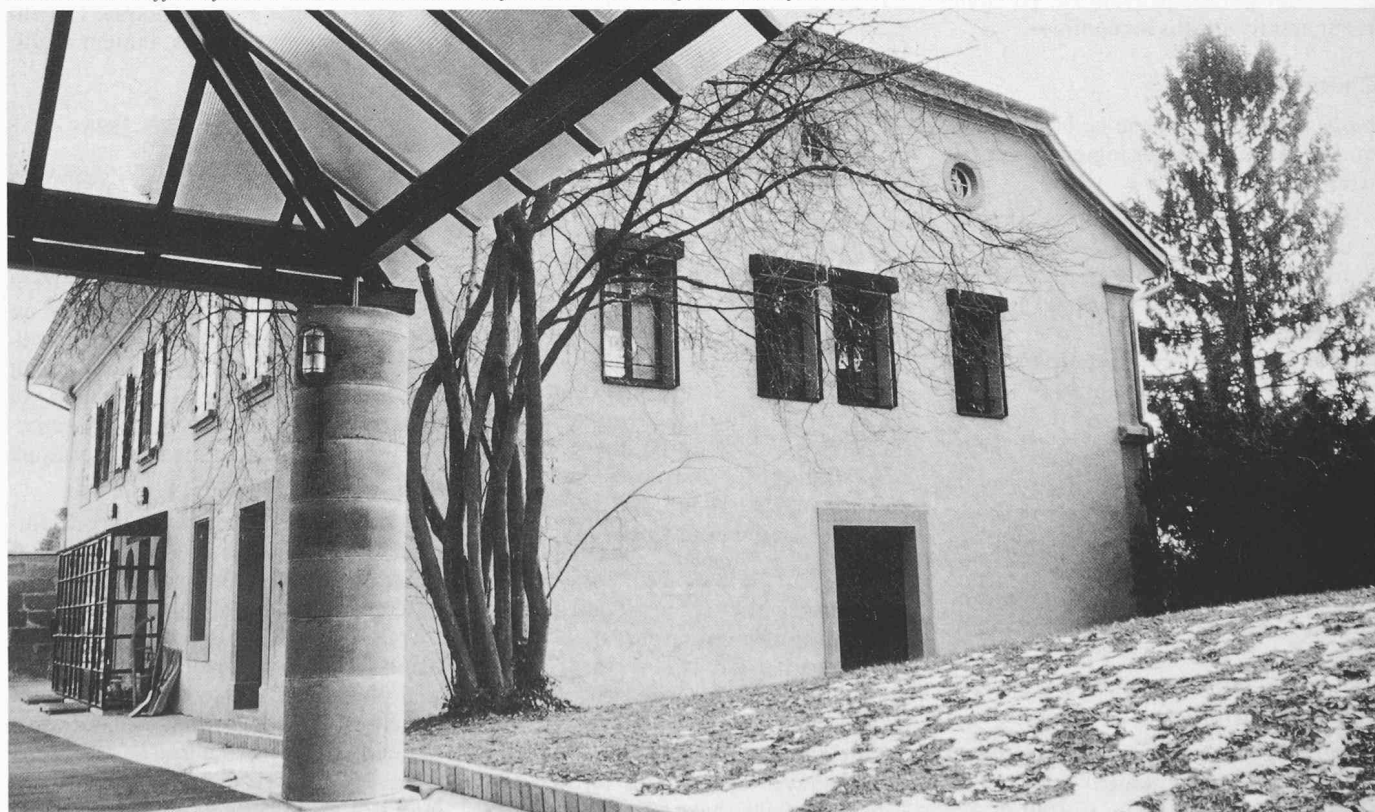
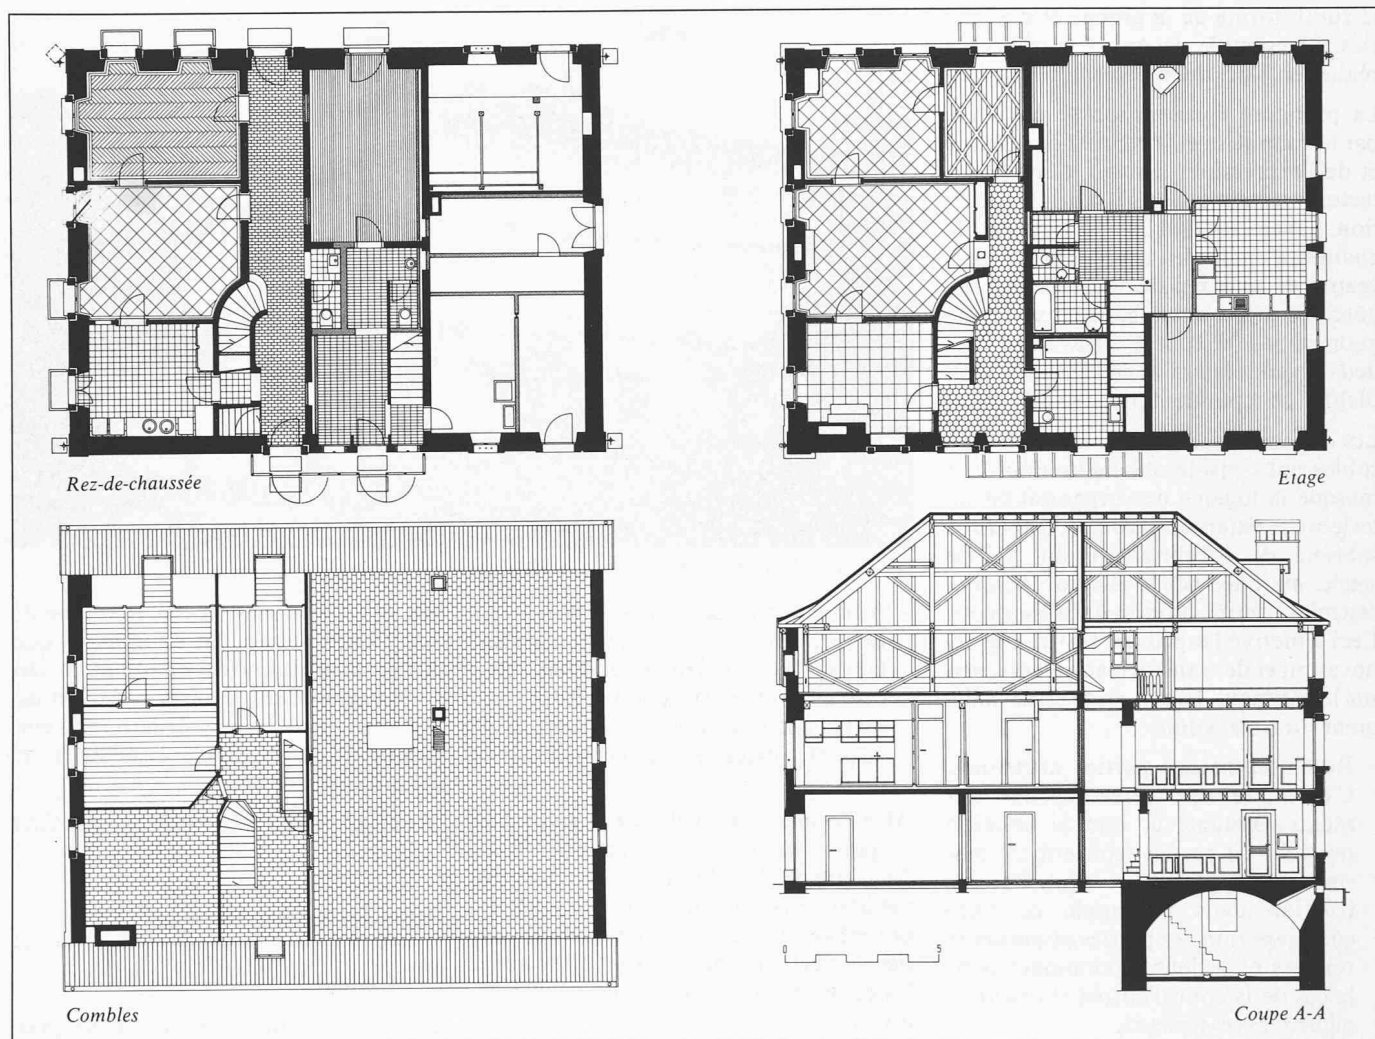
L'intervention s'affirme face à la construction ancienne: la pierre, le bois et le crépi à la chaux pour le XVIII<sup>e</sup> siècle, le ciment, le verre et le métal pour le XX<sup>e</sup> siècle
