# Korrosion durch Mikroorganismen: Korrosion an einem Dach aus sendzimir-verzinkter Stahltrapezprofilen durch Stoffwechselprodukte von Mikroorganismen

## Korrosion durch Mikroorganismen

Korrosion an einem Dach aus sendzimir-verzinkten Stahltrapezprofilen durch Stoffwechselprodukte von Mikroorganismen

VON FRANK ESCHER UND  
HANS MOOR,  
WINTERTHUR

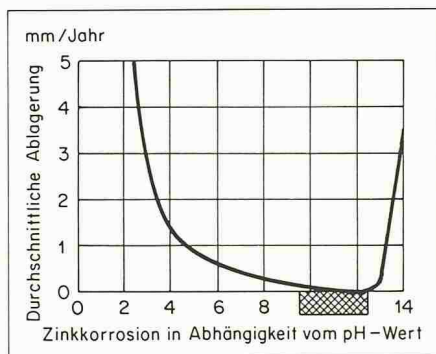
Bild 6. Zinkkorrosion in Abhängigkeit vom pH-Wert

Falls diese organischen Säuren nun aber auf das verzinkte Blechdach gelangen, ist eine Zerstörung desselben gegeben. Das Metall Zink ist gegen jegliche Säure unbeständig. Nach Müller [4] ist die Zinkkorrosion in Abhängigkeit vom pH-Wert aus der Graphik (Bild 6) ersichtlich.
