Strassenbrücke über die Maggia zwischen Locarno und Ascona

Zeitschrift: **Schweizerische Bauzeitung**

Band (Jahr): **95/96 (1930)**

Strassenbrücke über die Maggia zwischen Locarno und Ascona.

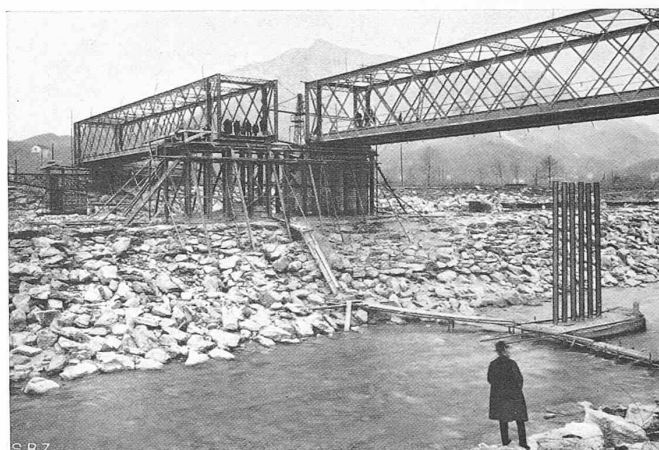
schien. Dem Bau vorgängig wurden die beiden alten Fachwerkträger um 9 m flussabwärts verschoben und dort auf kräftige Holzjoche gelagert, wie aus Abb. 4 zu erkennen.

Der Pfeiler des Lehrgerüstes ist in seinem Werden und Vergehen — man muss es wohl so nennen — dargestellt in den Abbildungen 7 bis 11, als Trümmerhaufen nach dem Einsturz in den Abb. 12 und 13. Wie Abb. 7 (ein Ausschnitt aus Abb. 4) zeigt, waren die in Abständen von je 1 m in einem betonierten Fundamentklotz steckenden sechs I NP 40 von Anfang an nicht genau parallel zu einander, also nicht genau senkrecht gestellt. Die Verschalung für die vom Projektverfasser auf die ganze freie Höhe vorgesehene Ausbetonierung der Zwischenräume war, wie aus Abb. 5 zu sehen, ausgeführt worden. Eine der in diesem Sommer häufigen Hochwasserwellen hat dann die Schalung samt der Füllung weggespült, sodass am 21. Juli, nach vollendetem Einlegen der

Abb. 4. Verschiebung der alten Brücke am 22./23. Febr. 1930, vom linken Ufer aus. Rechts die Stützen des Lehrgerüst-Pfeilers in der N-W-Rinne.
