# Sanierung eines Baugleises auf weichem Untergrund

Zeitschrift: **Schweizer Ingenieur und Architekt**

# Sanierung eines Bahngleises auf weichem Untergrund

Von Fei-Loung Yang, Zürich, Gerhard Schmutz, Bern, und Theo Bürkli, Rapperswil

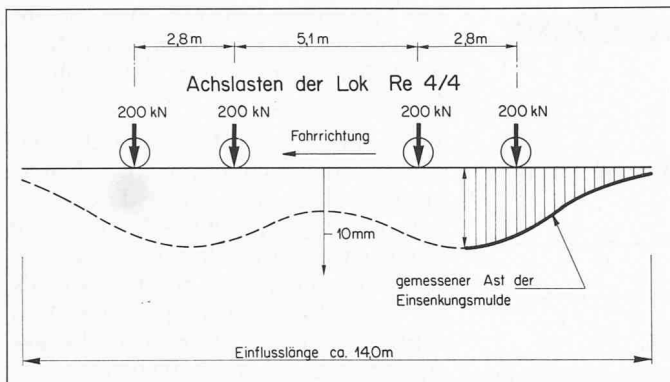
Bild 3. Einsenkungsmulde in Längsrichtung unter der Lok Re 4/4

Die Berechnungsgrundlagen (Bodenkennwerte, Steifigkeitswerte usw.) wurden aus gemessenen Einsenkungsmulden unter Belastung einer Lokomotive ermittelt (Bild 3). Mit den Berechnungsgrundlagen wurden zwei Berechnungsmethoden – die Bettungsziffermethode und die Methode der Finiten Elemente – für die Ermittlung von Einsenkungen und Bodenpressungen angewandt.

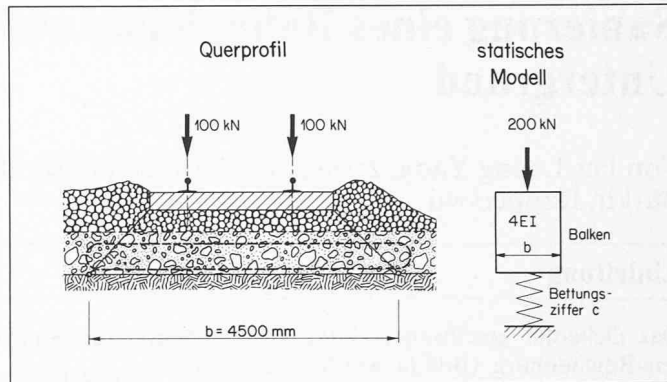
Bild 4. Mitwirkende Breite des Systems auf elastischer Unterlage (Bettungsziffermethode)

Die Breite  $b$  des Balkens im Zustand nach der Sanierung wurde zu  $b = 4,5$  m angenommen (Bild 4). Auf dieser Breite, UK-Fundationsschicht, greift die Bodenreaktion an (d.h. dort befindet sich die OK der Modellfedern).

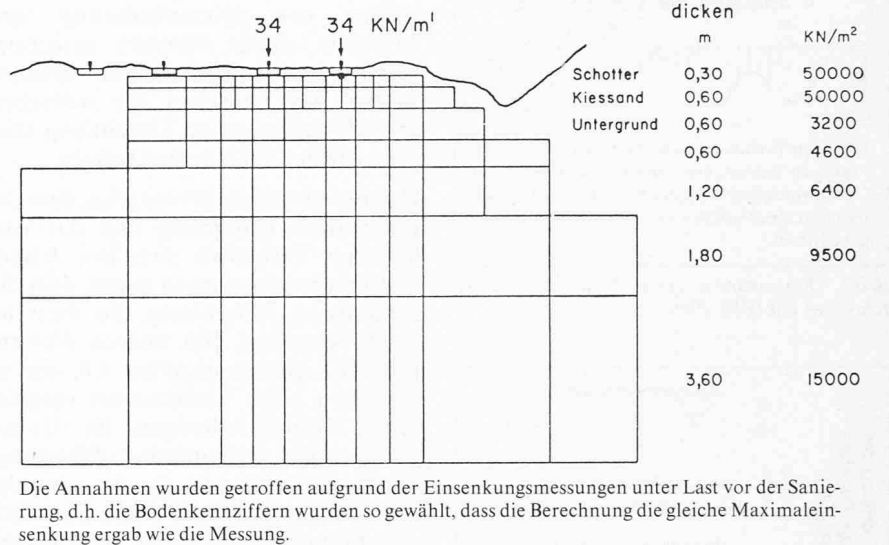
Bild 5. Annahmen für die Finite-Element-Berechnung

Die Annahmen der Berechnungen gehen aus Bild 5 hervor. Diese Annahmen wurden getroffen aufgrund der Einsenkungsmessungen unter Last vor der Sanierung, d.h., die Bodenkennziffern wurden so gewählt, dass die Berechnung die gleiche Maximaleinsenkung ergab wie die Messung.

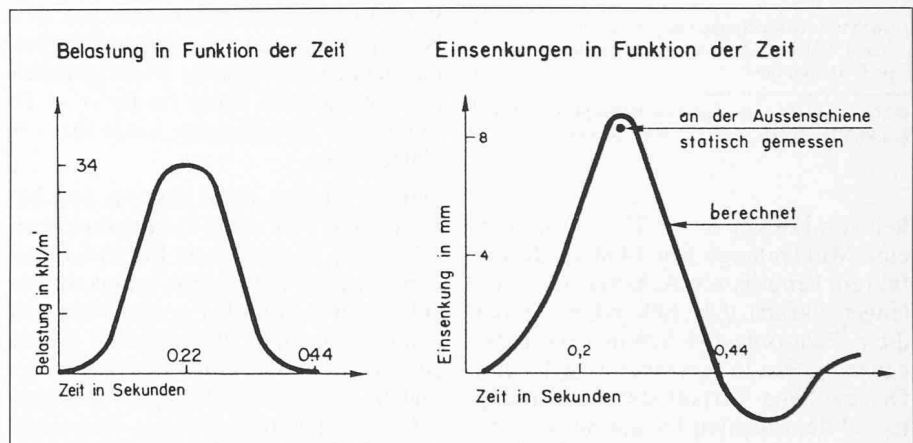
Bild 6. Dynamisches Verhalten des sanierten Gleises nach der Finiten-Element-Berechnung

Bild 6 zeigt das dynamische Verhalten des sanierten Gleises. Das linke Diagramm gibt den zeitlichen Verlauf der Belastung bei einer Fahrgeschwindigkeit

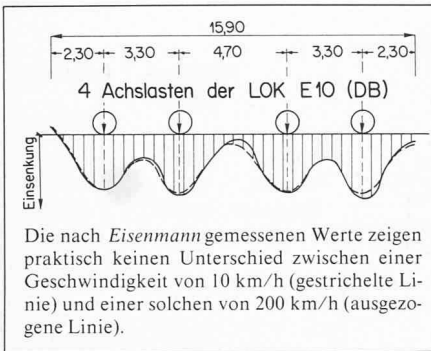
Bild 7. Eindrücke eines Gleises unter einer fahrenden Lok (E10, DB)

Dieses Ergebnis stellt eine Bestätigung einer Untersuchung von Eisenmann [1] dar. In Bild 7 ist die gemessene Einsenkung eines Gleises unter einer Lok E10 bei verschiedenen Fahrgeschwindigkeiten gemäss Eisenmann wiedergegeben (die gestrichelte Linie ist für  $v = 10 \text{ km/h}$  und die gezogene Linie für  $v = 200 \text{ km/h}$ ).
