Schäden am Zweischalenmauerwerk

Konstruktive Probleme beim Einbau von Polyurethan-Hartschaumplatten in Flachdächer

VON PAUL-ANDRÉ DUPUIS,
CHRISTOPH WEDER UND
ROLAND BÜCHLI,
DÜBENDORF

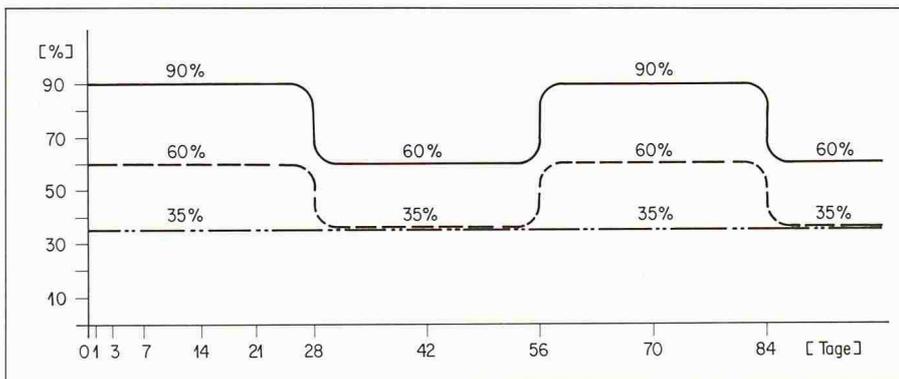
Bild 4. Zyklische Änderung der relativen Feuchtigkeit bei konstanter Temperatur von 20 °C

Bild 5. Dimensions- und Massenänderung einer PUR-Platte bei Lagerung in Wechselklima 20 °C/90% r.F. und 20 °C/60% r.F.

Die Prüfung der feuchtigkeitsbedingten Dimensionsänderung hat bei allen drei Fällen ähnliche Werte ergeben. Es resultierten Längenänderungen bei wechselnder Klimalagerung von -0,67‰ bis +4,88‰ und Massenänderungen von -0,35% bis 2,1%. In Bild 5 ist das Ergebnis einer Prüfung bei wechselnder Klimalagerung zwischen 60% r.F. und 90% r.F. dargestellt.

Der Feuchtigkeitsgehalt der in den Dächern eingebauten PUR-Platten ist mit einer Ausnahme nicht zu beanstanden und muss als trocken bezeichnet werden. Gleichwohl wurden diese Feuchtigkeitswerte in den Laborversuchen bei Lagerung in wechselndem Klima nicht erreicht. Diese relativ geringen Veränderungen des Feuchtigkeitsgehaltes bewirkten in den Laborversuchen eine für Wärmedämmstoffe beachtliche Längenänderung (Bild 5).
