# Eine CKW-Grundwassersanierung – ein Fallbericht

## Jürgen Abrecht<sup>1</sup>

### Zusammenfassung

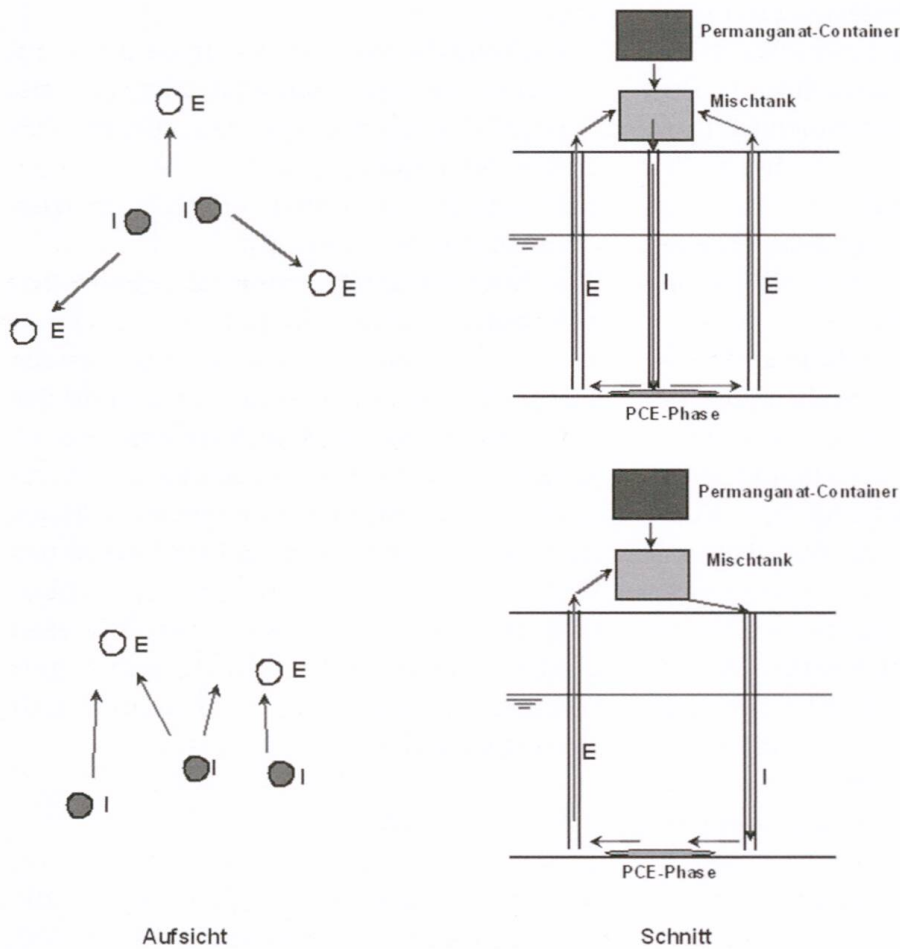
Fig. 7: Schematische Darstellung der beiden Hauptkonfigurationen für Injektions- und Extraktionspegel. Oben: Zentrale Anordnung der Injektionspegel. Unten: Obstromseitige Anordnung der Injektionspegel. Links jeweils eine Aufsicht der grundsätzlichen Anordnung der Pegel für die Injektion (I), und Extraktion (E); Rechts: Schnitte durch die beiden Anordnungen.

Im Laufe der Sanierung werden unterschiedliche Anordnungen der Injektions- und Extraktionspegel verwendet (Fig. 6, 10). Es existieren mit gewissen Abweichungen zwei grundsätzliche Konfigurationen, die so gewählt werden, dass eine optimale Verteilung der Na-Permanganats erreicht werden kann (Fig. 7):

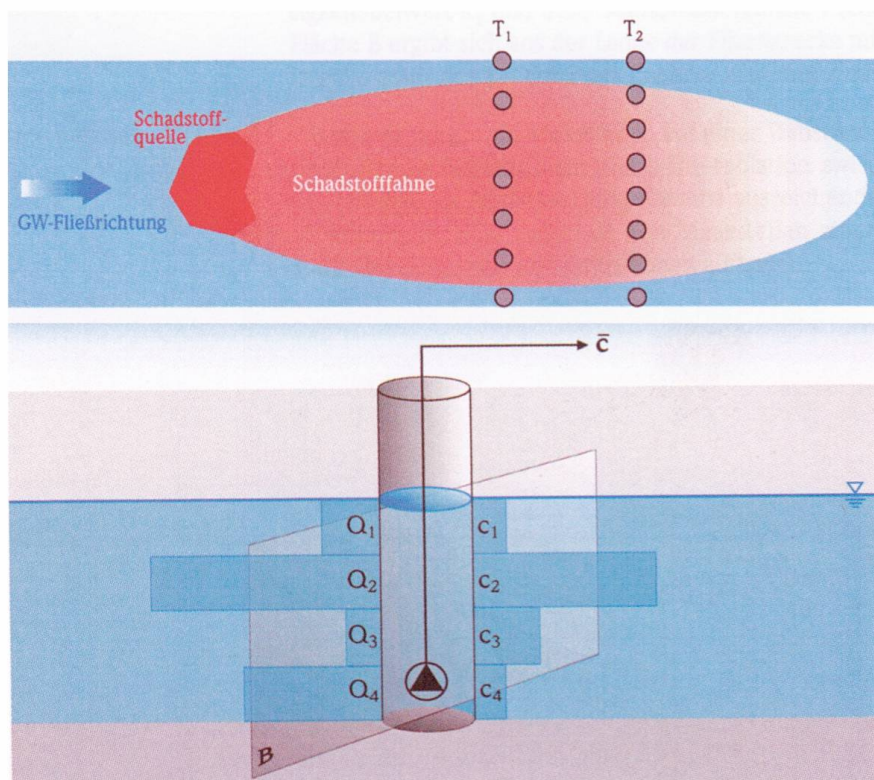
Das grundsätzliche Vorgehen bei der Frachtenabschätzung ist in Fig. 18 grafisch dargestellt.

Fig. 18: Prinzip der Ermittlung der Schadstofffracht bei einem einzelnen Schadenherd. Oben: Schadstofffahne mit 2 Kontrollebenen (T1, T2), unten: Berücksichtigung unterschiedlicher Durchlässigkeiten  $Q$  (Zufussgewichtung) bei der Multilevel-Beprobung. Quelle: Hessisches Landesamt für Umwelt und Geologie 2008.
