# Reprise en sous-œuvre par radier foncé

Par Jean-Conrad Ott, Genève

La demeure que nous choisirons à titre d'exemple est une belle construction du début du siècle en pierre de Meillerie (fig. 1) avec d'épais murs en moellons. Elle est subdivisée en 2 corps de bâtiment disposés en équerre (fig. 2).

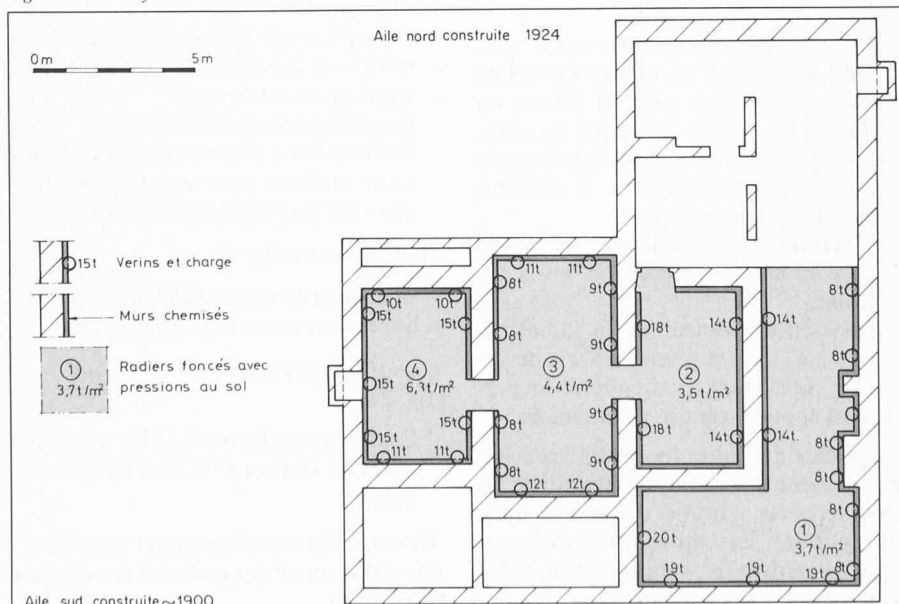
Fig. 2. Plan de fondation

- 1) Construction d'un radier armé, exécuté hors d'eau au niveau du sol de cave, c'est-à-dire environ 80 cm en dessus de l'assise des murs anciens, mais exécutés en 4 panneaux séparés (fig. 2) correspondant à la subdivision interne existante.
- 2) Chemisage intérieur des murs de cave en béton armé lié aux murs anciens.
- 3) Mise en précontrainte du radier général au moyen d'une batterie de vérins travaillant tous couplés et prenant appui sur les murs chemisés.

#### Dalles armées (fig. 2)

#### Chemisage des murs en béton armé (fig. 2 et 5)

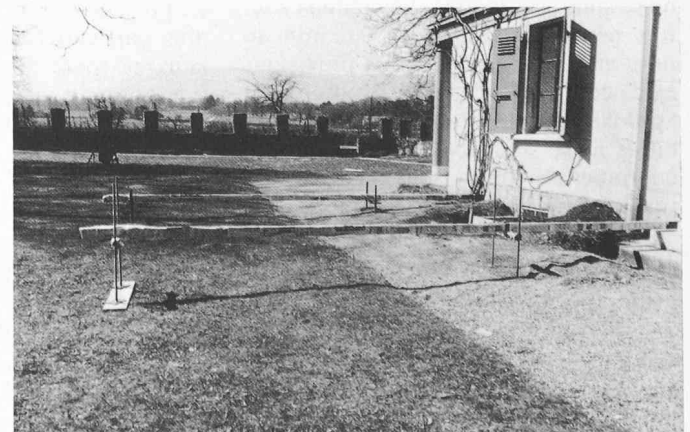
Fig. 9. Système de mesure des soulèvements de l'immeuble

- A l'extérieur six points de mesure sur les façades avec référence à distance selon le dispositif visible (fig. 9).
