# Denkmalpflege im Kanton Schwyz 2000/2001

Markus Bamert

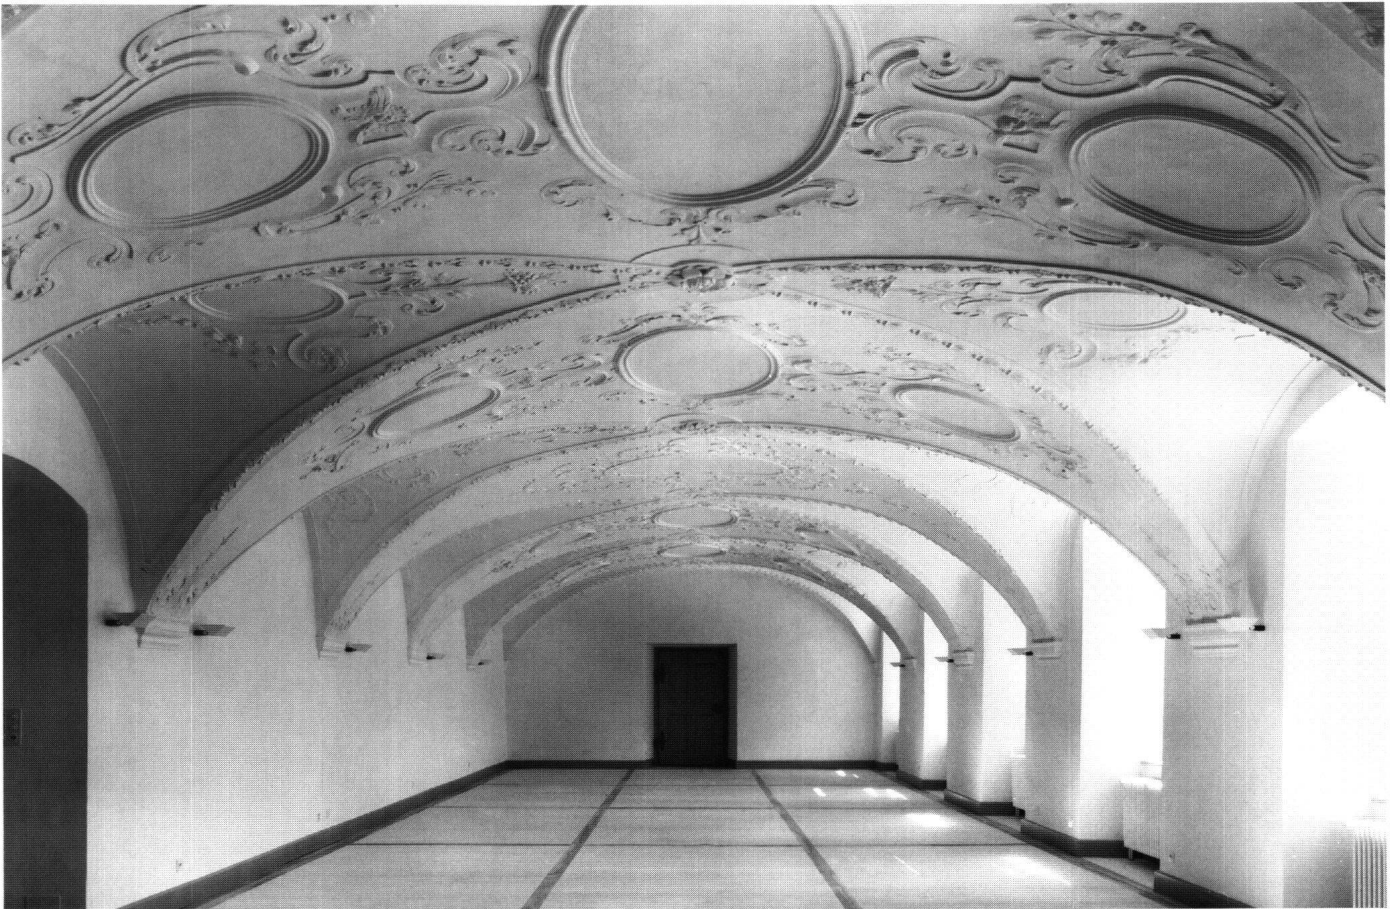
Abb. 10: Einsiedeln, Kloster, ehemaliger Kapitelsaal. Zumindest die vier westlichen Jochen des ehemaligen Kapitelsaals gehören zu den ältesten stuckierten Räumen der barocken Klosteranlage.

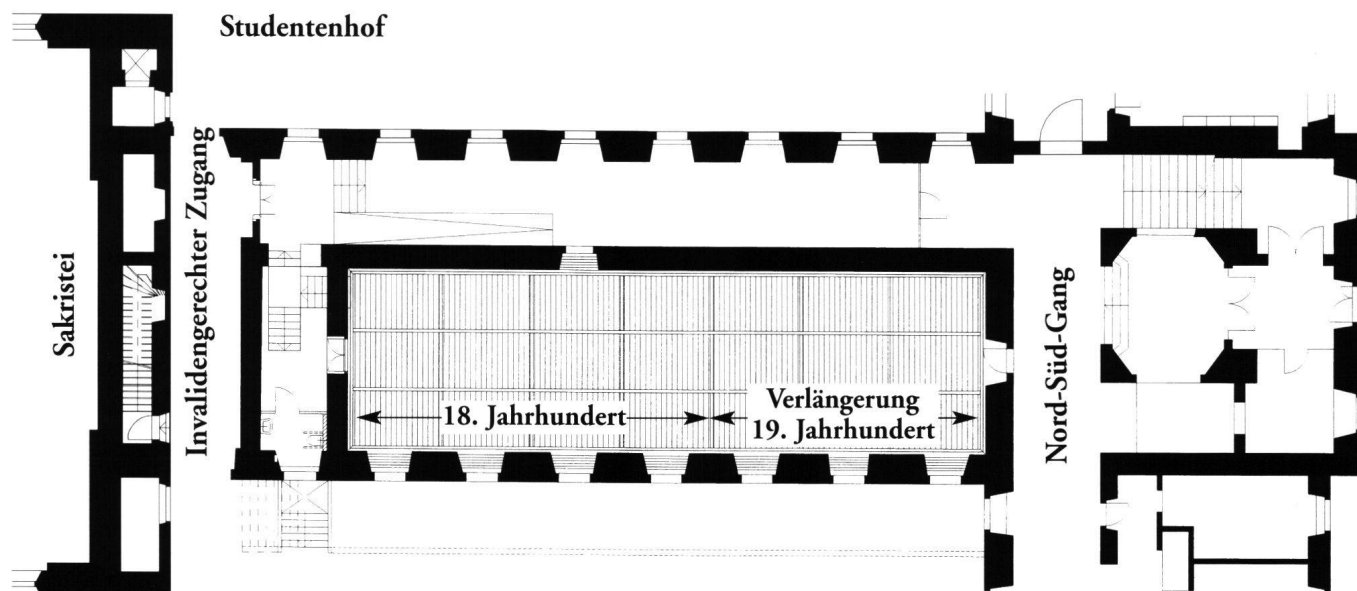
Abb. 11: Einsiedeln, Kloster, ehemaliger Kapitelsaal. Plan des Kapitelsaales und der angrenzenden Räume.
