# Statische Sicherung historischer Bauten

Von E. Schubiger, Zürich

## Kartause Ittingen

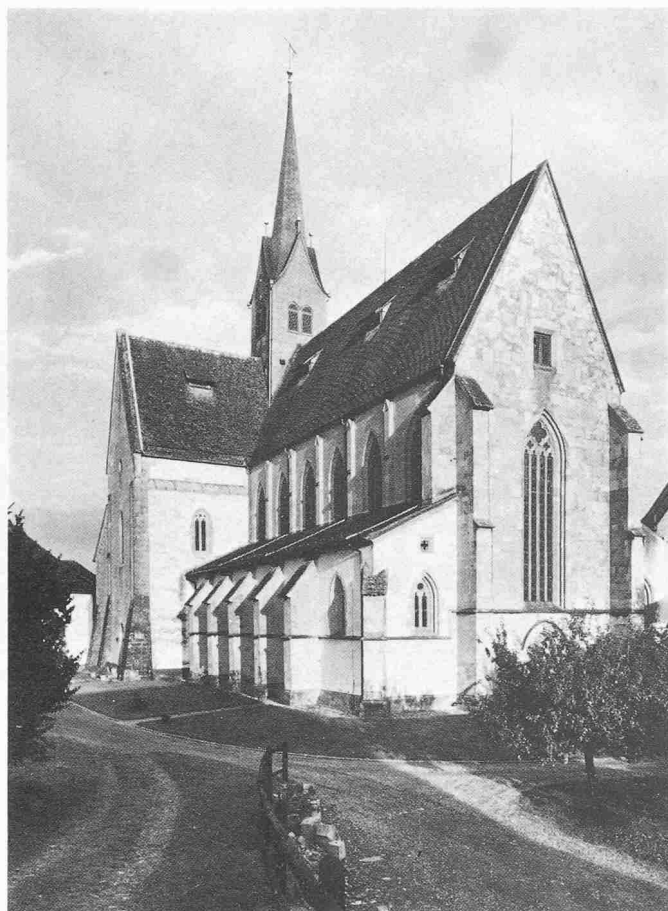
Bild 8. Westansicht der Klosterkirche Kappel

Bild 8 stellt die Westansicht der Kirche dar. Das hohe Mittelschiff besitzt ein steiles Dach und magere Wandlisenen,

Unwillkürlich fragt man sich, woher dieser auffallende Unterschied herrührt. Sondiergrabungen haben gezeigt, dass die nördlichen, oberflächlich gesunden Quaderlisenen im Boden zerbröckeln und kaum unter der Frostgrenze fundiert sind. Stellenweise fand man Gebeine darunter. Der Baugrund besteht einheitlich aus einer mächtigen

Schicht von Schlemmsand. Anlässlich einer nachbarlichen Absenkung des Grundwasserspiegels beobachtete man Risse am Anschluss der Seitenschiffgewölbe an die Aussenwand, was einer Bewegung der Lisenen nach aussen entspricht. Darauf wurden die Risse zur

Beobachtung versiegelt und die Fundamente so verstärkt und verbreitert, dass sich die Bodenpressung gleichmässig verteilt und in zulässigen Grenzen bewegt. Der zerbröckelnde Sockel wurde mit chemischen Injektionen verfestigt und schubfest an den umschliessenden «Betonkragen» angeschlossen. Das bisher versickernde Dachwasser leitete man in die Kanalisation. Anders verhielt sich die Südflanke des Langhauses. Sie stemmte sich ursprünglich gegen einen im Jahre 1791 abgebrochenen Kreuzgang und stützt sich heute noch auf dessen unterirdische Fundamente, die tiefer liegen als die nördlichen. Falls die erwähnten, jetzt noch intakten Siegel in Zukunft bedrohlich reissen, sind auch südliche Sicherungen fällig. Die eben begonnene Periode der Aussenrenovation erlaubt die Vornahme solcher und ergänzender Beobachtungen.

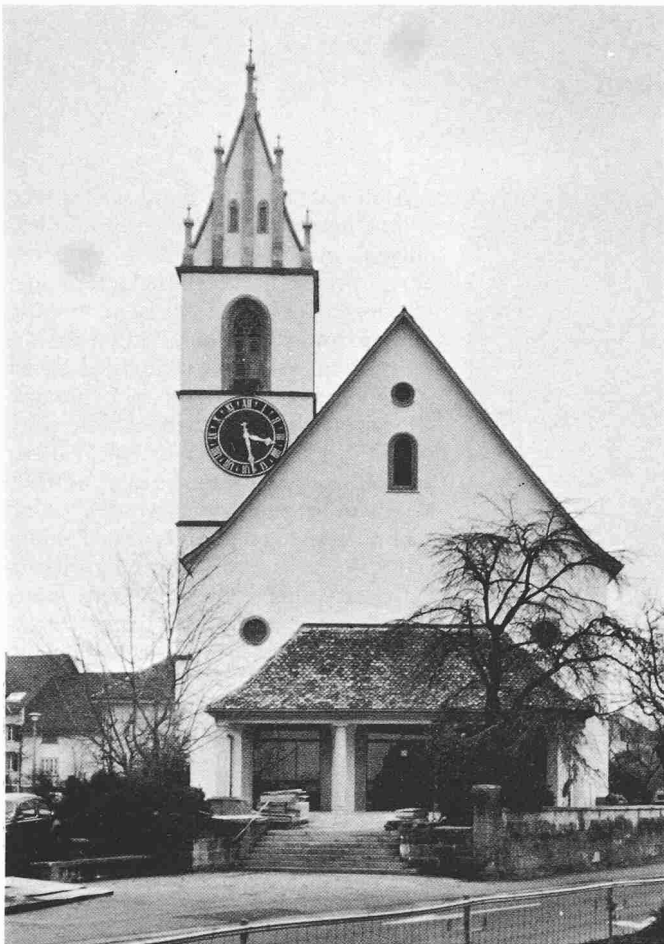
Bild 11. Westansicht der Kirche Meilen nach der Renovation 1978

Bild 11 zeigt die Westansicht der 1978 renovierten Kirche mit dem neuen Vorzeichen. Die damit verbundenen statischen Sicherungsarbeiten an den Längswänden treten nirgends in Erscheinung.

Das Kirchenschiff war ursprünglich flach mit einem bemalten Täfer gedeckt. Dieses hing an einer Balkenlage, welche den Horizontalschub der Dachbinder aufnahm. Gegen Ende des 18. Jahrhunderts wurde die flache Holzdecke nicht mehr als zeitgemäss empfunden und im Jahre 1786 durch ein Tonnengewölbe aus Gips ersetzt. Statt die Streckbalken der Dachbinder als sichtbare Zugbänder bestehen zu lassen, sägte man sie kurzerhand weg. Der Dachstuhl war zum Glück von seinem Erbauer Grubenmann durch Verbände und Kehlgebälk so versteift, dass der Einsturz vermieden wurde. Durch Aufnageln von Stegbrettern entstand 1946 ein biegesteifer Rahmenträger mit nahezu aufgehobenem Horizontalschub. Ganz lässt sich dieser mit einer noch so guten Nagelkonstruktion nicht vermeiden. Die meterdicken Seitenmauern hatten sich in 160 Jahren langsam kriechend gekrümmt und nach aussen geneigt, maximal 22 cm auf halber Schiffslänge (Bild 12). Bezogen auf das Fundament wirkt die Mauerlast 11 cm
