Reussbrücke Wassen - Schadenanalyse und Rekonstruktionskonzept

VON C. MENN,
ZÜRICH

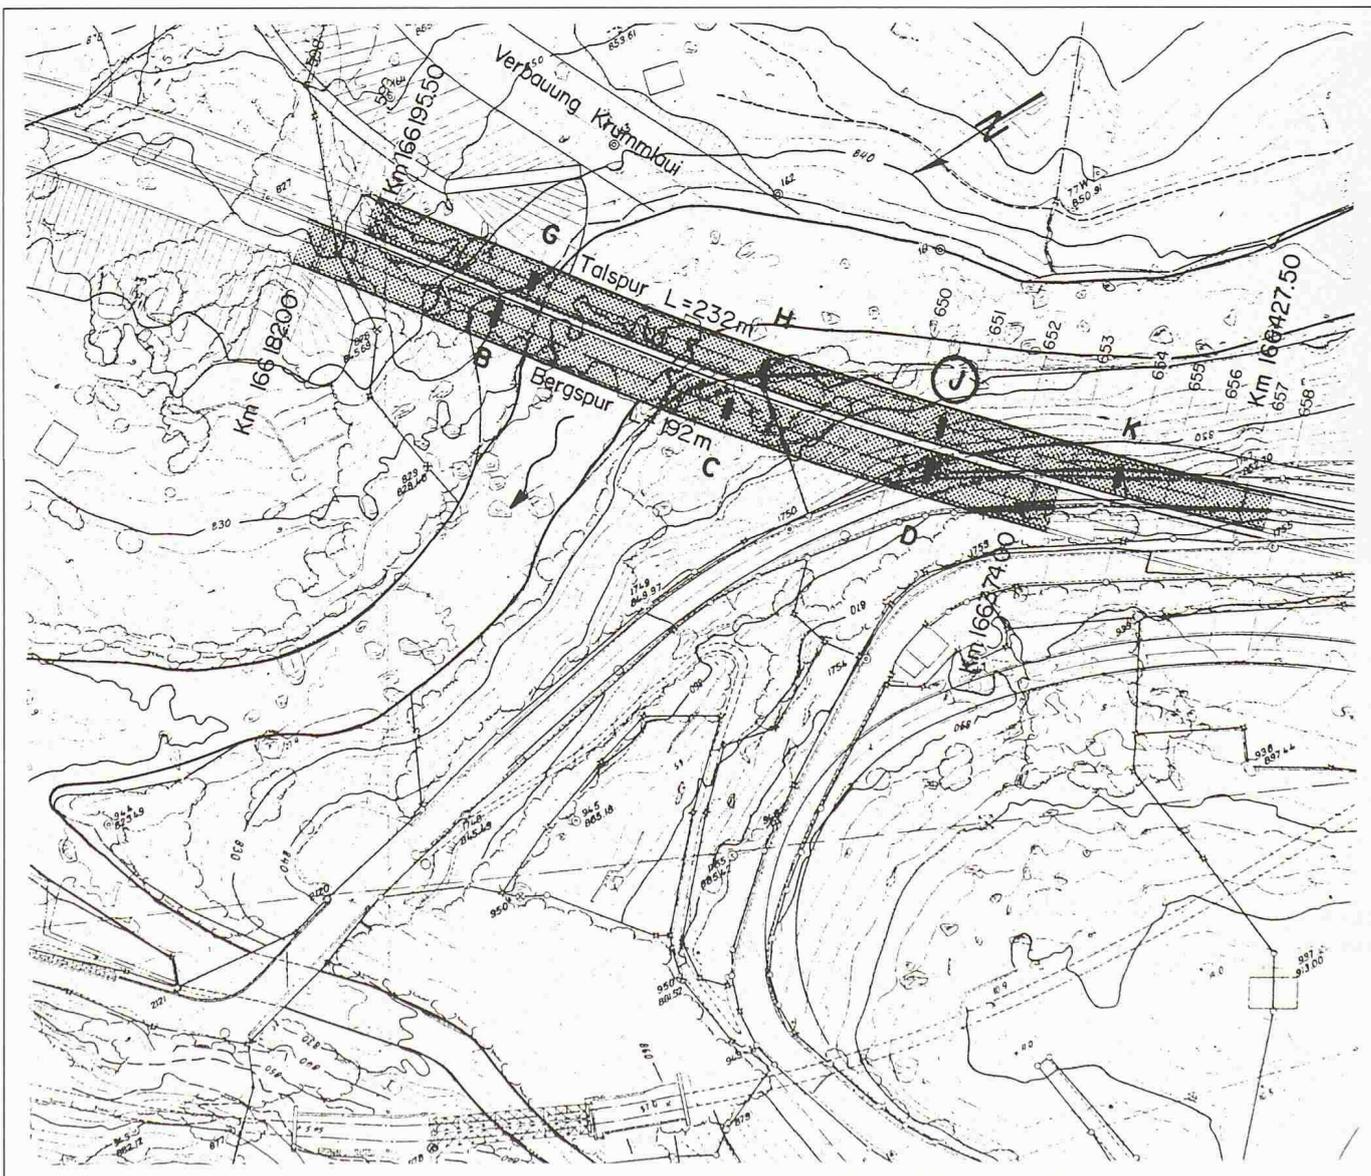
Bild 1. Situation (Bildautor: C. Menn)

länge ergab. Infolge einer markanten Krümmung der Reuss weist der Kreuzungswinkel zwischen Strassenachse und Flussrichtung an dieser Stelle eine geringe Schiefe auf, so dass hier das eigentliche Flussbett ohne besonderen Aufwand stützenfrei überspannt werden konnte (Bild 1).
