Zeitschrift: **Schweizer Ingenieur und Architekt**

Band (Jahr): **100 (1982)**

## Auswirkungen des Campano-Lucano-Erdbebens vom 23. November 1980

Von W. Ammann, E. Berger, D. Mayer-Rosa, F. Perraudin, B. Porro und J. Studer, Zürich

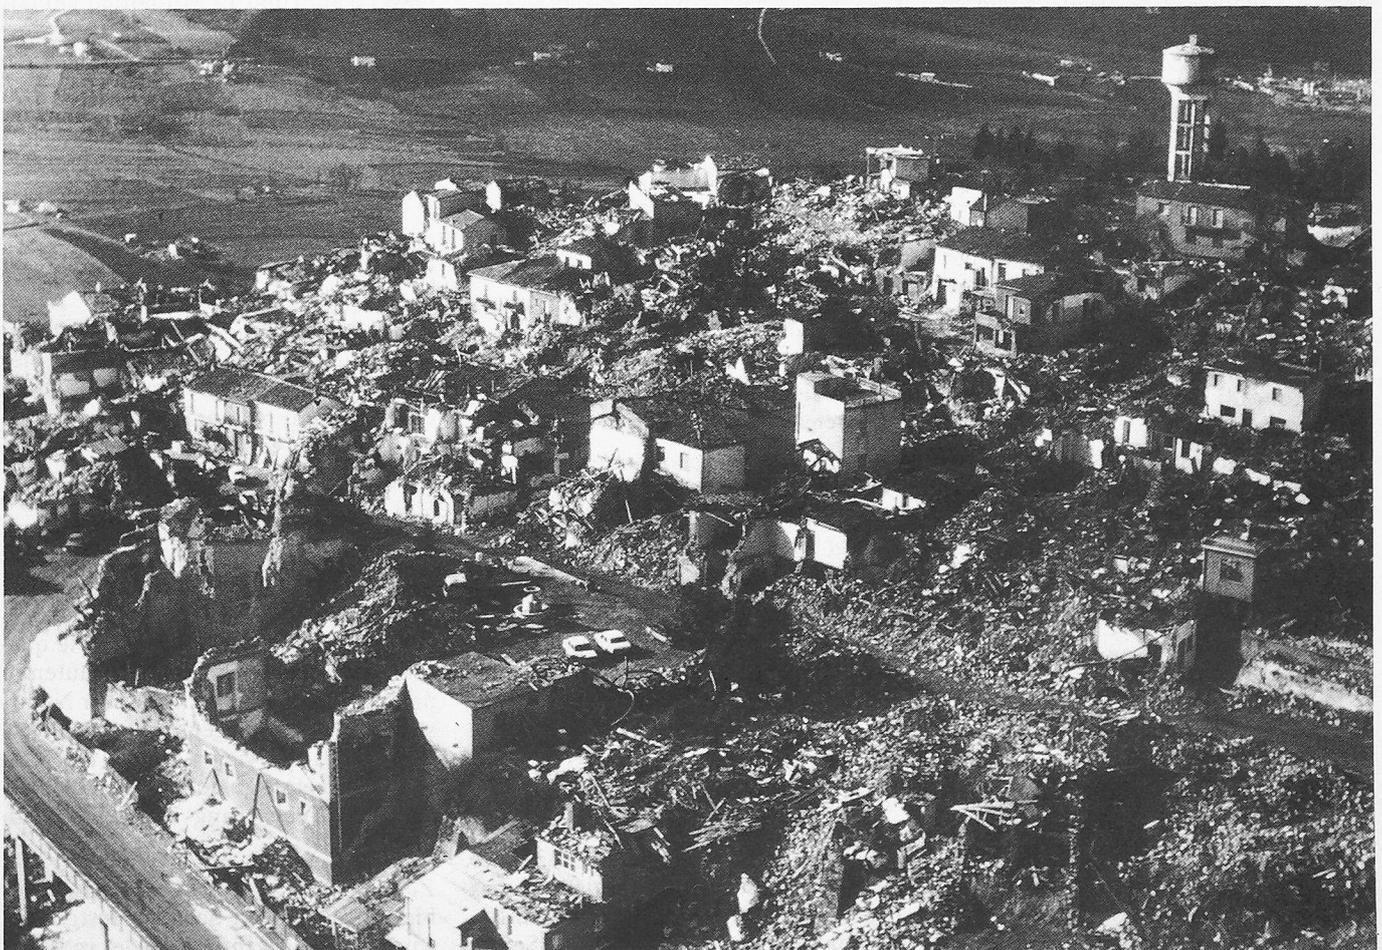
Bild 1. Flugaufnahme von Conza di Campania (Foto Schuppisser, Arch. SIA)

Der *qualitativ sehr schlechte Mauerwerksverband* löste sich während der über 80 Sekunden anhaltenden Erschütterungen fast vollständig auf. Die Mauern stürzten in sich zusammen und bildeten Berge von Trümmern in den engen Gassen der alten Dörfer (Bilder 1, 14). Dorfteile, die sich überwiegend aus Bauten dieses Typs zusammensetzten, waren kaum mehr zugänglich und bildeten ein einziges Schuttfeld. Die vielfach zugeschütteten Fluchtwege erschwerten die Rettungs- und Aufräumarbeiten stark. Besonders betroffen waren Ortschaften auf Bergkuppen wie z. B. *Laviano*, *Conza di Campania* (Bild 1) und *San Mango sul Calore*. Neben den früher erwähnten Aufschaukelungseffekten kam bei diesen Ortschaften noch dazu, dass einstürzende Häuser infolge ihrer Hanglage dominoartig auch den Einsturz der tieferliegenden Häuser auslösten. Die ausserordentlich schlechte Mauerwerksqualität zeigte sich auch im Vergleich mit Häusern desselben Typs, aber mit erneuertem Verputz. Allein der bessere Verputz verhinderte weitgehend die Rissbildung in den Aussenmauern oder gar den Einsturz. In den Orten *Melfi*, *Caliri* und *Rionero in Vulture* waren im Anschluss an ein früheres Erdbeben vom 23. Juli 1930 viele Häuser mit *horizontalen Ankerstangen* saniert worden. Diese zusätzliche Versteifung der gesamten Konstruktion führte zu einem verbes-

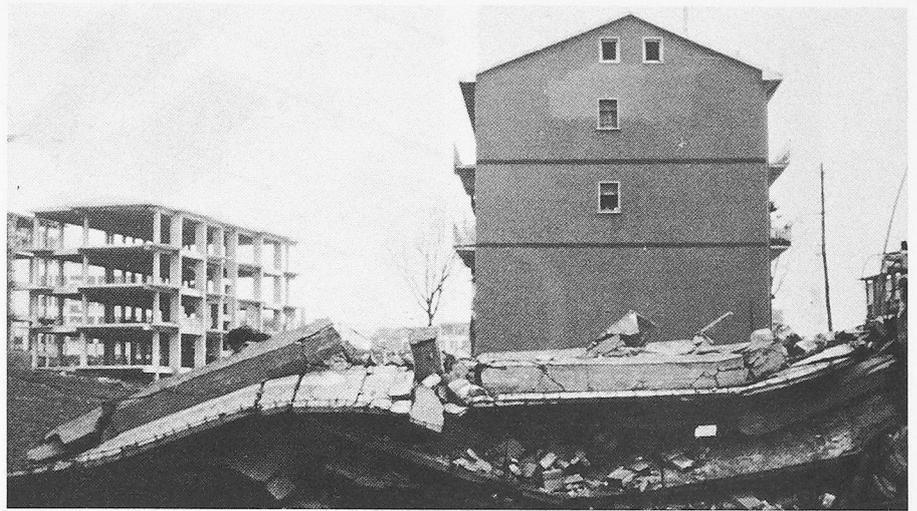
Bild 13. Stahlbetonskelettbau (im Hintergrund) in der Bauphase. Geschossdecken und Dachkonstruktion sind in Hourdis-Bauweise ausgeführt, die Ausfachung erfolgt mit Backsteinwänden. Unterschiede im Schädengrad waren auf kleinste Distanzen anzutreffen: während das 4stöckige Gebäude im Vordergrund total einstürzte, konnten beim hinteren Gebäude von aussen praktisch keine Risse festgestellt werden (Lioni)

Die mehrstöckigen Gebäude mit einem vielfach ungenügend ausgesteiften Erdgeschoss erlitten dagegen sehr grosse Schäden sowohl an der Tragstruktur als auch an den Ausfachungs- und Zwischenwänden. In *Lioni* und *San Angelo dei Lombardi* stürzten eine grössere Anzahl neuerer Gebäude ein (Bilder 13, 18), oder sie wurden dermassen beschädigt, dass sie abgerissen werden mussten (Bild 19).
