## Eine CKW-Grundwassersanierung – ein Fallbericht

Jürgen Abrecht<sup>1</sup>

### Zusammenfassung

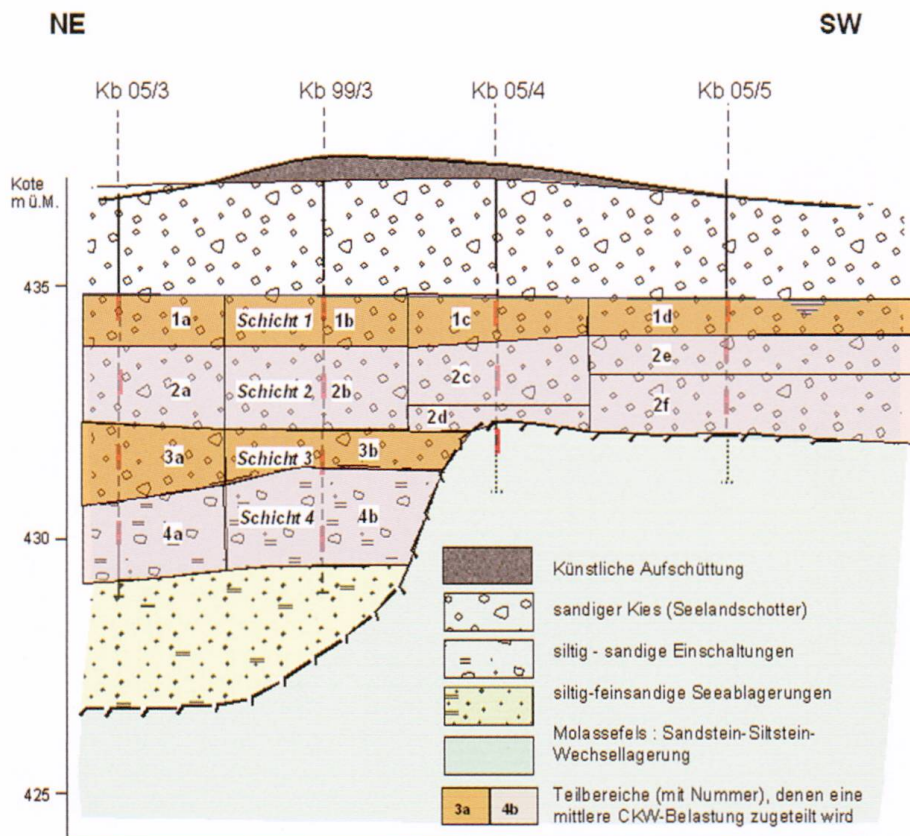
Dabei wurden je nach Leitermächtigkeit 3 oder 4 Schichten ausgeschieden, welche wiederum in 4 Einzelteile (je 1 pro Messstelle) unterteilt wurden. In Fig. 19 sind die insgesamt 18 Teilflächen (inkl. Nummerierung) und die 14 Multilevel-Beprobungskompartimente dargestellt.

- Für jede Teilfläche wurde dann die Fracht pro Zeiteinheit berechnet, wobei für jede das gleiche Gefälle  $i = 0.0033$  und ein Durchlässigkeitsbeiwert  $k_f = 0.005 \text{ m/s}$  verwendet wurde. Einzig für die feinkörnigere, siltig-sandige Basis der Schotter (Teilflächen 4a und 4b in Fig. 19) wurde ein Durchlässigkeitsbeiwert  $k_f = 0.0007 \text{ m/s}$  eingesetzt.

Fig. 19: Die Kontrollebene mit den 4 GW-Messstellen und ihre Unterteilung in Teilebenen. Jeder Teilebene wurden eine CKW-Konzentration, ein Gefälle und ein Durchlässigkeitsbeiwert zugeordnet.
