Projektierung: Rekonstruktion der Reussbrücke Wassen

Autor(en): **Moretti, H.**

Projektierung

Rekonstruktion der Reussbrücke Wassen

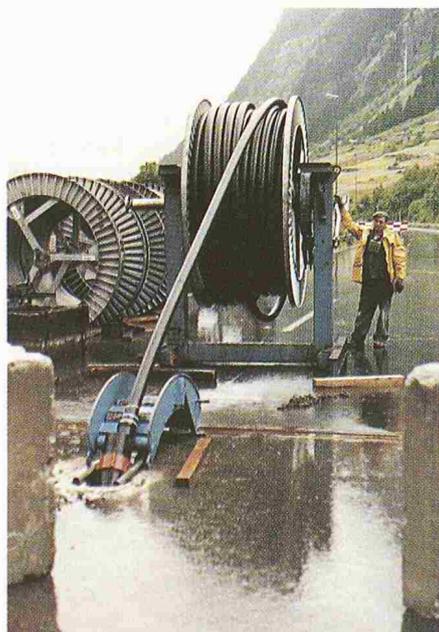
Bild 15. Vorspannung Überbau, Einzihen der Kabel
Bildautor: K. Lüpold VSL

Für das Einziehen in die Brücke stand beim Widerlager Nord in der Fahrbahnplatte eine Öffnung von $\varnothing 20$ cm zur Verfügung (Bilder 15 und 16).

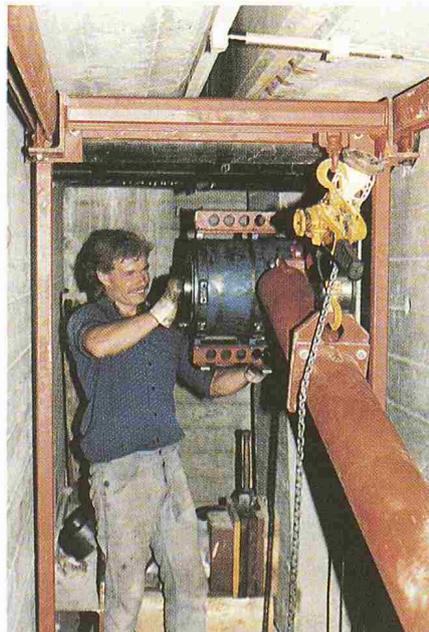
Bild 16. Vorspannung Überbau, Spannen der Kabel bei den Widerlagern
Bildautor: K. Lüpold VSL
