# Der schiefe Turm von St. Moritz

**Seit 1976 betreut das Institut für Grundbau und Bodenmechanik (IGB) die Untersuchungen über den schiefen Turm von St. Moritz, die 1983 zur «3. Sanierung» führten. Nachfolgender Beitrag stellt die wichtigsten Fakten zusammen.**

VON RUDOLF WULLIMANN UND  
FREDI SCHNELLER,  
ZÜRICH

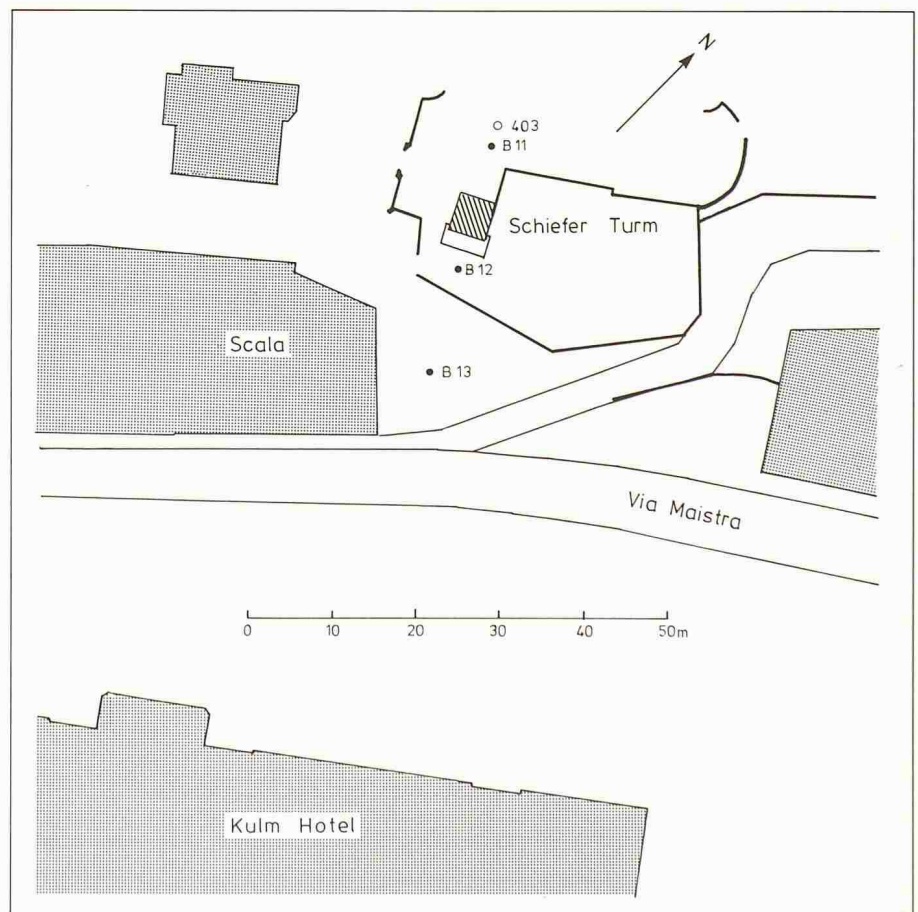
Der Turm liegt im Brattas-Hang, nördlich des Hotels «Kulm», oberhalb der Via Maistra (Bild 1). Der Brattas-Hang im nordöstlichen Gemeindegebiet von St. Moritz ist ein Kriechhang. Das Lockergesteinsmaterial staut sich an einem Felsriegel auf, der unter dem Hotel «Kulm», entlang der Via Maistra, durchläuft. Der Turm liegt somit in dieser Stauzone, und die hier noch herrschenden Kriechbewegungen bestimmen weitgehend das Verhalten des Turmes.

**Bild 1.** Situation. Das nicht schraffierte Rechteck an der Talseite des Turmgrundrisses stellt die Fundamentverbreiterung, ausgeführt 1928 von Maillart und Prader, dar
