# Geotechnische Probleme beim Neubau des Gymnasiums Biel

Von Ulrich Schär, Bern/Zürich

**Auf dem Areal des sog. Strandbodens in der Bieler Seebucht entsteht gegenwärtig das neue Gymnasium, bestehend aus drei untereinander in Verbindung stehenden Baukörpern (Bild 2) sowie – auf der gegenüberliegenden Seite der Schüss – einer grossen Sporthalle. Die Bauten reichen im Maximum bis knapp 7 m unter die heutige Geländeoberfläche.**

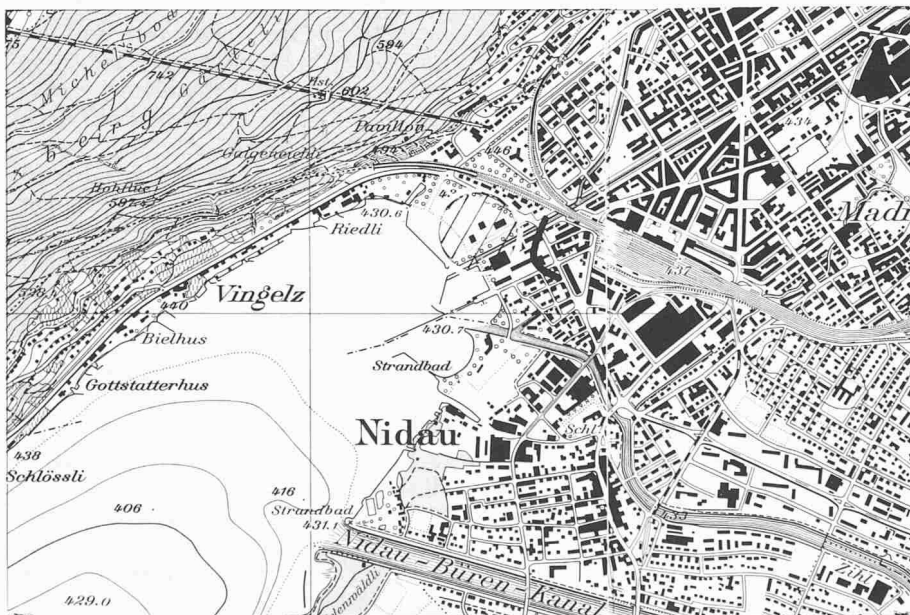
Bild 1. Lage des Bauareals auf dem Bieler Strandboden. Die eingezeichnete Linie markiert die im geologischen Gutachten von 1959 angegebene Grenze des von der Stadt Biel gegen den See hinziehenden Schotterhorizontes im Untergrund (Reproduziert mit Bewilligung der Eidg. Landestopographie Bern vom 13.11.1978)

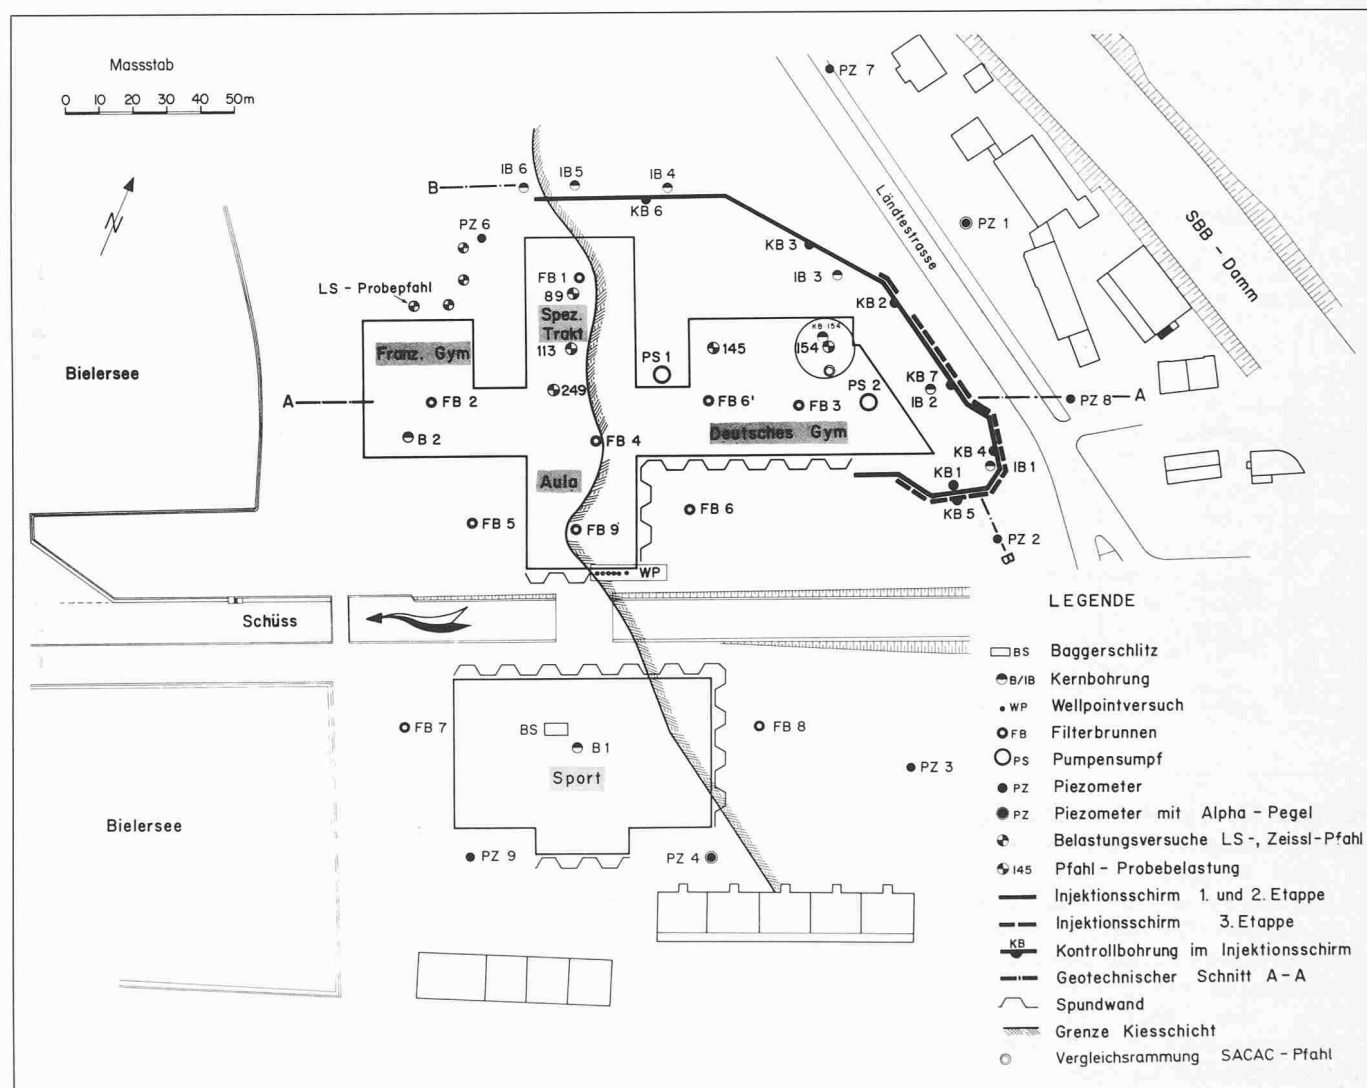
Bauphase anhand der Aufnahme der Piezometerbohrungen, Brunnenbohrungen, Injektionsbohrungen und Spundwandrammungen erkennbar wurde, dringt von Osten her ein rund 4 m starker, wasserführender Schotterkörper bis ins Bauareal vor und keilt ungefähr an der in Bild 2 eingezeichneten Linie westwärts aus (s. dazu auch Bilder 3 und 4). Kornverteilungen des betreffenden Materials sind in Bild 5 aufgetragen. Die undrainierte Scherfestigkeit des unter der Aufschüttung anstehenden tonigen Silts (Seekreide, Seebodenlehm), in dem der Baugrubenaushub erfolgen sollte, war, wie auf Bild 3 dargestellt, mit durchschnittlich rund  $2,5 \text{ t/m}^2$  gering, wobei sich bei den entsprechenden Scherflügelversuchen

Bild 2. Situation vom neuen Gymnasium und Sporthalle

sammenhang mit der Erstellung des Injektionsschirms zur Abriegelung des wasserführenden Schotters von Bedeutung werden sollte. In diesem Zusammenhang ergab sich beispielsweise aus den Pumpversuchen in Filterbrunnen FB 1 (gemäss Bild 2 dem Schotterhorizont nahe gelegen) ein  $k$ -Wert von  $1 \cdot 10^{-5}$  m/s (berechnet nach der instationären Methode von Theis/Wiederhold). Bei Brunnen FB 3 (im Bereich des Schotters gelegen) resultierte ein solcher von  $k = 3 \cdot 10^{-4}$  m/s, wobei hier bei einer Entnahmemenge von rund 600 l/min lediglich eine Absenkung des Wasserspiegels im Brunnen von 1,09 m zu verzeichnen war, was ferner vermuten liess, dass innerhalb des Schotters mit einem grossen Wasserandrang zur Erreichung des von der hydraulischen Stabilität der Baugrube her diktierten Absenkzieles gerechnet werden musste. Ausserdem wurde beim betreffenden Versuch Ende Juli 1975 auch klar, dass im Zuge einer derartigen Grundwasserentnahme ihr Einfluss bis weit über das Bauareal hinaus festzustellen sein werde, was jedenfalls im Blick auf mögliche Setzungsschäden unerwünscht war.

Ringdrainage in einem Voraushub bewährt. Da die Durchlässigkeit des betreffenden Materials örtlich unterschiedlich war, standen zusätzlich an bestimmten Stellen auch lokale Pumpensümpfe kurzfristig in Betrieb. Zur Druckentlastung des Grundwassers wurden Filterbrunnen ausgeführt. Ihre Zahl und Lage ist aus Bild 2 ersichtlich. Ihre Tiefe betrug durchwegs 15 m. Gebohrt wurden sie mit einem Durchmesser von 700 mm. Filterrohre fanden sol-

weitere drei Filterbrunnen und Ende April 1976 (nach Erstellung des Injektionsschirms, siehe weiter unten) ein zweiter Grosspumpensumpf (PS 2, siehe Bilder 2 und 12) abgeteuft. Die maximale Grundwasserpumpmenge betrug nunmehr etwa 13 000 l/min.

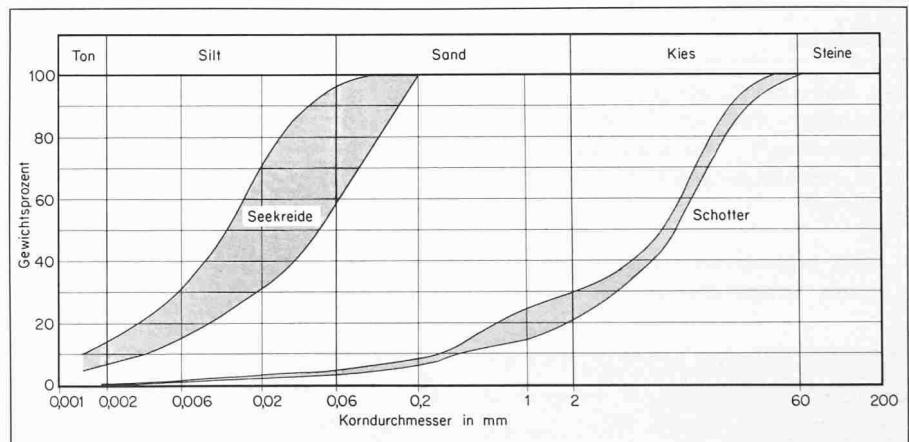
Bild 5. Kornverteilungen der Seekreide und des Schotters
