## Eine CKW-Grundwassersanierung – ein Fallbericht

Jürgen Abrecht<sup>1</sup>

### Zusammenfassung

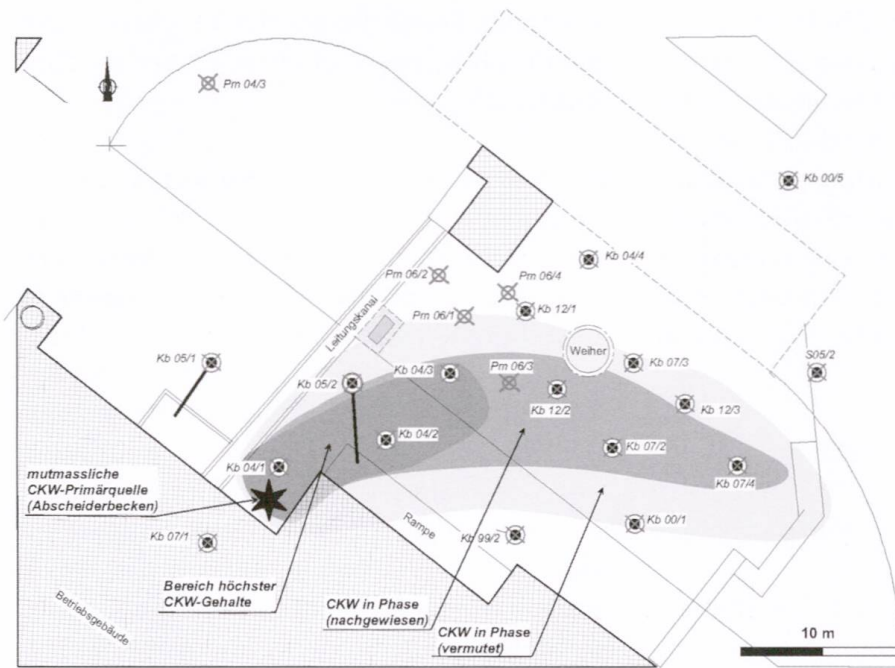
Fig. 6: Bereich des Schadenherdes (grau schattiert) nach 1. Sanierungsphase mit Sanierungspiegeln (Kb ...). Die beiden Bohrungen Kb 05/1 und Kb 05/2 sind Schrägbohrungen (Verlauf durch Striche markiert).

Im Laufe der Sanierung werden unterschiedliche Anordnungen der Injektions- und Extraktionspegel verwendet (Fig. 6, 10). Es existieren mit gewissen Abweichungen zwei grundsätzliche Konfigurationen, die so gewählt werden, dass eine optimale Verteilung der Na-Permanganats erreicht werden kann (Fig. 7):

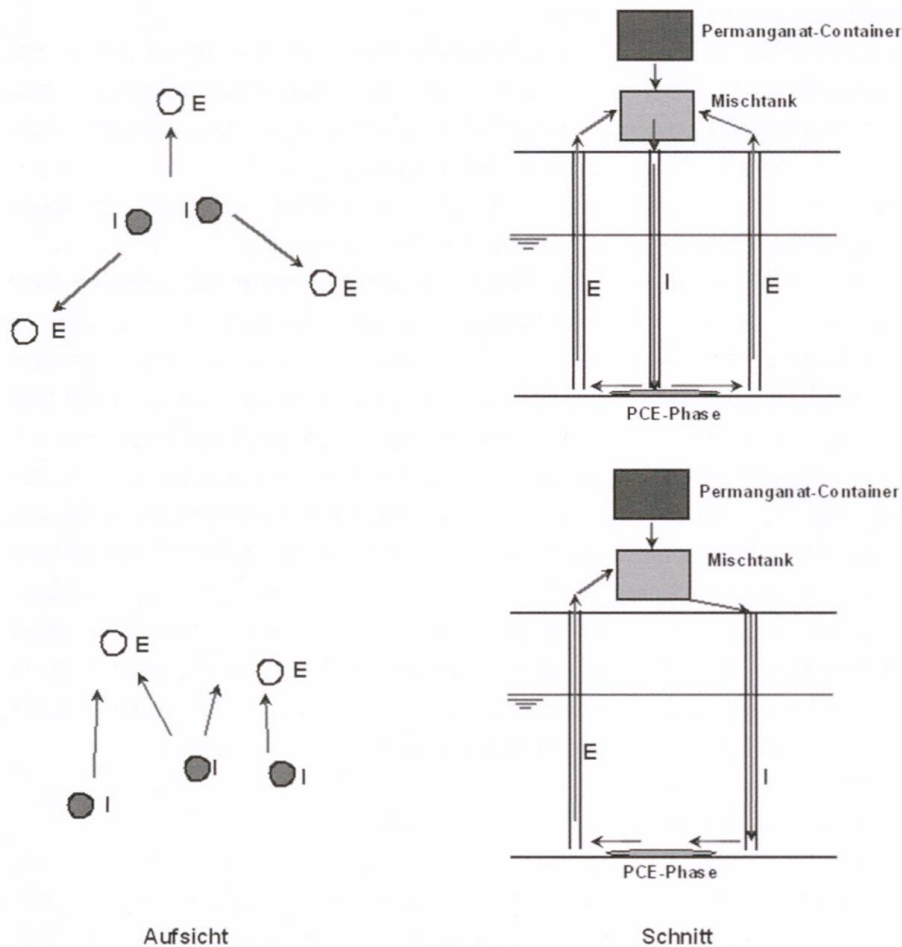
Fig. 7: Schematische Darstellung der beiden Hauptkonfigurationen für Injektions- und Extraktionspegel. Oben: Zentrale Anordnung der Injektionspegel. Unten: Obstromseitige Anordnung der Injektionspegel. Links jeweils eine Aufsicht der grundsätzlichen Anordnung der Pegel für die Injektion (I), und Extraktion (E); Rechts: Schnitte durch die beiden Anordnungen.
