# Der schiefe Turm von St. Moritz

Autor(en): **Wullimann, Rudolf / Schneller, Fredi**

Zeitschrift: **Schweizer Ingenieur und Architekt**

**Seit 1976 betreut das Institut für Grundbau und Bodenmechanik (IGB) die Untersuchungen über den schiefen Turm von St. Moritz, die 1983 zur «3. Sanierung» führten. Nachfolgender Beitrag stellt die wichtigsten Fakten zusammen.**

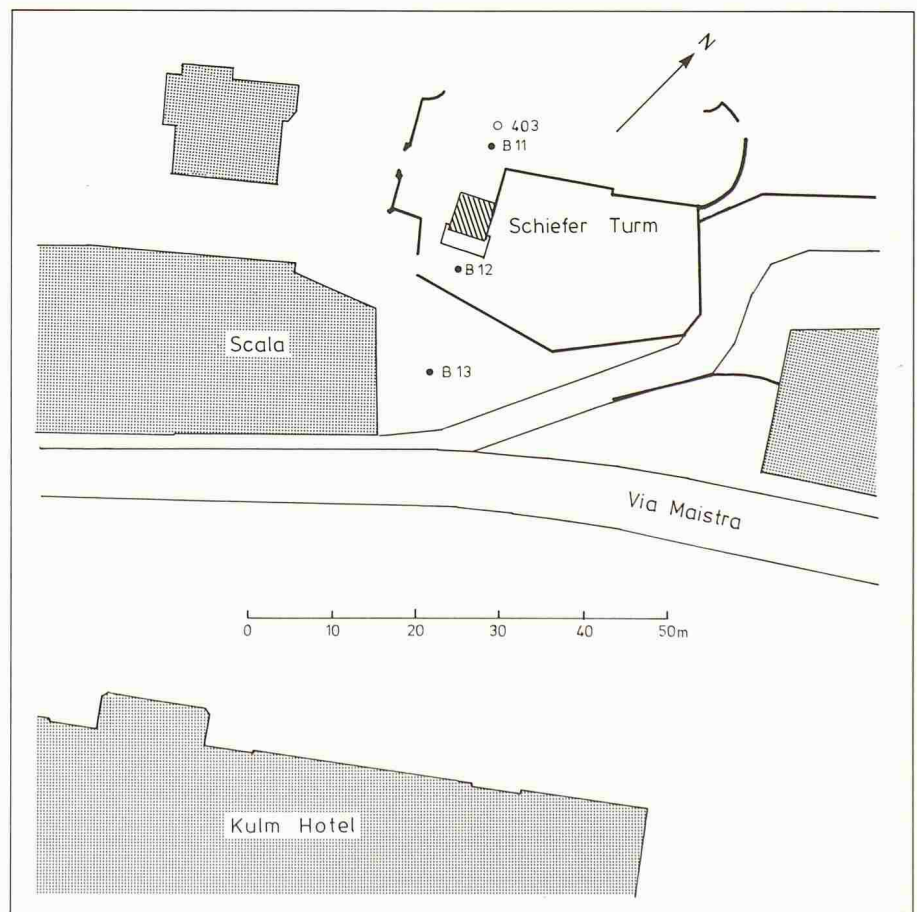
Der Turm liegt im Brattas-Hang, nördlich des Hotels «Kulm», oberhalb der Via Maistra (Bild 1). Der Brattas-Hang im nordöstlichen Gemeindegebiet von St. Moritz ist ein Kriechhang. Das Lockergesteinsmaterial staut sich an einem Felsriegel auf, der unter dem Hotel «Kulm», entlang der Via Maistra, durchläuft. Der Turm liegt somit in dieser Stauzone, und die hier noch herrschenden Kriechbewegungen bestimmen weitgehend das Verhalten des Turmes.

**Bild 1.** Situation. Das nicht schraffierte Rechteck an der Talseite des Turmgrundrisses stellt die Fundamentverbreiterung, ausgeführt 1928 von Maillart und Prader, dar
