Projektierung

Rekonstruktion der Reussbrücke Wassen

VON H. MORETTI,
EFFRETIKON

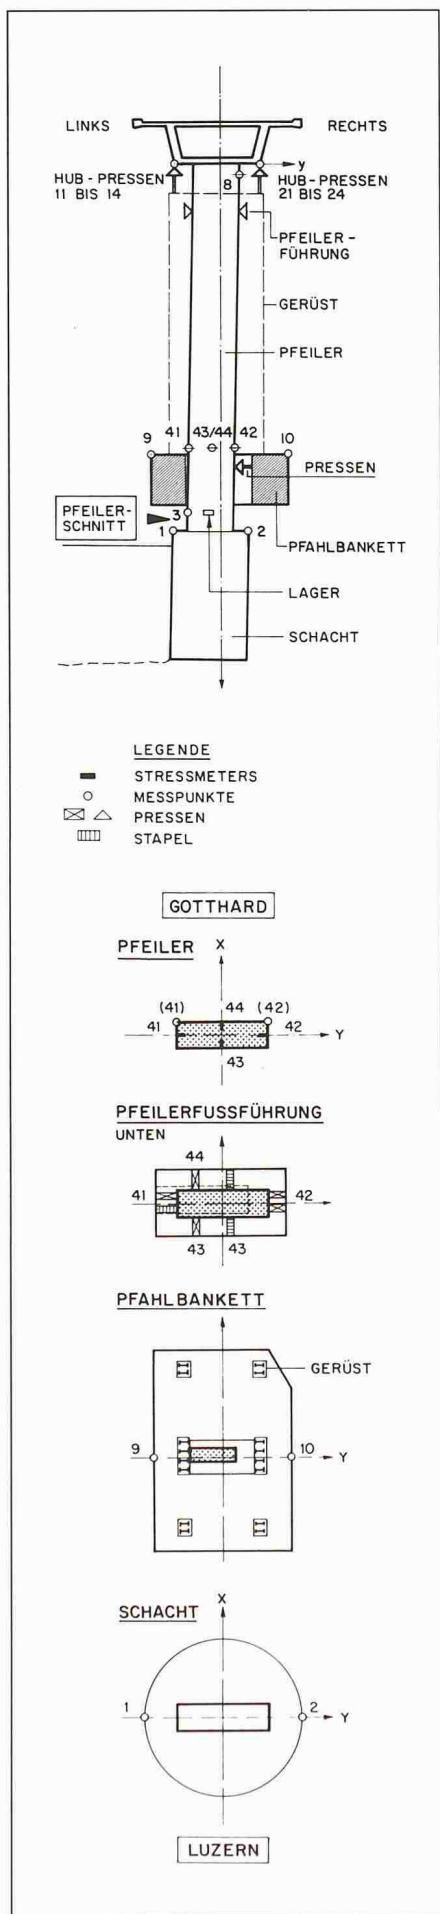
Bild 7. Messungen (Phase 2) Pfeilerschnitt
Bildautor: H. Moretti

Für das Entspannen des Pfeilers und das Umsetzen der Pfeilerlast auf ein provisorisches Lastoflonblock-Lager (Auflast 7200 kN, Verschiebung 120 mm, mit 2% Gefälle eingebaut) bzw. auf die Hubpressen wurden umfangreiche Berechnungen durchgeführt.

In Tabelle 1 sind die Haupttätigkeiten für die Phasen 1-5 dargestellt. Die wesentlich umfangreicheren Angaben zu den einzelnen Operationsstufen umfassen die zu erwartenden Pressendrucke und Verschiebungen sowie Angaben über die durchzuführenden Messungen (Bild 7). Das Drehbuch entstand in intensiver Zusammenarbeit zwischen Experte, Generalunternehmer und Projektverfasser.

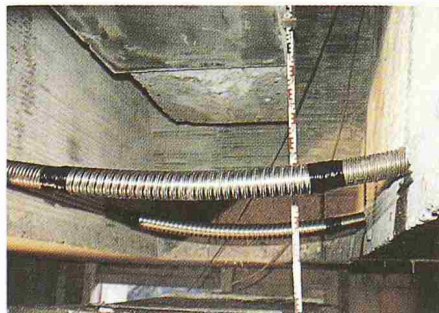
Bild 11. Pfahlbankett Durchschubkabel
Bildautor: A. von Glutz

Die Ermittlung der Vorspannkabel und Armierung (Zug- und Aufhängearmierung) erfolgte aufgrund einzelner Fachwerkmodelle (Bilder 10 und 11).

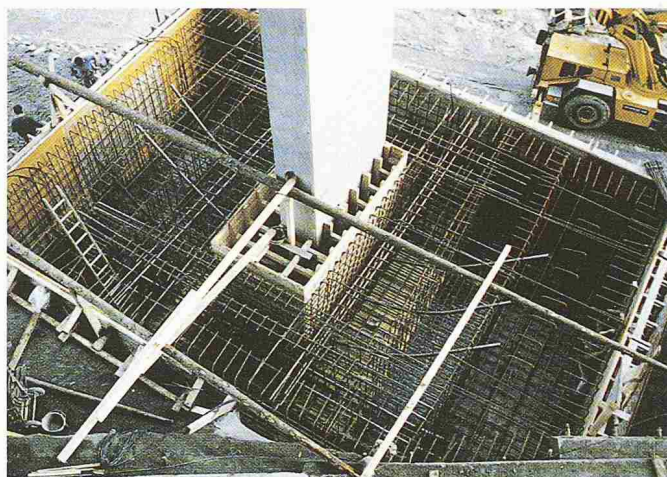
Bild 10. Pfahlbankett Pfeiler J. Armierung und Vorspannung
Bildautor: A. von Glutz
