Restaurierung der ehemaligen Klosterkirche Rheinau

Aussenrestaurierung

Die erste Etappe

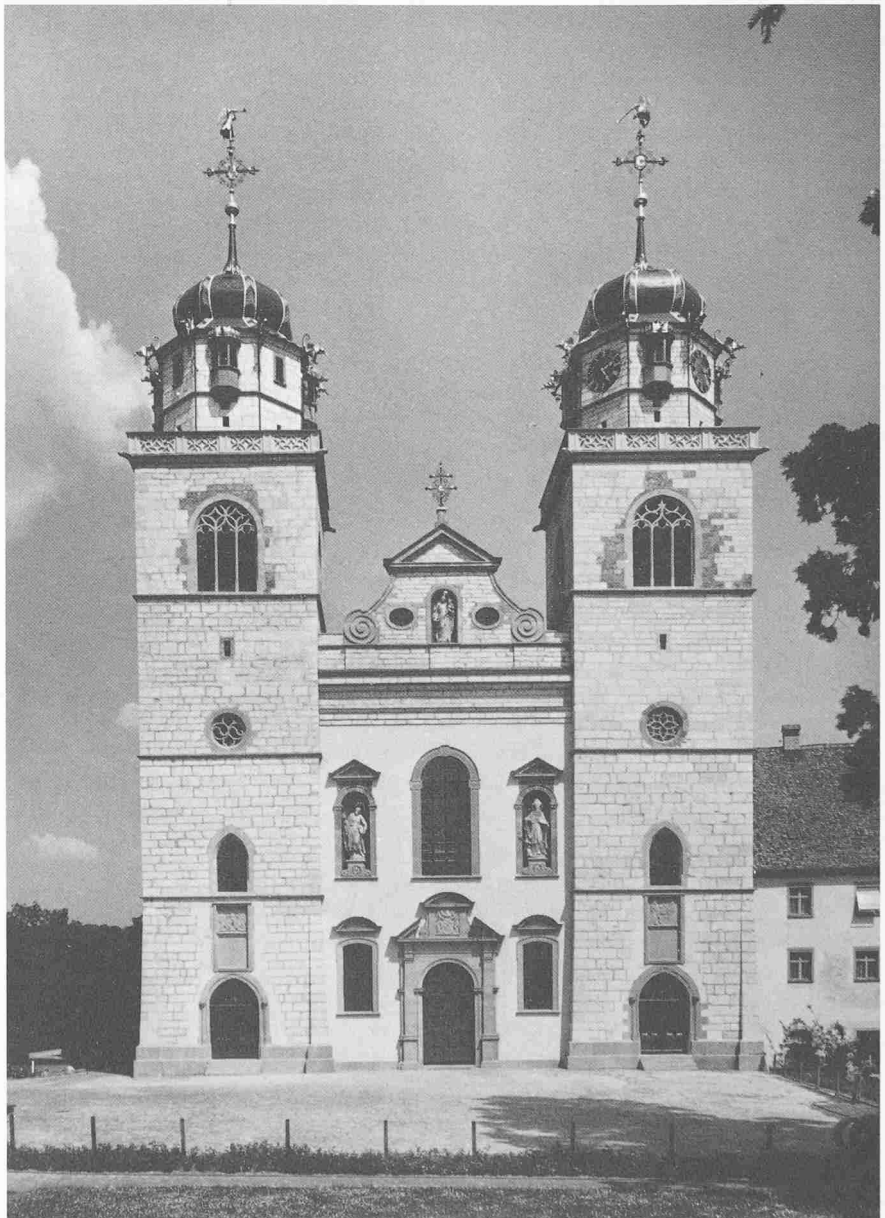
Die restaurierte Hauptfassade
