Zeitschrift: Jahresbericht: Dokumentationen und Funde / Archäologie Baselland

Herausgeber: Archäologie Baselland

Artikel: Archäologische Stätten
Autor: Schmaedecke, Michael

# Archäologische Stätten

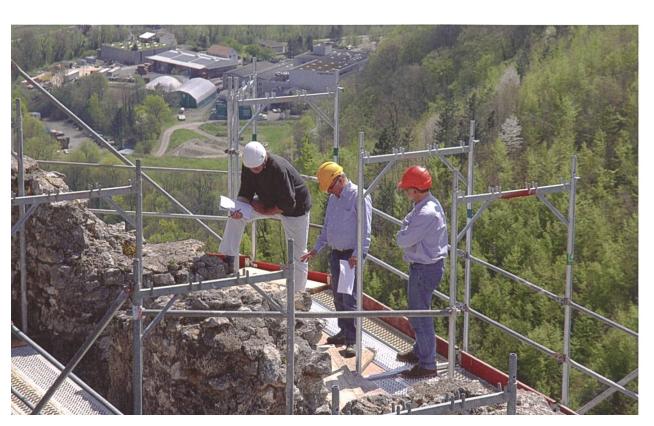
Bauleiter Jakob Obrecht, Bundesexperte Daniel Gutscher und Projektleiter Michael Schmaedecke (vlnr) besprechen das Vorgehen (Tina Lander). um ursprüngliches mittelalterliches Mauerwerk als auch um solches, das bereits bei früheren Sanierungen repariert oder erneuert worden war und wo die Schäden oftmals gravierender waren als bei den originalerhaltenen Partien. Dabei stellte sich auch die Frage, ob der mittelalterliche Zustand wiederhergestellt werden sollte oder ob es besser

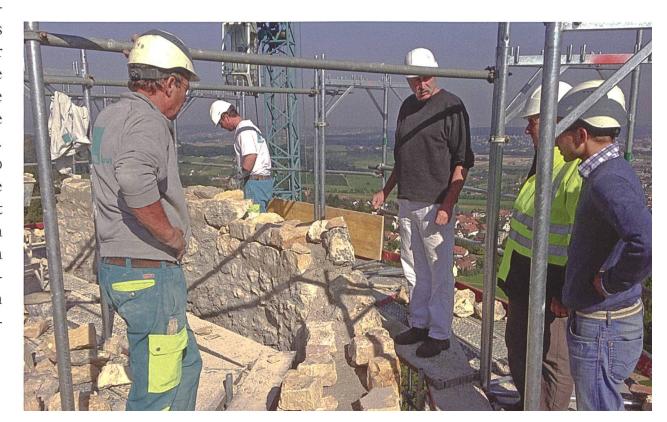
Eine Überraschung gab es im Süden des Wohnturmes. Nach dem Entfernen des Bewuchses kamen dort mehrere Mauerzüge eines VorgängerWöchentliche Baustellenbesprechung mit Peter Saladin, den Bauleitern Jakob Obrecht und Sali Sadikaj sowie Bauführer Dominik Wiesent.

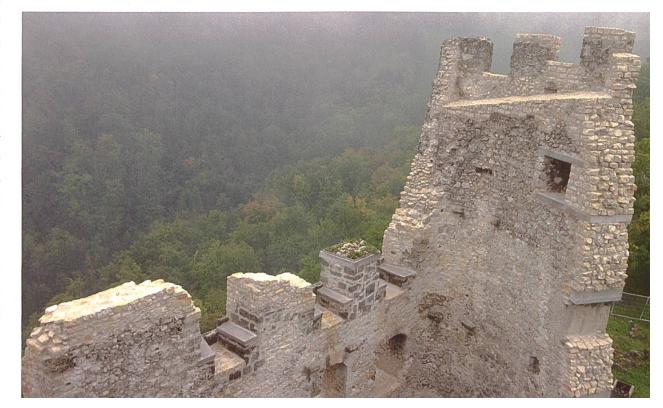
Als die ersten
Herbstnebel kamen,
war das Gerüst an
der Südwestecke des
Wohnturms bereits
abgebaut.

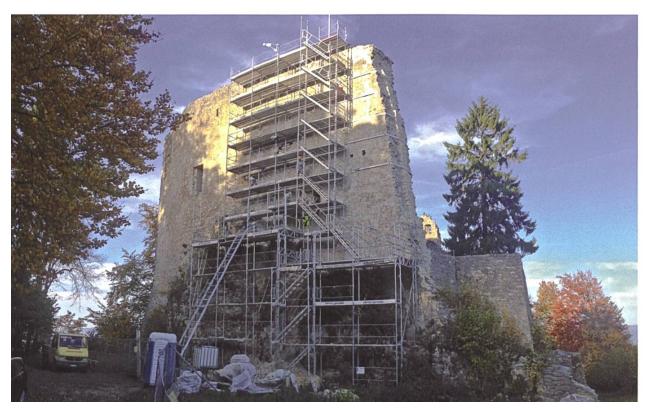
Die Schildmauer während der Bauarbeiten. Die Ausbrüche wurden geschlossen, das Ostende der Schildmauer mit fünf Spangen gesichert und die Aussenschalen mit durch das Mauerwerk reichenden Ankern mit dem Kern verklammert. Zudem wurden die Mauerkronen und der Laufgang auf der Schildmauer abgedichtet, damit kein

Regenwasser mehr eindringen kann. Bereits im Sommer konnte die Burg bis auf den unmittelbaren Bereich vor der Schildmauer für Besucherinnen und Besucher wieder geöffnet werden. Seit dem Abbau des Gerüstes Anfang November ist die Burg frei zugänglich. Weitere Sicherungsarbeiten stehen auf der Farnsburg indes noch aus. Sie müssen aus finanziellen Gründen noch einige Zeit hinausgeschoben werden.

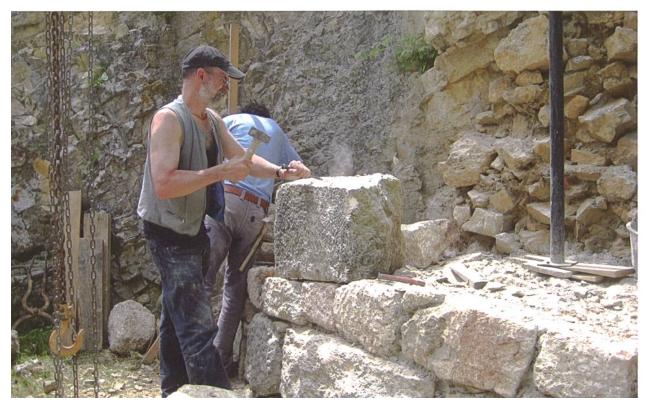
Homburg. Steinbildhauer Michele Cordasco von der Freien Bauhütte legt letzte Hand an einem zu versetzenden Quader an (Freie Bauhütte). Nach dem Abschluss der drei Jahre dauernden baulichen Sanierung der Homburg 2010 galt es im Berichtsjahr, an drei sicherheitsrelevanten Stellen Nacharbeiten durchzuführen. Sowohl der westliche als auch der östliche Zugang in die Burganlage führt an Felswänden vorbei, deren Oberflächen

stark erodiert sind. Es war zu befürchten, dass sich grössere Partien lösen und Besucher zu Schaden kommen könnten. Zunächst wurde der Bewuchs entfernt, um zu verhindern, dass Wurzeln den Fels weiter sprengen. Danach löste man das lockere Gestein von den Felsoberflächen. Im Bereich von Klüften wurde das Material unter Einsatz von Hebeln und Pressen kontrolliert abgebaut.

Auch wenn nun keine akute Gefahr mehr besteht, müssen beide Felspartien weiterhin beobachtet werden, um bei erneuten Ablösungen schnell reagieren zu können. Falls die durchgeführten Massnahmen zu keiner längerfristigen Stabilisierung führen, wird eine Sicherung mit Stahlnetzen erforderlich sein.

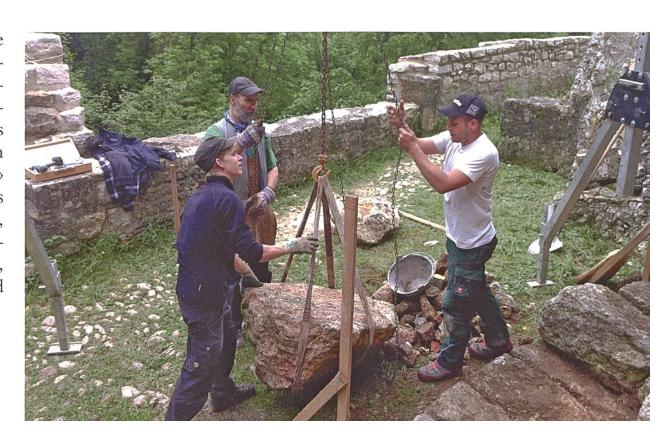
Wohl bereits in den 1960er Jahren versuchte man, den Fels unterhalb des Turmes mit einer Teilverkleidung zu stabilisieren. Auch hierbei verwendete Ein grosser unregelmässiger «Gisibergstein» soll im Mauerkern der Eckverstärkung verbaut werden (Freie Bauhütte).

Gut gesichert entfernt ein Mitarbeiter der Freien Bauhütte lockere Steine an der Felswand beim östlichen Eingang (Freie Bauhütte). man den Tenniker Muschelkalk. Die Massnahme reichte langfristig aber nicht aus, so dass man sich 2013 entschloss, die Sicherung auf einen grösseren Bereich des Felses auszuweiten. Für das Unterfangen konnten «Gisibergsteine» genutzt werden, die während der Sanierungsarbeiten 2008 bis 2010
