Archäologische Stätten

Ruine Pfeffingen: Startschuss für die Sanierungen

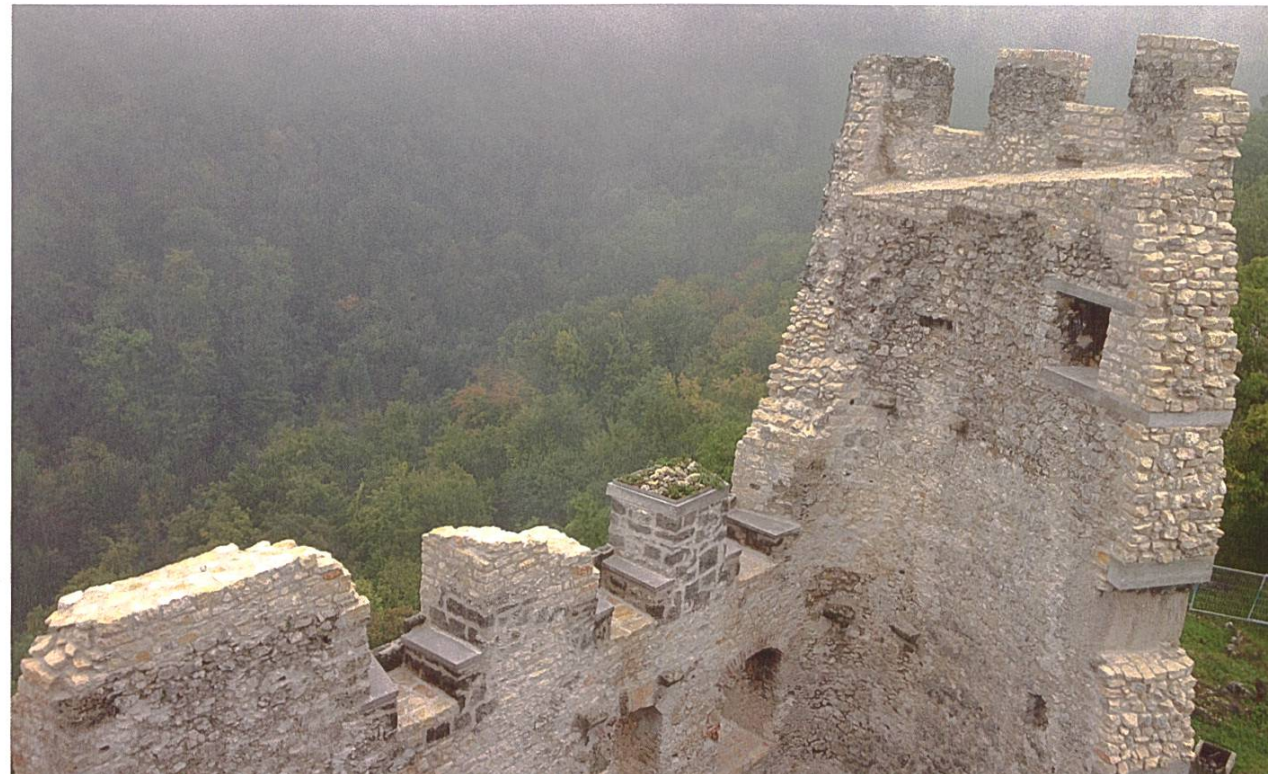
Farnsburg. Die Schildmauer von Süden. An der rechten Mauerhälfte angebrachte Anker und Spangen sichern neu das Mauerwerk.

Die Ausbrüche wurden geschlossen, das Ostende der Schildmauer mit fünf Spangen gesichert und die Aussenschalen mit durch das Mauerwerk reichenden Ankern mit dem Kern verklammert. Zudem wurden die Mauerkronen und der Laufgang auf der Schildmauer abgedichtet, damit kein

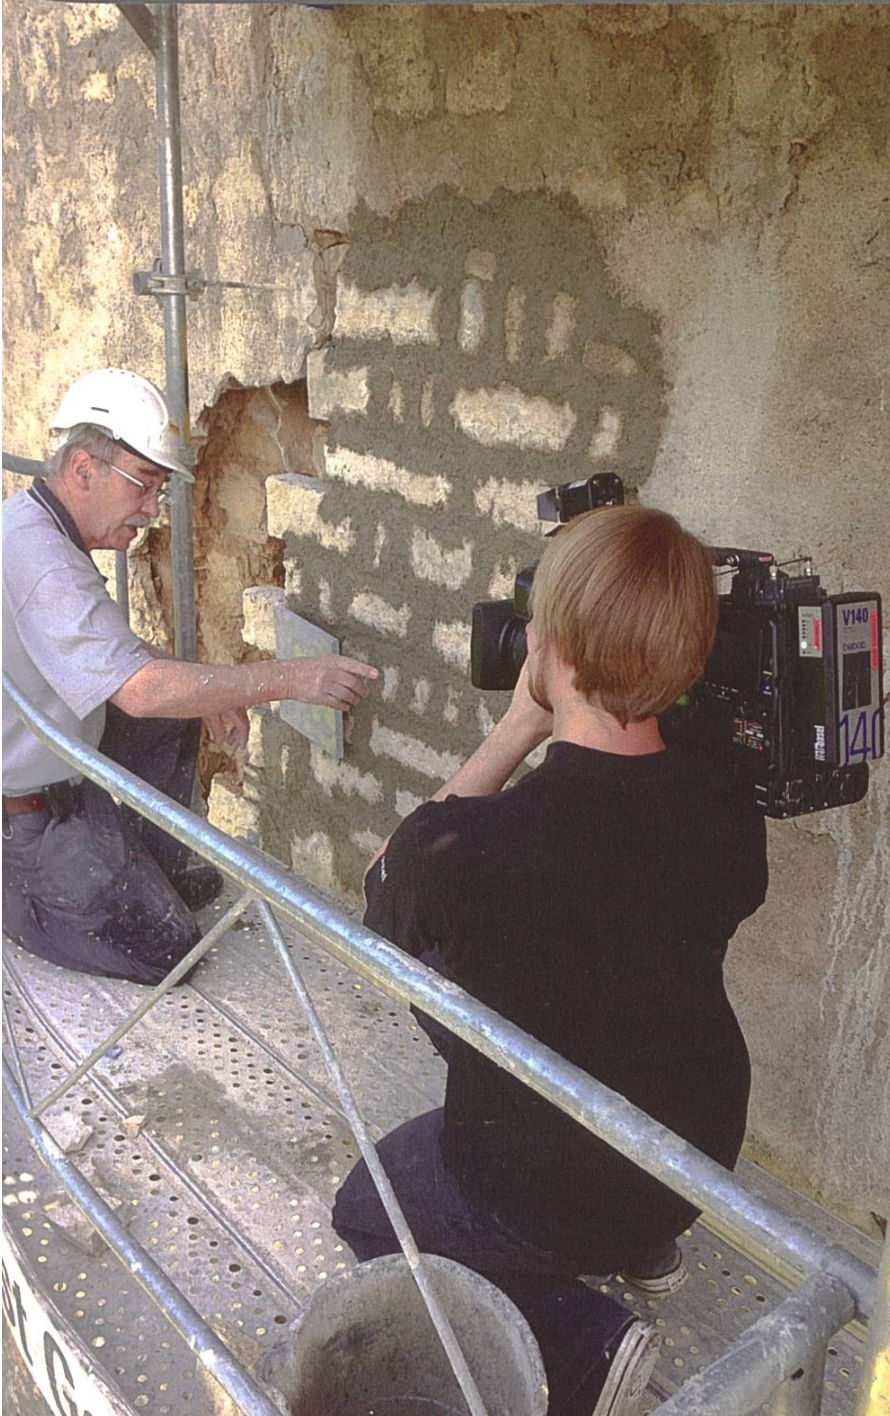
Geologin Catherine
Moser und Bauingenieur
Joseph Müller
analysieren die Schäden
an den Steinen der
Schildmauer.
