**Zeitschrift:** Jahresbericht : Dokumentationen und Funde / Archäologie Baselland  
**Herausgeber:** Archäologie Baselland  
**Band:** - (2013)

**Artikel:** Archäologische Stätten  
**Autor:** Schmaedecke, Michael  
**DOI:** <https://doi.org/10.5169/seals-803569>

# Archäologische Stätten

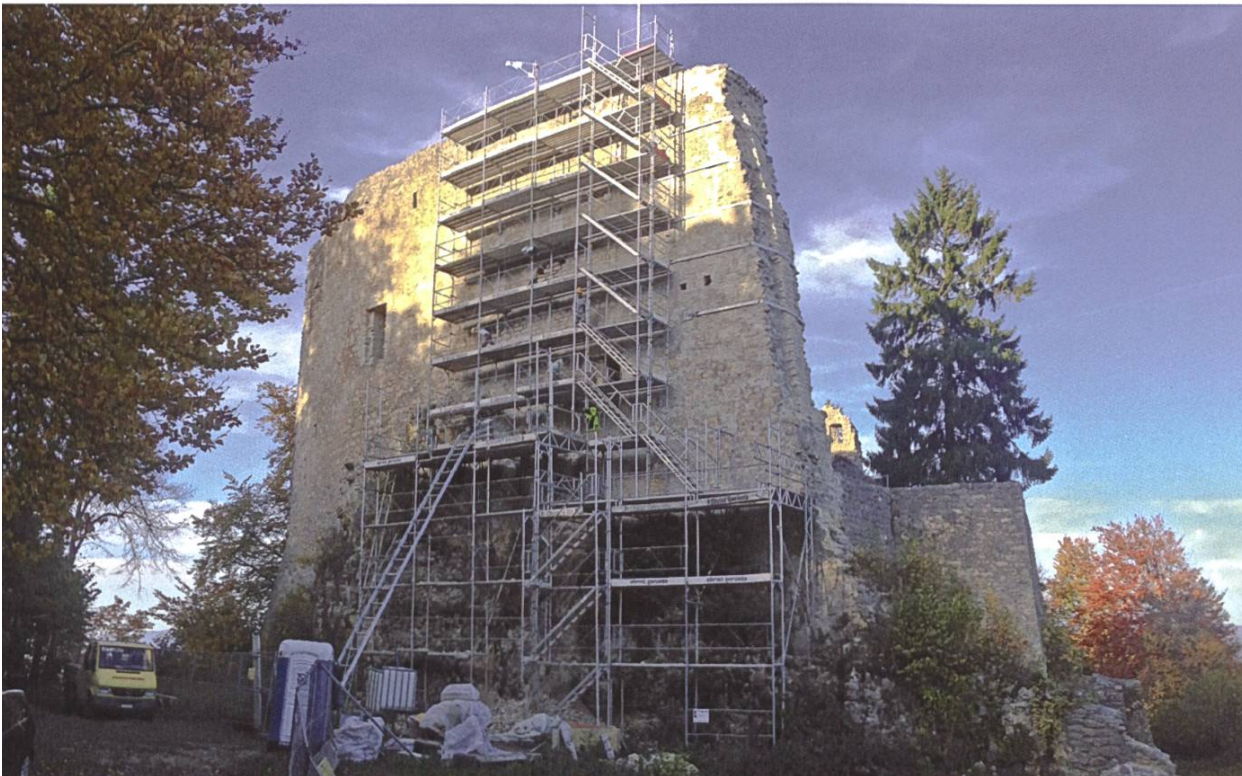
Farnsburg. Die Schildmauer von Süden. An der rechten Mauerhälfte angebrachte Anker und Spangen sichern neu das Mauerwerk.

Bereits in den Jahresberichten 2011 und 2012 war von gravierenden Schäden an der Farnsburg die Rede: Es hatten sich Teile der Schalen sowie der östliche Abschluss vom Kern der mächtigen Schildmauer gelöst. Auch die an der Nordseite bereits seit Längerem bekannten Mauerausbrüche vergrösserten sich stark. Ursache für die Schäden ist in erster Linie in das Mauerwerk eingedrungenes Regenwasser, das bei Frost gefriert und zu Sprengungen führt, vor allem auch, weil bei früheren Sanierungen wasserundurchlässige Verputze aufgebracht wurden, die ein Abfliessen des eingesickerten Wassers verhinderten.

Im Frühjahr 2012 wurde eine derart starke Zunahme der Schäden festgestellt, dass die Gefahr weiterer, wesentlich grösserer Ausbrüche und im schlimmsten Fall sogar der Einsturz von Teilen der Schildmauer drohte. Da eine Reparatur wegen fehlender Geldmittel nicht möglich war, musste die Ruine im Sommer 2012 aus Sicherheitsgrün-

Die Ausbrüche wurden geschlossen, das Ostende der Schildmauer mit fünf Spangen gesichert und die Aussenschalen mit durch das Mauerwerk reichenden Ankern mit dem Kern verklammert. Zudem wurden die Mauerkronen und der Laufgang auf der Schildmauer abgedichtet, damit kein

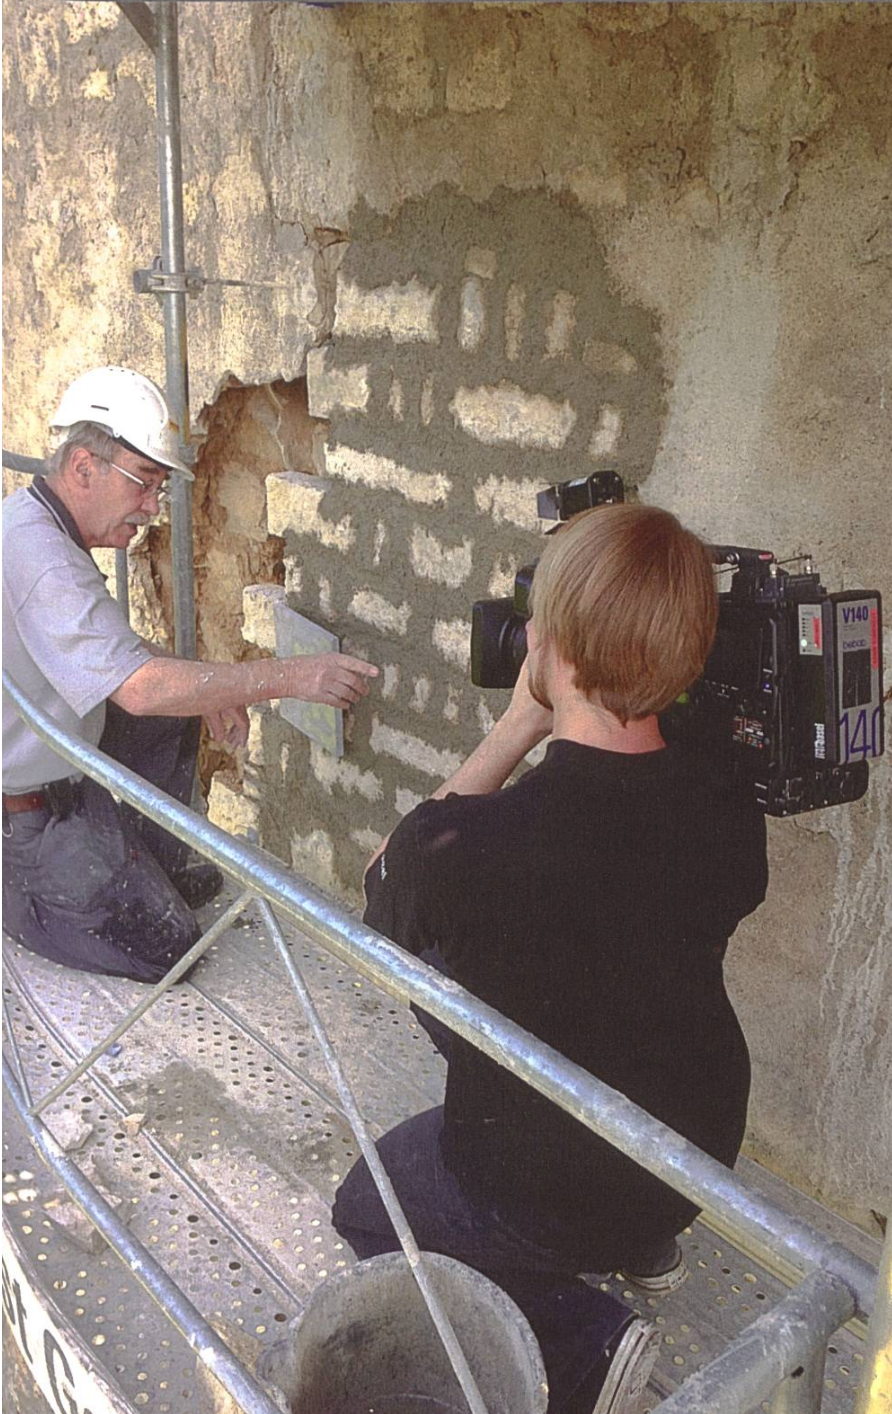
Geologin Catherine  
Moser und Bauingenieur  
Joseph Müller  
analysieren die Schäden  
an den Steinen der  
Schildmauer.

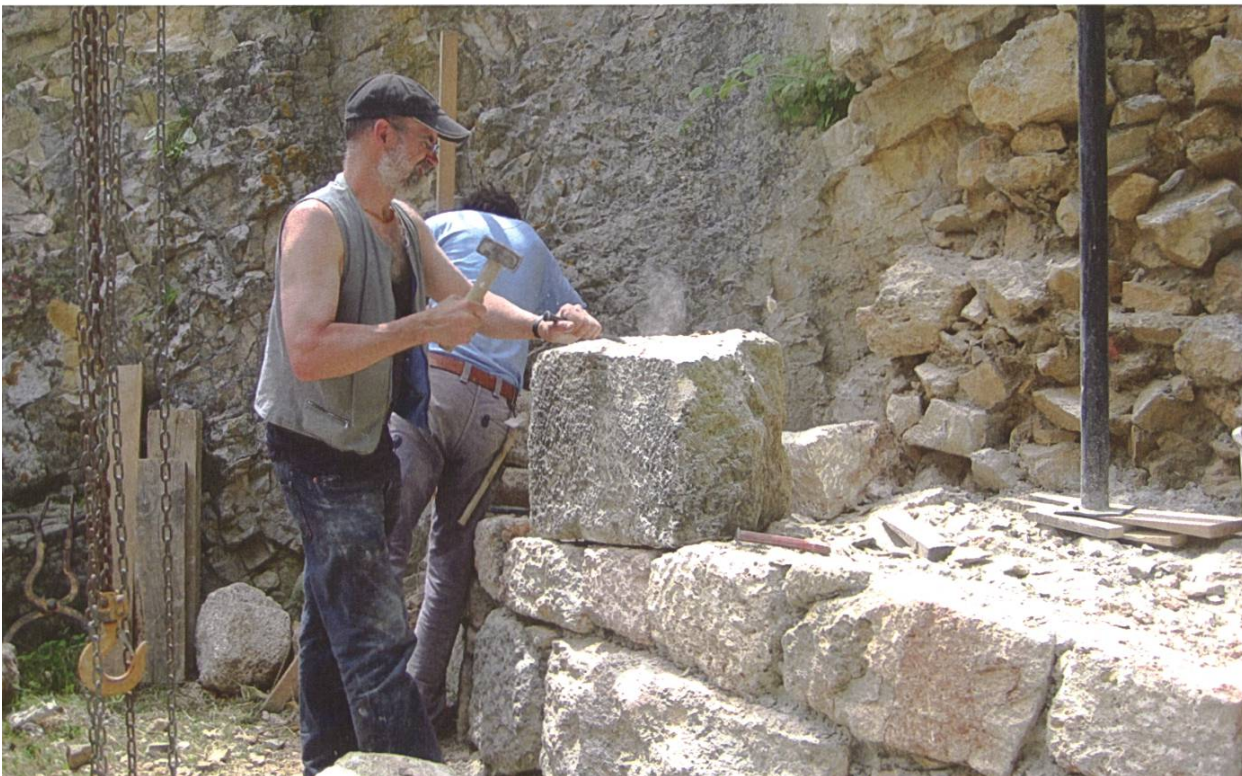
Homburg. Steinbildhauer Michele Cordasco von der Freien Bauhütte legt letzte Hand an einem zu versetzenden Quader an (Freie Bauhütte).

Eine dritte Problemzone war ebenfalls durch verwitterten Fels entstanden. Die Südostecke des Wohnturms steht auf einem Felsblock, bei dem zu

befürchten ist, dass er langfristig bis unter das Fundament des Turms zurückerodiert. Damit wäre die Standfestigkeit des Bauwerks nicht mehr gewährleistet. Ausserdem bestand auch hier die Gefahr, dass Besucher von herabfallenden Steinen getroffen würden, da diese Stelle direkt über einem Zugang ins Burginnere liegt.

Historische Ansichten zeigen, dass an dieser Ecke des Wohnturms ursprünglich eine strebepfeilerartige Eckverstärkung vorhanden war, die das Gestein vollständig verkleidete. Von diesem Mauerwerk war die unterste Steinlage am Fuss des Felses noch erhalten. Bei den Steinen handelt es sich um Tenniker Muschelkalk, lokal «Gisibergstein» genannt, ein grobes und sehr frostbeständiges Agglomerat aus hartem Geröll, Muschelschalen, Meeresschnecken und vereinzelt Haifischzähnen. Er stammt aus Steinbrüchen bei Tenniken, die nachweislich seit dem 11. Jahrhundert und
