**Artikel:** Schnaus, Casa Oswald : Bericht des Bauherrn

## Schnaus, Casa Oswald - Bericht des Bauherrn

Luregn Caspescha

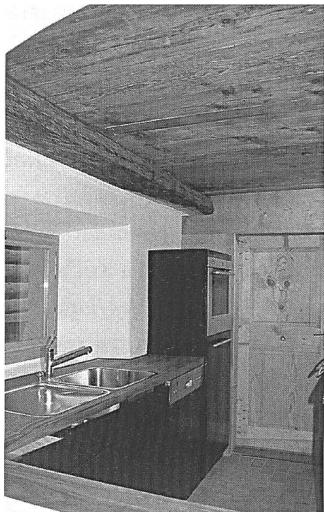
Abb. 181: Schnaus, Casa Oswald. Der neue Lichtschrank im Korridor des Wohngeschosses.

lich aber als Zimmertür im oberen Geschoss gedient haben muss. Anstelle einer konventionellen Beleuchtung des Korridors schlug der Architekt den Einbau eines Lichtschanks vor, der bis in den oberen Stock reicht (Abb. 181).

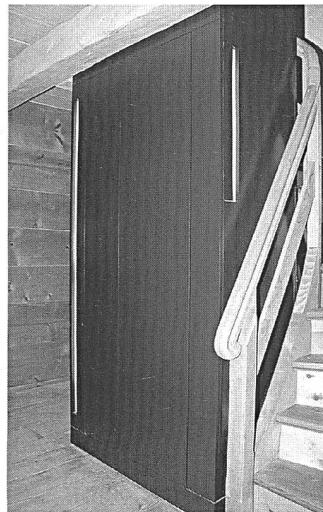
Abb. 182: Schnaus, Casa Oswald. Das neue Badezimmer im Obergeschoss.

Die Mauern des oberen Korridors gegen Norden und Osten wurden mit einem 10 bis 14 cm dicken Dämmputz auf Basis Perlit versehen, geglättet und gekalkt. Im Raum über der Küche habe ich ein Badezimmer eingerichtet (Abb. 182).
