Artikel: Brienz/Brinzauls, Burgruine Belfort: Baugeschichtliche Untersuchung,

1. und 2. Etappe

Augustin Carigiet

Brienz/Brinzauls, Burgruine Belfort. Baugeschichtliche Untersuchung, 1. und 2. Etappe

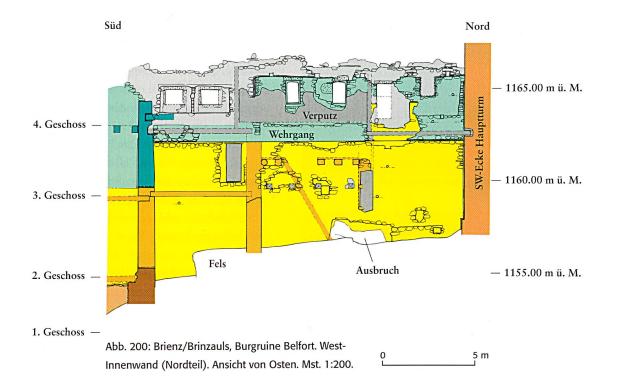
Der älteste erhaltene Bau auf Belfort ist der Turm in der Nordwestecke der Burganlage (Abb. 201). Er stand ursprünglich frei, sämtliche an den Turm anstossende Mauern setzen diesen deutlich voraus. Der Turm weist einen rechteckigen Grundriss mit den Aussenmassen 8,40 auf 9,60 m auf. Die Nord-, West- und Ostwand verfügen über eine Mauerstärke von 2,30 m, die Südwand wurde in einer sichtbar geringeren Mauerstärke von 1,70 m ausgeführt. Die Höhe des Bauwerks beträgt ca. 20 m. Der Einstieg in den Wohnturm befindet sich an der Südfassade im dritten Geschoss, gut 10 m über dem Aussenniveau (Abb. 202). In der Nordwand des Eingangsgeschosses hatte der Turm ursprünglich zwei grosse, rechteckige Öffnungen, die nachträglich bis auf Schartenumfang zugemauert wurden. An der Westfassade findet sich, ebenfalls im Eingangsgeschoss, ein auskragender Aborterker.

Zur Datierung des Hauptturmes konnte für drei erhaltene Balkenstumpfe der untersten Balkenlage dendrochronologisch ein Fälldatum im Herbst/Winter der Jahre 1228/29 ermittelt werden²¹⁷. Die Errichtung des Turms dürfte somit frühestens im Frühjahr 1229 erfolgt sein.

Abb. 201: Brienz/Brinzauls, Burgruine Belfort. Der Hauptturm auf Belfort (Phase 1). Ansicht von Norden.
