Artikel: Die Konservierungsarbeiten an der romanischen Bilderdecke der Kirche

St. Martin in Zillis-Reischen

Autor: Franz, Andreas

Die Konservierungsarbeiten an der romanischen Bilderdecke der Kirche St. Martin in Zillis-Reischen

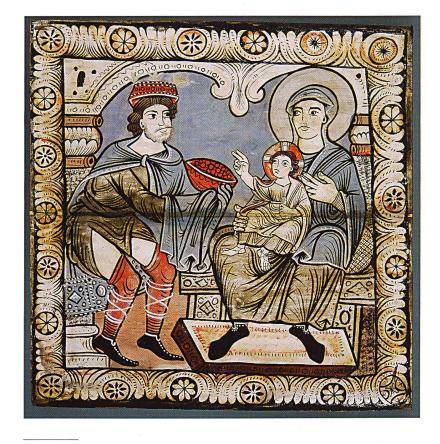
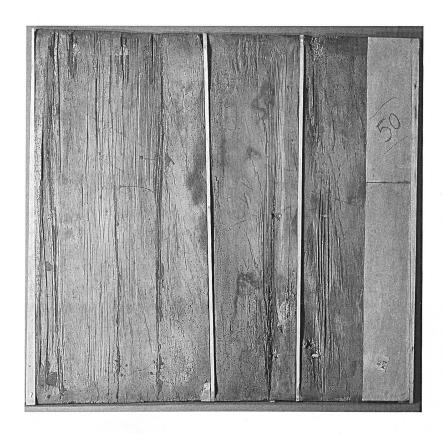
Abb. 120: Zillis-Reischen, Kirche St. Martin, Bilderdecke, Tafel 50. Streiflichtaufnahme der Rückseite, welche die beim Spalten der Bretter entstandenen Bearbeitungsspuren und Vertiefungen durch ausreissende Fasern sichtbar werden lässt. Ebenso zu erkennen sind die geglätteten Bereiche (flache Stellen). Anstückungen, Fugenleisten sowie Holzverstärkungen mit Sperrholz stammen von der Restaurierung 1938-41, ebenso die Holzsicherungen, welche als verdunkelte, leicht glänzende Stellen in Erscheinung treten. Am rechten, originalen Brettteil ist eine aufgebrochene Stelle mit starkem Insektenbefall zu erkennen.

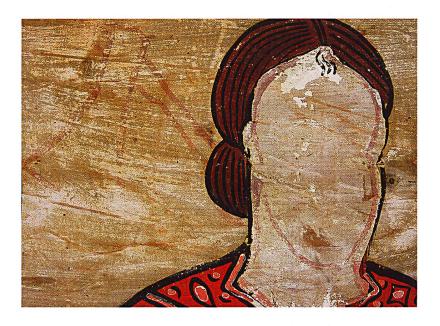
se noch feine Lasuren beigefügt, durch welche die Gesichter oder Gewänder stärker modelliert und daher plastischer erscheinen. Leider sind viele der lasierten Bereiche heute stark verblasst und schlecht zu erkennen (Abb. 122 und 123).

Abb. 122: Zillis-Reischen, Kirche St. Martin, Bilderdecke, Tafel 142. Auf der grundierten Tafel wurde mit roter Farbe die Komposition des entstehenden Bildes vorgezeichnet. Im vorliegenden Beispiel sehr gut im Gesicht (Umriss des Gesichtes) sowie links neben dem Kopf (Axt, geschultert) zu erkennen. Das Bild zeigt aber auch deutlich das Ausmass des Verlustes an dieser Tafel: Haare und Gewand haben sich gehalten, das Gesicht und der Bildhintergrund sind für immer verloren.

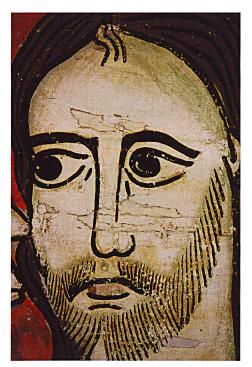
Abb. 123: Zillis-Reischen, Kirche St. Martin, Bilderdecke, Tafel 142. Schattenlasuren im Bereich des Bartes und der beschatteten Stirn. An der Stirn ist auch der etwas streifige, dünne Auftrag wie er typisch für die grünen Lasuren an der Decke Zillis ist, gut zu erkennen.
