Brienz/Brinzauls, Burgruine Belfort.

Baugeschichtliche Untersuchung, 3. Etappe

Augustin Carigiet

Die östlich der Gemeinde Brienz/Brinzauls am Südhang des Albulatales gelegene Burgruine Belfort wird seit 2002 einer Gesamtsanierung unterzogen. Nach zwei erfolgreich abgeschlossenen Restaurierungsetappen²⁰⁷ konnte im Herbst 2003 der Hauptturm der Burgranlage eingerüstet werden; er soll im Frühjahr 2004 im Rahmen eines Kurses für Maurerlehrlinge gesichert werden.

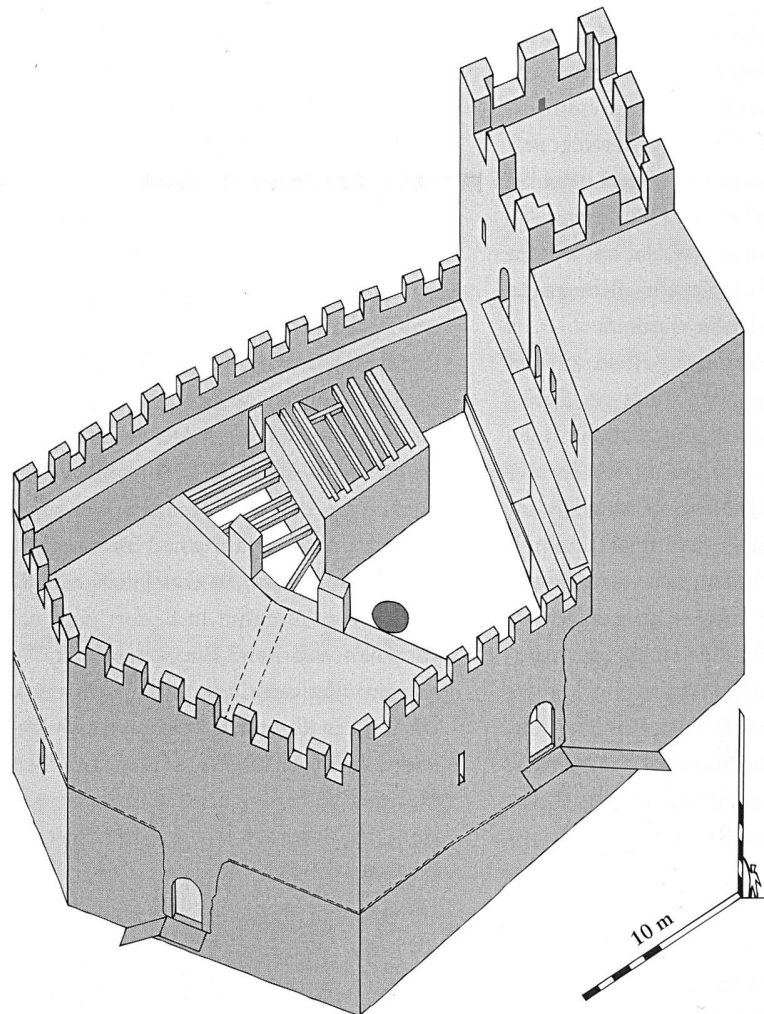
Abb. 131: Brienz/Brinzauls,
Burgruine Belfort. Die Burg-
anlage nach dem Neubau
von 1229 bis 1233. Isometri-
scher Rekonstruktionsver-
such; von Südosten.
Mst. 1:400.

stens im Jahr 1229 erfolgt sein. Der Hauptturm war der erste Bau der Burgranlage, welche die Herren von Vaz als ihren neuen Sitz zu erbauen gedachten, und von Beginn weg als Teil einer grösseren Anlage konzipiert. In zwei weiteren am Ruinenbestand unterscheidbaren Phasen wurden in den folgenden Jahren der Torturm und der Südtrakt gebaut²⁰⁹ – der Turm ist lediglich im Bauablauf älter als der Rest der Anlage. Die für den Bau der Wehrplattform über dem Südtrakt verbauten Bodenbalken wurden im Herbst/Winter 1231/32 gefällt.²¹⁰ Diese dürften im darauf folgenden Jahr als Abschluss der mehrjährigen Neubauezeit verbaut worden sein. In den Jahren 1229 bis 1232 entstand damit in Belfort eine ausgesprochen wehrhafte Burgranlage mit Wehrgängen über der Ost- und Westmauer und einer tiefer liegenden Wehrplattform gegen Süden (Abb. 131).

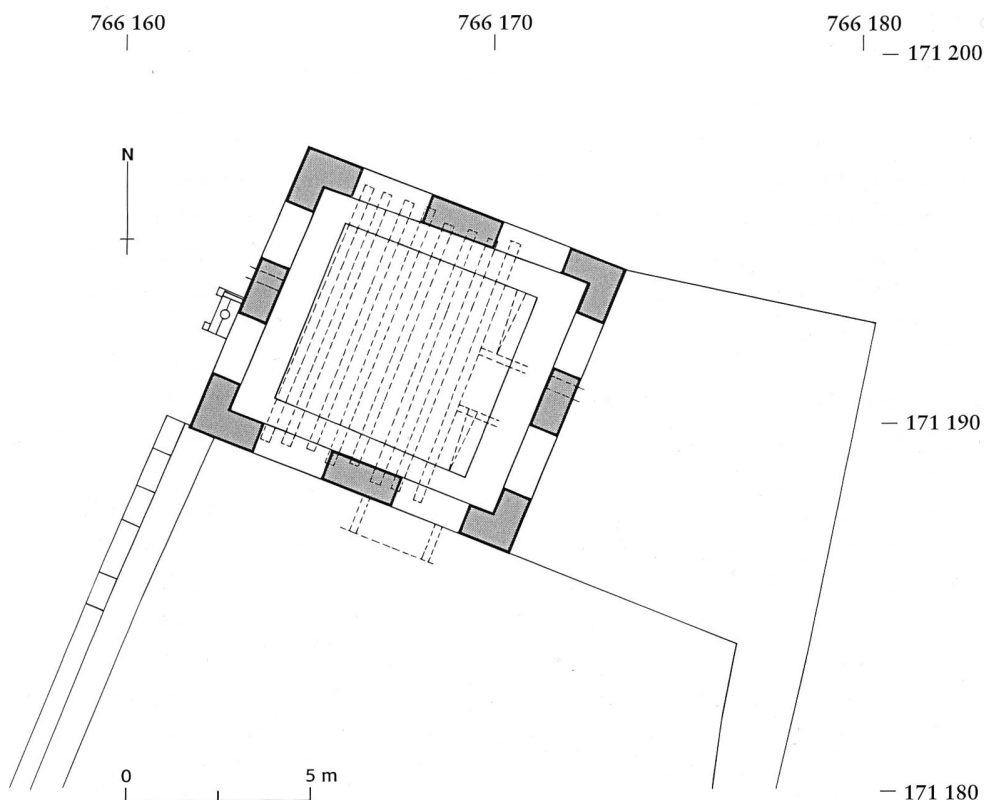
Abb. 145: Brienz/Brinzauls, Burgruine Belfort. Grundriss Wehrplattform über dem dritten Geschoss. Mst. 1:200.

östlichste Streifbalken, dafür findet sich dort ein deutliches Auflager, das von einer quer über der Balkenlage verlegten Lage aus Hälblingen zeugt. Dieser Befund deutet darauf hin, dass entlang der Ostinnenwand einst ein Aufstieg zur Wehrplattform bestand (Abb. 145). Über den Hälblingen war auch hier ein Steinbett eingebracht worden, darüber wurde ein Mörtelboden gegossen. Auf dem Niveau dieses Mörtelbodens weisen die Innenwände des Turmes einen breiten Rücksprung auf. Die darüber aufgesetzte Brüstungsmauer ist nur mehr 80 cm stark. All diese Beobachtungen machen deutlich, dass über dem dritten Geschoss des Hauptturmes ursprünglich eine gegen oben offene

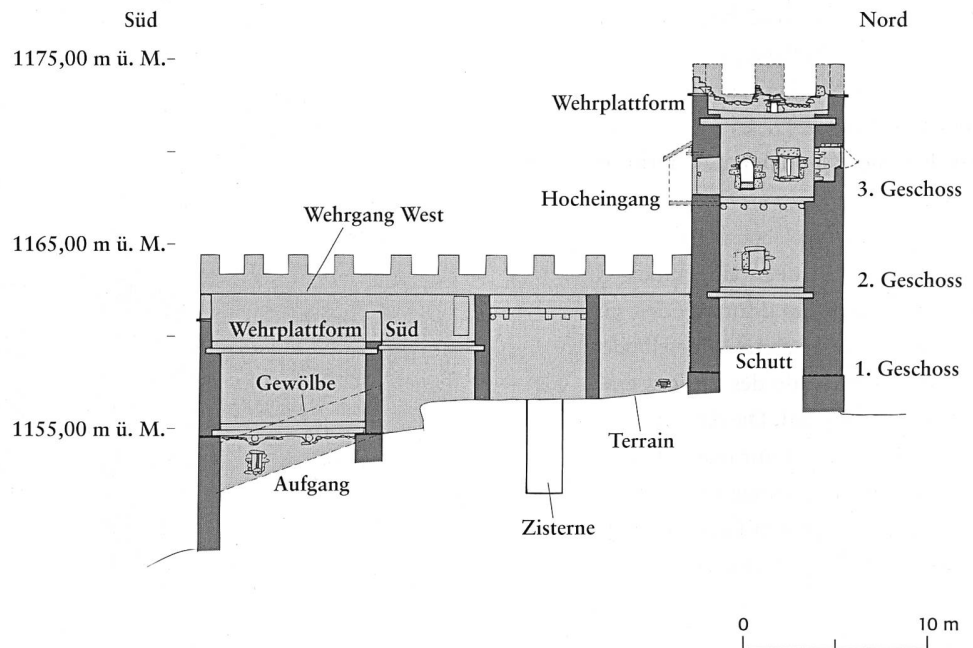
Abb. 146: Brienz/Brinzauls,
Burgruine Belfort. Längs-
schnitt mit Ansicht gegen
Westen. Mst. 1:400.

Anlage erstreckte. Vermutlich bestand ein eigentlicher Rundgang von der am tiefsten liegenden Wehrplattform über dem Südtrakt, den Wehrgängen über der West- und Ostwand bis zur höchst gelegenen Wehrplattform über dem Hauptturm (Abb. 146).

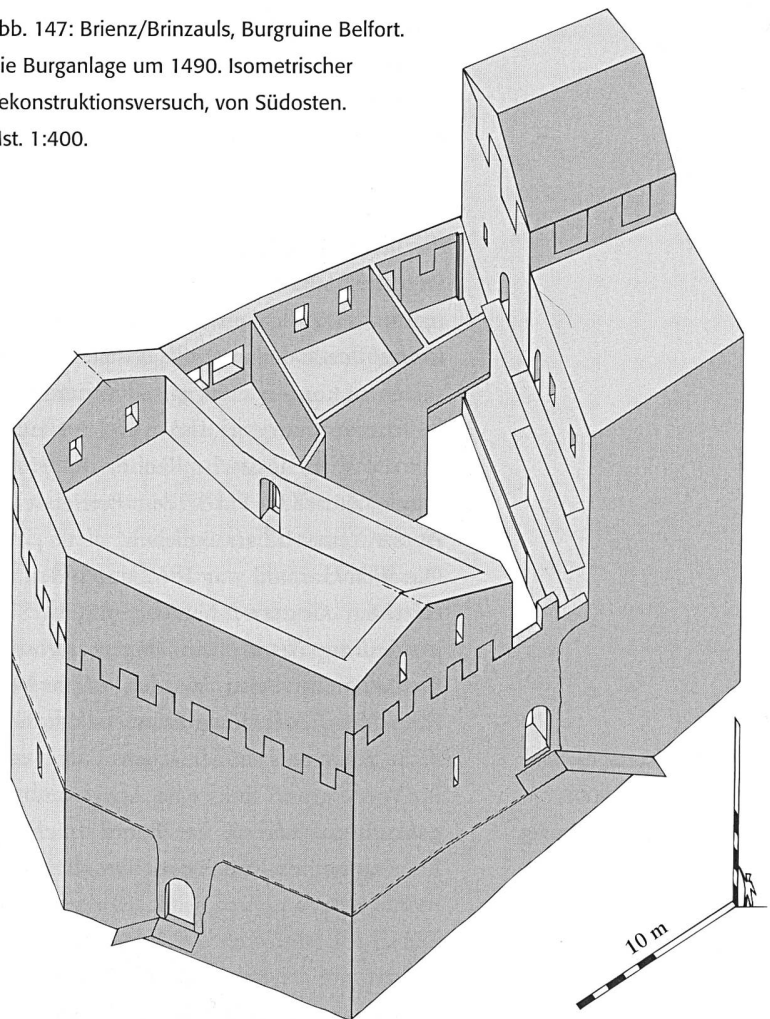
Abb. 147: Brienz/Brinzauls, Burgruine Belfort. Die Burgranlage um 1490. Isometrischer Rekonstruktionsversuch, von Südosten. Mst. 1:400.

Für die Zeit um 1490 ist ein weiterer Umbau zu bemerken. Dieser beschränkte sich auf den Westtrakt der Anlage. Damals wurde an der Südfassade des Hauptturmes das Auflager für eine Balkenlage geschaffen. In den beiden am Ruinenbestand nachweisbaren Umbauphasen wandelte sich die wehrhafte Burgranlage des 13. Jahrhunderts zu einer Schlossanlage (Abb. 147).
