Artikel: Brienz/Brinzauls, Burgruine Belfort : baugeschichtliche Untersuchung, 3. Etappe
Autor: Carigiet, Augustin
DOI: <https://doi.org/10.5169/seals-821244>

Brienz/Brinzauls, Burgruine Belfort.

Baugeschichtliche Untersuchung, 3. Etappe

Augustin Carigiet

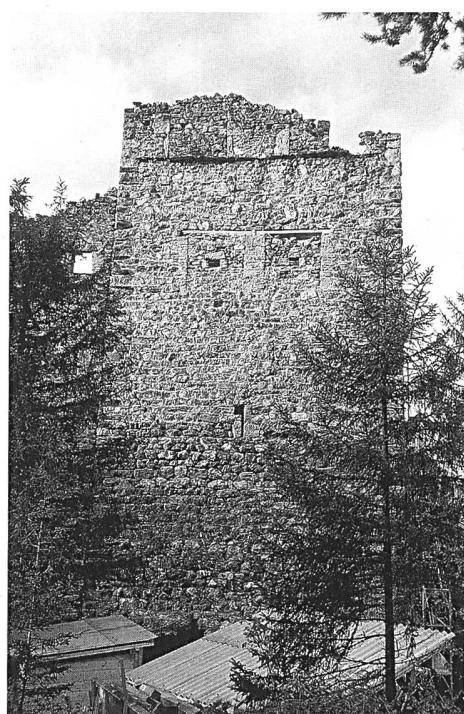
Abb. 130: Brienz/Brinzauls, Burgruine Belfort. Ansicht Nordfassade.

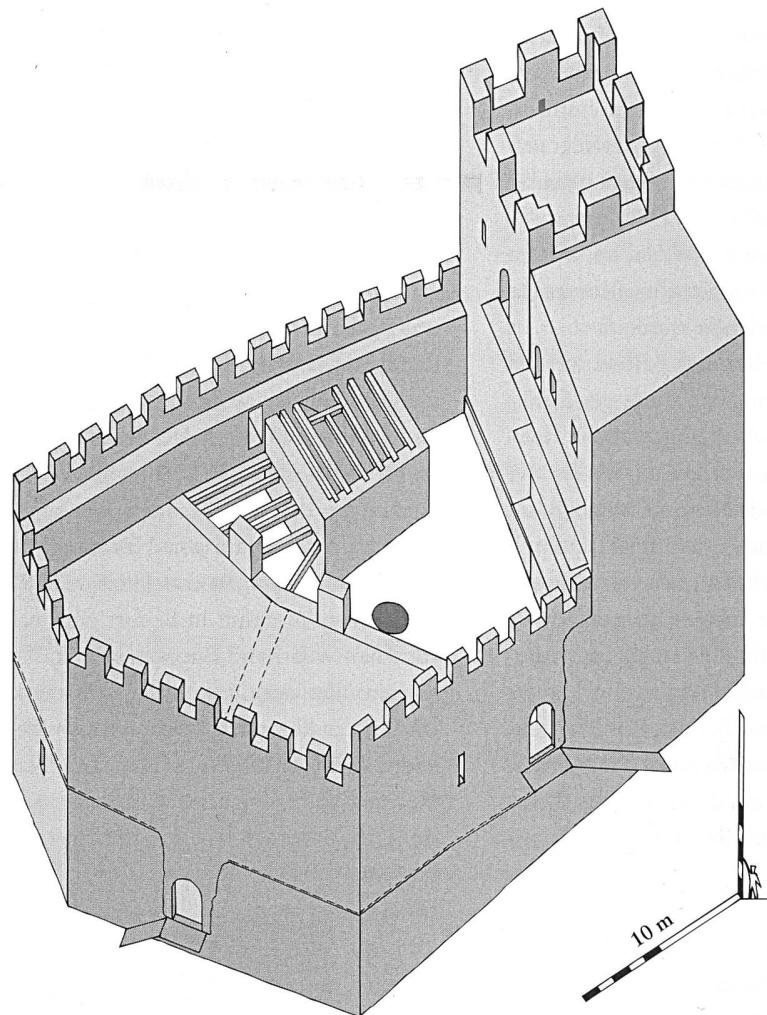
stens im Jahr 1229 erfolgt sein. Der Hauptturm war der erste Bau der Burgruine, welche die Herren von Vaz als ihren neuen Sitz zu erbauen gedachten, und von Beginn weg als Teil einer grösseren Anlage konzipiert. In zwei weiteren am Ruinenbestand unterscheidbaren Phasen wurden in den folgenden Jahren der Torturm und der Südtrakt gebaut²⁰⁹ – der Turm ist lediglich im Bauablauf älter als der Rest der Anlage. Die für den Bau der Wehrplattform über dem Südtrakt verbauten Bodenbalken wurden im Herbst/Winter 1231/32 gefällt.²¹⁰ Diese dürften im darauf folgenden Jahr als Abschluss der mehrjährigen Neubauzeit verbaut worden sein. In den Jahren 1229 bis 1232 entstand damit in Belfort eine ausgesprochen wehrhafte Burgruine mit Wehrgängen über der Ost- und Westmauer und einer tiefer liegenden Wehrplattform gegen Süden (Abb. 131).

Abb. 131: Brienz/Brinzauls,
Burgruine Belfort. Die Burg-
anlage nach dem Neubau
von 1229 bis 1233. Isometri-
scher Rekonstruktionsver-
such; von Südosten.
Mst. 1:400.

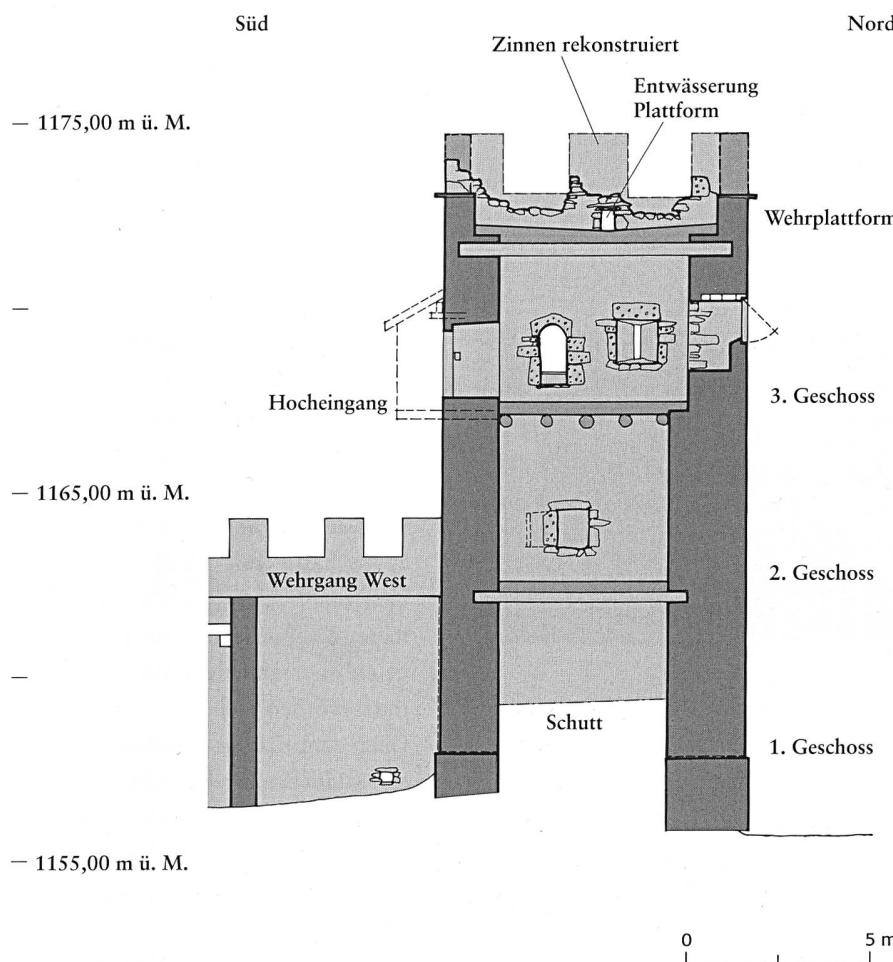
Der Hauptturm wies ursprünglich lediglich drei Geschosse auf (Abb. 140). Die West-, Nord- und Ostwand wurden 2,30 m stark gemauert, die gegen den Burghof gerichtete Südmauer weist eine Stärke von 1,70 m auf. Bis zum Boden des dritten Geschosses wurden die Außenmauern jeweils in gleich bleibender Stärke ausgeführt. Dazwischen baute man als Auflager für den Boden des zweiten Turmgeschosses fünf von Norden nach Süden verlegte Baumstämme ein. In der Süd-In-

Abb. 140: Brienz/Brinzauls, Burgruine Belfort. Schnitt mit Ansicht gegen Westen. Mst. 1:200.

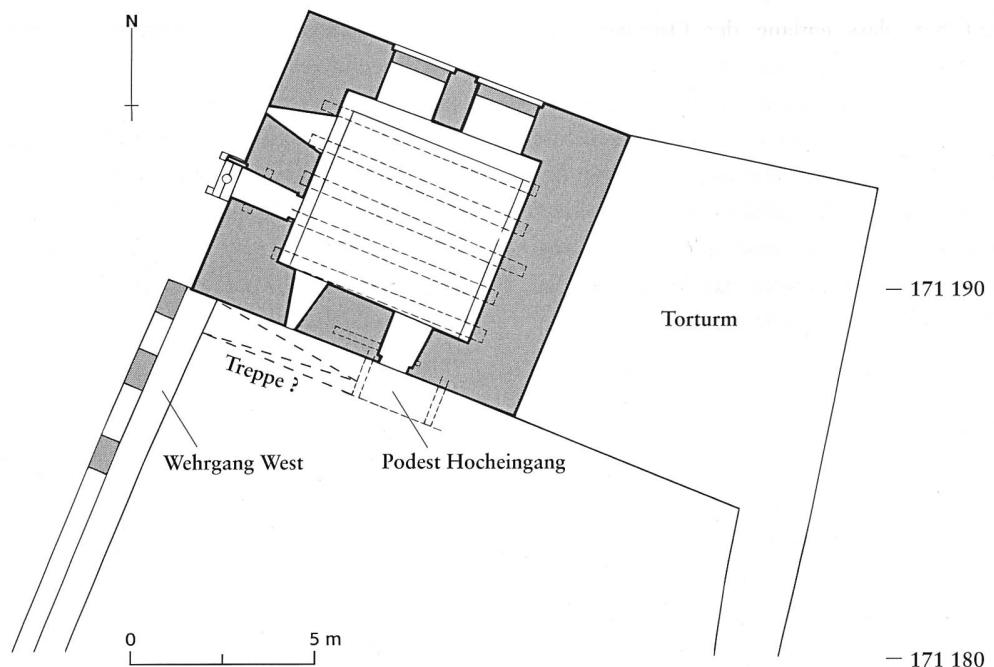
dem nördlichen Absatz blieb ein Rest des originalen Mörtelbodens zum Eingangsgeschoss erhalten (Abb. 142). Dieser erlaubt die Rekonstruktion des aufwändigen Bodenaufbaus: Quer über der Balkenlage aus Baumstämmen war eine 15 cm starke Lage von Hälblingen (längs halbierte Stämme) verlegt. Darüber brachte man ein Steinbett ein. Dieses wurde schliesslich in zwei Arbeitsgängen mit Kalkmörtel übergossen. Der Bodenaufbau zwischen der Oberkante der Baumstämmen und der Gehfläche des Mörtelbodens misst 35 cm.

Abb. 142: Brienz/Brinzauls, Burgruine Belfort.
Rest des Mörtelbodens zum dritten Geschoss.

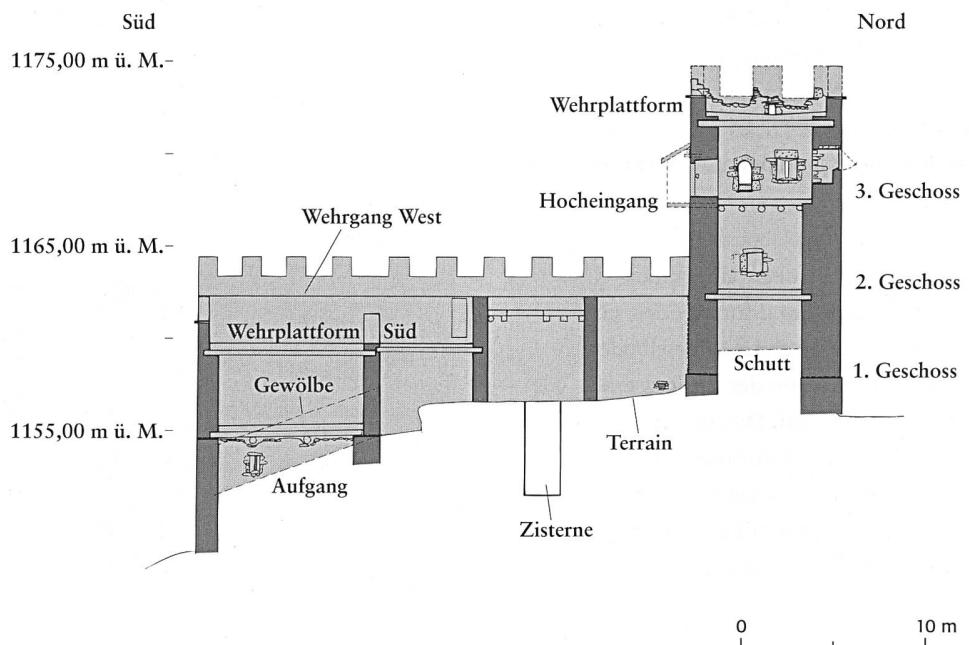
Abb. 146: Brienz/Brinzauls, Burgruine Belfort. Längsschnitt mit Ansicht gegen Westen. Mst. 1:400.

Anlage erstreckte. Vermutlich bestand ein eigentlicher Rundgang von der am tiefsten liegenden Wehrplattform über dem Südtrakt, den Wehrgängen über der West- und Ostwand bis zur höchst gelegenen Wehrplattform über dem Hauptturm (Abb. 146).

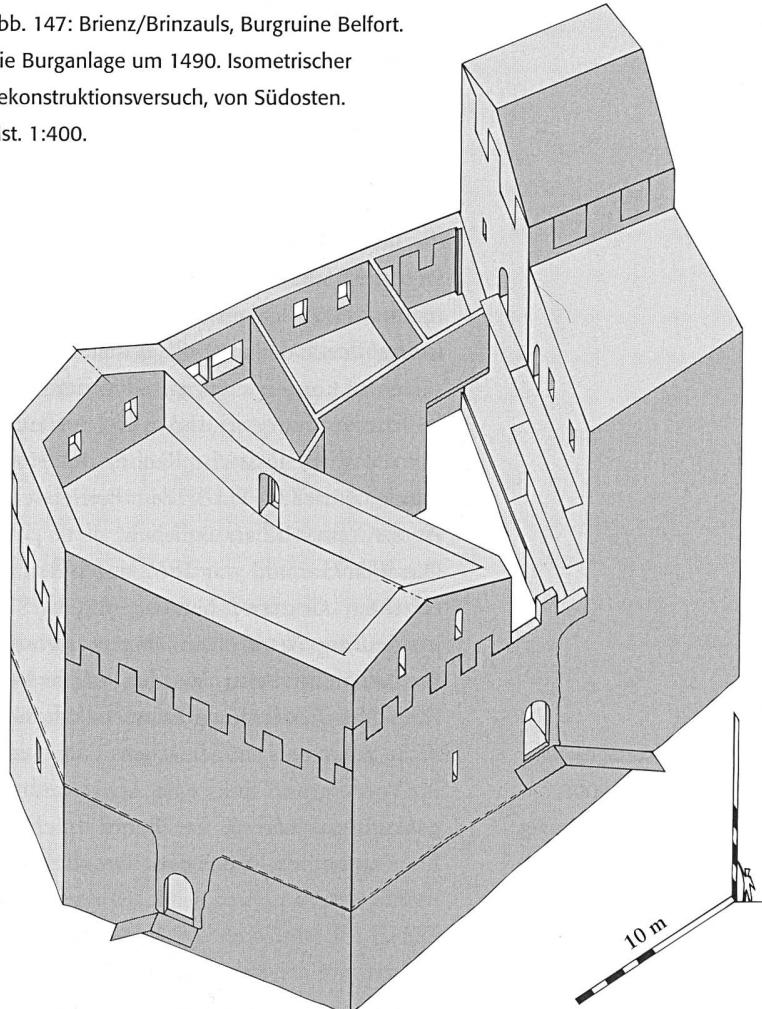
Für die Zeit um 1490 ist ein weiterer Umbau zu bemerken. Dieser beschränkte sich auf den Westtrakt der Anlage. Damals wurde an der Südfassade des Hauptturmes das Auflager für eine Balkenlage geschaffen. In den beiden am Ruinenbestand nachweisbaren Umbauphasen wandelte sich die wehrhafte Burgruine des 13. Jahrhunderts zu einer Schlossanlage (Abb. 147).

Abb. 147: Brienz/Brinzauls, Burgruine Belfort.
Die Burgruine um 1490. Isometrischer
Rekonstruktionsversuch, von Südosten.
Mst. 1:400.
