Zeitschrift: Jahresberichte des Archäologischen Dienstes Graubünden und der Denkmalpflege Graubünden

Rubrik: Kurzberichte

Tinizong-Rona, Kirche S. Antoni e Linard Innenrestaurierung

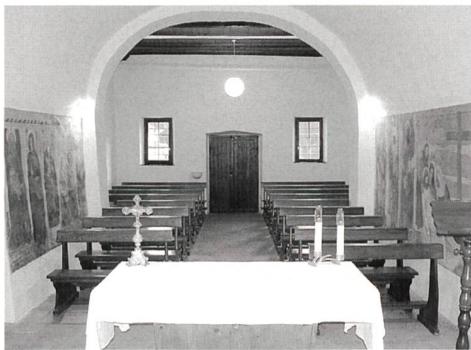
Abb. 109: Mesocco, San Bernardino, Kapelle S. Bernardino. Blick in Richtung Chor.

Der erneut sich verschlechternde Zustand des kleinen Sakralbaus veranlasste die katholische Kirchengemeinde jüngst, eine Schadensanalyse in Auftrag zu geben. Die von den Architekten Alain Grassi, San Bernardino, und Claudio Berri, Mesocco, durchgeführte Untersuchung hat folgende Probleme aufgezeigt: Die Feuchtigkeitsflecken im Gewölbe sind auf ein undichtes Dach und einen schadhaften Dachanschluss gegen die aufgehende Mauer des Turms zurückzuführen. Die erheblichen, sowohl innen wie aussen feststellbaren Putzschäden im Sockelbereich der Mauern stammen von kapillar aufsteigender Feuchtigkeit. Für die Malerei wurde ein hoher Gefährdungsgrad konstatiert.

Bei der daraufhin eingeleiteten Restaurierung wurde das Steinplattendach erneuert und der Dachstuhl wo nötig repariert (Abb. 108). Wegen des geringen Dachvorsprungs – er beträgt nur ca. 15 cm – montierte man entlang der Trauflinie Dachrinnen, um die Fassaden vor zu grosser Wassereinwirkung zu schützen. Die Entfeuchtung der Aussen-

mauern ist nun durch einen neu angelegten, belüfteten Graben sichergestellt. Der Sockelputz an der Fassade wurde abgeschlagen und geflickt. Auf Anraten der Restauratoren wurden die Fassaden mit Purkristalat gestrichen. Um den Substanzverlust am originalen Verputz und den Malschichten möglichst gering zu halten, haben die Restauratoren den Sockel innen lediglich gereinigt. Die unbemalten Wandflächen erhielten einen Anstrich mit Leimfarbe. Fenster und Türen wurden repariert, die alten Heizkörper und damit die wesentliche Quelle für die starke Verschmutzung an den Wänden entfernt (Abb. 109); der Raum verfügt neu über eine gut regulierbare Bankheizung. Die unpassenden Beleuchtungskörper wurden durch neue Lampen ersetzt, der bestehende Steinplattenbelag des Kirchenvorplatzes und der Treppenanlage gerichtet.

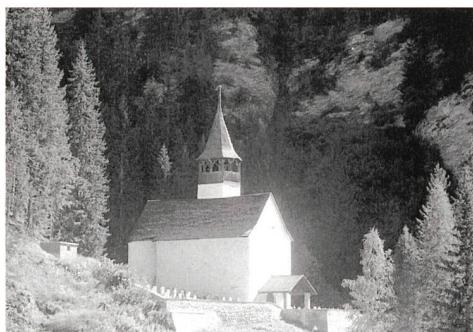
Abb. 112: Safien, Platz, evangelisch-reformierte Kirche. Friedhofmauer mit neuem Strebepfeiler.

In Zusammenhang mit der Friedhofsanierung liess man auch die Putzschäden im Sockelbereich der Kirche untersuchen. Die entsprechende Expertise hielt fest, dass das Mauerwerk der Kirche wegen der grossen Feuchtelastung durch Regen und Schnee und des ungenügenden Durchzuges mit dem Entfeuchtungsgraben allein nicht trocken gehalten werden kann. Nicht Salzausblühungen, sondern fehlende Erdwärme führten zu einer erhöhten Frosteinwirkung und zur Zerstörung des Fugenmörtels. Die Entwässerung des Grabens wird nun neu mittels Sickerleitungen bewerkstelligt. Der Graben wurde zugeschüttet, um die Kon-

In einer zweiten Etappe von 2004 bis 2005 konnte die Aussenrestaurierung der Kirche und des Turms durchgeführt werden. Die schadhaften Dächer wurden neu eingedeckt. Diese Massnahme beinhaltete die Kontrolle und punktuelle Reparatur des 1677 von Meister Peter Zurr errichteten Dachstuhls über der Kirche, die Erneuerung der Lärchenschindeln, die Spenglerarbeiten sowie eine neue Blitzschutzanlage. Die Fassaden waren bei Restaurierungsbeginn mit einer dünnen und geglätteten reinen Kalkputzschicht überdeckt und mit einer reinen Kalktünche angestrichen (Analyse von Verputzproben durch Andreas Küng, Expert-Center für Denkmalpflege, Zürich). Risse und Abplatzungen wurden deshalb mit einem Sumpfkalkmörtel ausgebessert, die ganze Fassade frisch gekalkt.

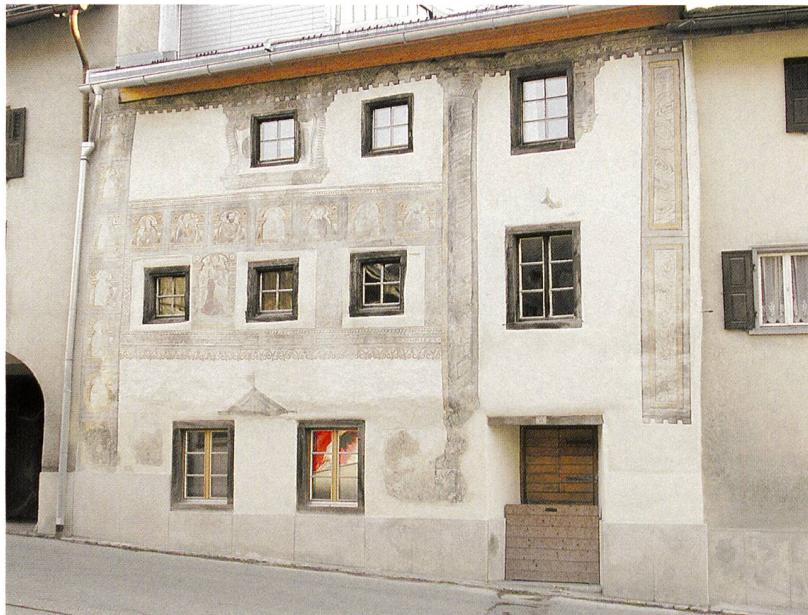
Abb. 114: Lantsch/Lenz,
Haus Nr. 11 (Haus Müller-
Schoop). Westfassade.
Zustand nach der Restaurie-
rung.

In den 35 Jahren seit der letzten Restaurierung war die unmittelbar an der Durchgangsstrasse stehende Front des Hauses stark beeinträchtigt worden. Staub und Abgasruss liessen die Farben der Bilder trüb werden. Die Fassade ist teilweise stark geneigt, hier konnte sich der Schmutz besonders gut festbinden. Auch wies der Verputz partiell Risse auf, was mit der dahinter liegenden Holzkonstruktion zusammenhangt. Entlang der Rissbildungen haben sich zum Teil Hohlstellen gebildet. Durch Salzausblühungen sind enorm viele Stellen der Malschicht vom Träger gelöst worden. Dies besonders im Sockelbereich und überall dort, wo früher Wasser von oben eindringen konnte. Unterhalb der Fenster und der Traufe hat die Gerbsäure des Holzes bräunliche Verfärbungen im Putz verursacht. Die bei der letzten Restaurierung geflickten Stellen, besonders die Rissausstopfungen, waren sehr stark nachgedunkelt und setzten sich optisch störend vom Original ab. Die Ursache dieses Nachdunkelns liegt in der grossen Offenporigkeit des Stopfmaterials, diese hat die Schmutzaufnahme begünstigt. Auch das verwendete Bindemittel hat sich im Laufe der Zeit dunkel verfärbt. Die genannten Schäden machten eine erneute Restaurierung der Fassade notwendig. Um die Malereien vor einem weiteren Substanzverlust zu schützen, mussten sie zuerst gesichert werden: Abstehende Malschichten wurden zurückfixiert oder örtlich hintergossen, ihre Ränder angebordet. Dabei kamen ein Marmormehl-Kalkgemisch und ein mittels Rührwerk dispergierter Kalk zur Anwendung. Danach wurden die

Bilder gereinigt, zuerst mechanisch, anschliessend chemisch, um die Brillanz der Farben wieder zur Geltung zu bringen. An den stark gefährdeten Stellen wurden Reinigung und Sicherung gleichzeitig ausgeführt. Der weisse Hintergrund der Malereien wurde mittels Kalklasuren retuschiert, um einen einheitlichen Grundton zu erreichen. Ein neuer, deckender Anstrich hätte die bemalten Motive wie Scherenschnitte aussehen lassen. Die Retuschen der bemalten Bereiche begrenzte man auf die stark störenden Stellen, die Konturen wurden weder nachgezogen noch ergänzt. Des Weiteren wurde versucht, mit den Retuschen, den Kalklasuren und der Reinigung der Fensterstöcke ein optisches Angleichen von Dekoration und Hintergrund zu erreichen. Die grösseren Partien und Ergänzungen von Engler hat man belassen und wie das Original behandelt. Auf eine Entfernung der Rekonstruktionen wurde verzichtet, da sonst zuviel vom Gesamtbild zerstört worden wäre. Die Verputzrisse wurden geöffnet und mit reinem Kalkmörtel wieder zugekittet. Die 1971 frisch verputzte Sockelpartie zur Strasse wurde bis aufs Mauerwerk abgespitzt und neu in einem mit Weisszement verstärkten Kalkmörtel ausgeführt.

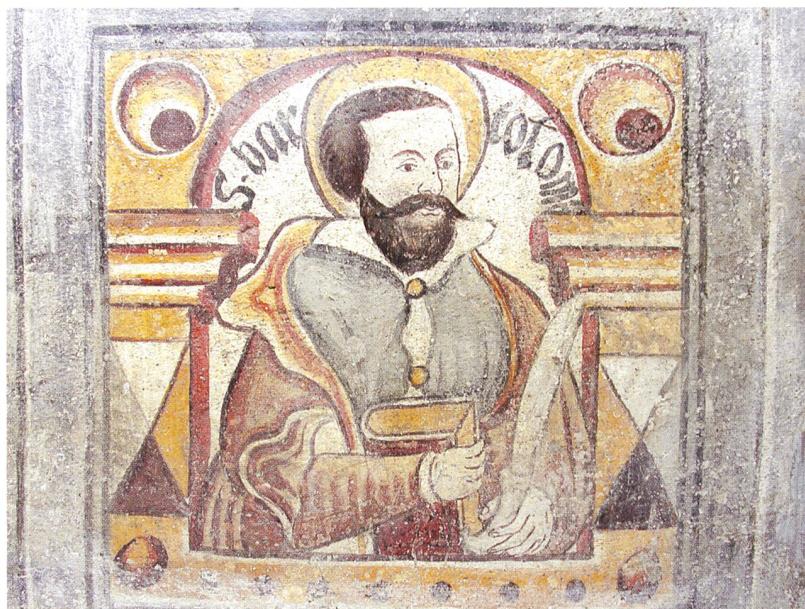
Abb. 118: Lantsch/Lenz, Haus Nr. 11 (Haus Müller-Schoop). Westfassade, Detail der Dekoration, Hl. Bartholomäus. Zustand nach der Restaurierung.

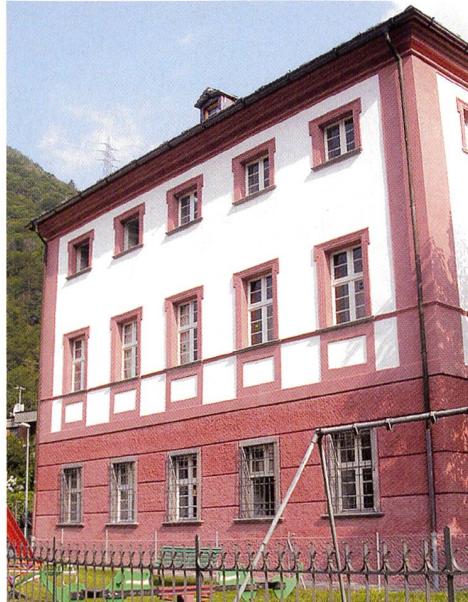
Abb. 119: Grono, Haus Nr. 147 (Ca' Rossa/Palazzo del Togni). Südseite. Zustand nach der Restaurierung.

den Dachraum zum Archivraum auszubauen. Das Steinplattendach war stellenweise undicht und musste neu gedeckt werden. Die durch eingedrungenes Wasser beschädigten Teile des Dachstuhles wurden ersetzt. Zusätzlich hat man in gewissen Bereichen Verstärkungen eingefügt und die schadhaften Rinnen ersetzt. Das Dach musste im Hinblick auf die Neunutzung isoliert und raumseitig zwischen den Sparren mit einer Holzverschalung verkleidet werden. Aufgrund des reich profilierten, originalen Traufgesimses zeichnen sich diese Massnahmen nicht im Äusseren ab. Vier ältere Dachflächenfenster wurden durch vier neue Lukarnen ersetzt (Abb. 120). Die Fassaden wiesen stellenweise grosse Putzschäden infolge Versalzungen auf. Besonders die Nordseite, wo sich die Abortanlage befand, war betroffen. Diese Anbau-

Die Fassade wurde trocken abgebürstet und mit Purkristalat neu in der bestehenden Farbkombination in Rot und Weiss gestrichen (Abb. 121). Fehlstellen im Putz wurden mit reinem Silikat geschlossen.

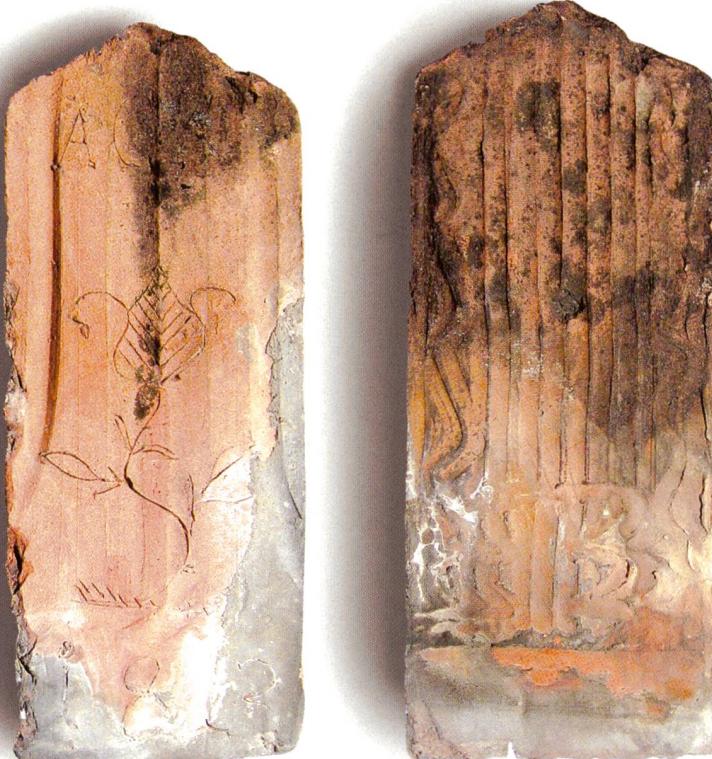
kehlen und Giebelwänden machten nun eine Restaurierung der Hülle notwendig. Das im Bereich der Aufschieblinge schadhaftige Dach war zuvor schon mehrmals ausgebessert worden. Dachstuhl und Dachlatzung waren – bedingt durch die schiefwinklige Geometrie – extrem verzogen, insbesondere die Latten stark verdreht und teilweise gebrochen, worunter vor allem die Ziegel stark gelitten haben. Gut ein Drittel der Ziegel ist daher im Laufe der Jahre ausgewechselt worden. Das Mauerwerk selbst war gesund, wobei einzelne Abdeckplatten auf den Zinnen lose waren und sich der bergseitige Verputz wegen Wassereintrag (unter den Zinnenabdeckungen) fast vollflächig gelöst hatte. Die aus der Zeit der Erweiterung stammenden Zugstangen im vorderen Bereich sind bereits früher entfernt worden.

Die Restaurierungsarbeiten waren vom Grundsatz geleitet, den Charakter des Baus, insbesondere die verdrehten Dachflächen, möglichst zu bewahren. Um die charakteristische Verdrehung und Unebenheit der Dachfläche beizubehalten, wurde der verstärkte und gerichtete Dachstuhl ohne Unterdach mit vorbehandelten Biber-schwanzziegeln neu eingedeckt. Die wenigen noch planen und wieder verwendbaren Ziegel von 1813 wurden zur Ergänzung des Daches der Alten Sust auf der St. Luzisteig eingesetzt. Risse und Putzabplatzungen an Zinnen, Hohlkehlen und Fassaden wurden ausgebessert, ältere Zementflicke entfernt und die beiden alten Eisenläden restauriert. Einzelne in neuerer Zeit eingefügte unpassende Teile am Gebäude (Elektrotableau sowie drei Fenster) möchte die Bauherrschaft in den nächsten Jahren noch rückbauen.

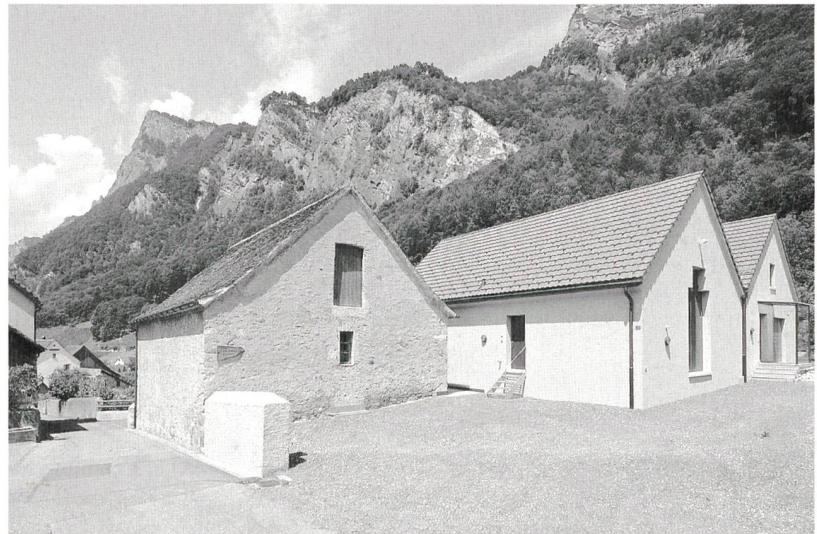
Abb. 128: Fläsch, Haus Nr. 97 (Torkel im Polnisch). Zustand nach der Restaurierung mit Kellereineubau. Blick gegen Nordwesten.

Bei den jüngsten Instandsetzungsarbeiten beschränkten sich die Massnahmen an den Bauteilen selbst auf ein Minimum. Das Dach und die Fassaden befanden sich in einem sehr ursprünglichen, aber leidlich guten Zustand. Vor allem im Bereich der Hohlkehlen und Fensterbänke waren Ausbesserungen notwendig. Dachstuhl und Dacheindeckung mussten nicht ausgebessert werden (Abb. 129). Tor, Fenster und Innentreppe konnten restauriert werden, die Böden der Galerie sowie des Dachgeschosses musste man jedoch komplett ersetzen. Durch die Vernutzung der Bretter konnte die Zugluft reduziert und auf den Einbau einer Heizung verzichtet werden. Der ursprüngli-

che Bodenbelag war nicht mehr zu ermitteln – denkbar wären eine Bollensteinpflasterung oder eine Kombination einzelner Verrucano-Platten aus Mels SG mit grossen Flächen gestampfter Erde. Aus Nutzungsgründen wurde der vorhandene Kiesbelag durch Steinplatten aus dem Maggiatal TI ersetzt.
