Zeitschrift: Jahresberichte des Archäologischen Dienstes Graubünden und der

Rubrik: Kurzberichte

Tinizong-Rona, Kirche S. Antoni e Linard Innenrestaurierung

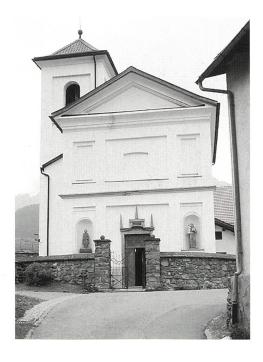
Abb. 104: Tinizong-Rona, Kirche S. Antoni e Linard. Blick gegen Nordosten.

Die katholische Kirche in Rona ist in ihrer heutigen Form ein typischer Vertreter jener barocken Sakralbauten, wie sie im Oberhalbstein im Zuge der von oberitalienischen Kapuzinern organisierten Gegenreformation in grosser Zahl entstanden sind (Abb. 104). Sie besteht aus einem quadratischen Chor und einem längsrechteckigen Schiff, an dessen westlicher Seite eine zum Langhaus hin offene Kapelle angegliedert ist. Flache Pilaster und Gesimse teilen die Hauptfassade in sechs Rechteckfelder und ein Giebelfeld auf. Auch der Kirchturm an der Westseite des Baus ist mit Gurtbändern und Lisenen gegliedert; seinen Abschluss bildet ein niederes Zeltdach. Am Hauptportal sind als Bekrönung steinerne Werkstücke des spätgotischen Wandtabernakels aus der im Jahre 1444 geweihten Vorgängerkirche wieder verwendet.204 Am Türsturz finden sich das Baudatum und die Namen der Kirchenpatrone: D-O-M-16 (63) SS. Antonius Abbas und Leonardus. Alle Raumteile sind gewölbt, über glatten Pilastern läuft ringsum ein kräftig profiliertes Gebälk. Die Kirche wird mit Rechteckfenstern und einem Halbrundfenster in der Seitenkapelle belichtet.

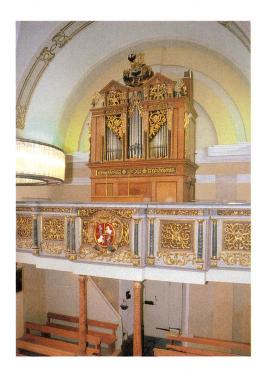
Der Kirchenraum war durch die Nutzung in den vergangenen 70 Jahren, vor allem aber durch die kaum regulierbare Heizung stark verschmutzt und unansehnlich geworden. Der Restaurierung von 2005 gingen umfassende Farbuntersuchungen der gesamten Innenraumschale voraus. Dabei konnten insgesamt sechs verschiedene Fassungen nachgewiesen werden, nämlich solche von 1663, 1760, 1884, 1897, 1932 und 1965. Bei der ältesten Fassung waren die Wandflächen weiss belassen und das Kranzgesims mit Eierstäben und Ranken in Grisaille-Technik bemalt gewesen. Die Freilegung der Originaldekoration wäre zwar verlockend gewesen, hätte aber den Verlust der fünf jüngeren Malschichten bedeutet. Zudem hätten die nachträglich dazugekommenen Ausstattungsstücke - Hochaltar (um 1760) und Empore mit Orgel (Bauzeit 17./18. Jahrhundert) - nicht zu dieser Fassung von 1663 gepasst. Nach eingehenden Restaurierungsmustern entschied man sich, die Fassung der Raumschale von 1932 zu reinigen und auch zu restaurieren. Des Weiteren wurde die barocke Türe zum Turm von einer nachträglich angebrachten Braunbemalung befreit; sie zeigt heute wieder die expressive bunte Splittermarmor-Imitation des 18. Jahrhunderts. Die Orgel und die Empore hat man in ihrer jüngsten Holzmaser-Fassung von 1884 belassen; Schadstellen sind gekreidet und neu vergoldet, die Schnitzerei wurde sorgfältig gereinigt. Die zwei gedrechselten und marmorierend bemalten Holzstützen, welche die Orgelempore über dem Eingang ursprünglich gestützt hatten, waren 1965 veräussert und später in einem Stall im Dorf gelagert worden. Sie konnten zurückgekauft und wieder an ihrem ursprünglichen Bestimmungsort eingebaut werden. In der Seitenkapelle ist über dem Kastenstipes mit der Plastik des liegenden Grabchristus aus dem 19. Jahrhundert seit der Restaurierung die sitzende Prozessions-Muttergottes mit Kind aus dem 17. Jahrhundert zu sehen, die vordem in der Sakristei aufbewahrt worden war. Der Hochaltar und der aus Stuck bestehende Seitenaltar wurden gereinigt und von den jüngsten, kunstlosen Übermalungen befreit.

Die alte Heizung hat man durch eine gut regulierbare Bankheizung ersetzt. Als Zutat unserer Zeit wurde ein verglaster Radleuchter im Zentrum des Schiffes aufgehängt. Die Spotleuchten sind zur Substanzschonung mit Aufputz-Leitungen installiert worden. Neu sind auch die liturgischen Orte aus verleimtem Fichtenholz, der Altarstipes (Altarblock), der Ambo (Lesepult) und der Osterleuchter. Sie wurden vom Architekten gestaltet.

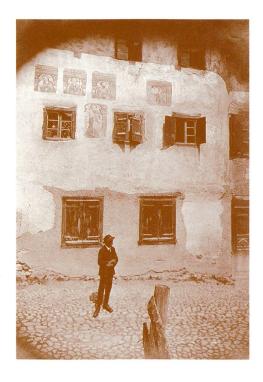
Abb. 113: Lantsch/Lenz, Haus Nr. 11 (Haus Müller-Schoop). Westfassade. Historische Aufnahme.

Häuserzeile das Haus Müller-Schoop, dessen Strassenfront grossflächig mit Malereien des bekannten Malerpoeten Hans Ardüser (* 1557, [1614]) geschmückt (Abb. 113, Abb. 114). Die Fassadendekoration umfasst neben einem ganzfigurigen Bildnis der Heiligen Anna Selbdritt, dekorativen Fenstereinfassungen und weiterer Architekturmalerei (Abb. 115, Abb. 116), wie die von einem Atlanten getragene Kolossalsäule links des Eingangs 14 Halbfigurenporträts von Heiligen in perspektivisch gemalten Renaissance-Arkaden, darunter die 12 Apostel (Abb. 117, Abb. 118). Eine Inschrift religiösen Inhalts im gemalten Fries unterhalb der ersten Fensterreihe gibt den entscheidenden Hinweis auf Autorenschaft und Entstehungszeit der Bilder: [...] vnd ist dises das ein vnd füfzigist hus, so ich Hans Ardüser mit gotz hülf vnd gnad zu malen [...] volent [...] den 12 hemonge nach der geburt vnseres erlösers Jesu Christi 1592.

In den 35 Jahren seit der letzten Restaurierung war die unmittelbar an der Durchgangsstrasse stehende Front des Hauses stark beeinträchtigt worden. Staub und Abgasruss liessen die Farben der Bilder trüb werden. Die Fassade ist teilweise stark geneigt, hier konnte sich der Schmutz besonders gut festbinden. Auch wies der Verputz partiell Risse auf, was mit der dahinter liegenden Holzkonstruktion zusammenhängt. Entlang der Rissbildungen haben sich zum Teil Hohlstellen gebildet. Durch Salzausblühungen sind enorm viele Stellen der Malschicht vom Träger gelöst worden. Dies besonders im Sockelbereich und überall dort, wo früher Wasser von oben eindringen konnte. Unterhalb der Fenster und der Traufe hat die Gerbsäure des Holzes bräunliche Verfärbungen im Putz verursacht. Die bei der letzten Restaurierung geflickten Stellen, besonders die Rissausstopfungen, waren sehr stark nachgedunkelt und setzten sich optisch störend vom Original ab. Die Ursache dieses Nachdunkelns liegt in der grossen Offenporigkeit des Stopfmaterials, diese hat die Schmutzaufnahme begünstigt. Auch das verwendete Bindemittel hat sich im Laufe der Zeit dunkel verfärbt. Die genannten Schäden machten eine erneute Restaurierung der Fassade notwendig. Um die Malereien vor einem weiteren Substanzverlust zu schützen, mussten sie zuerst gesichert werden: Abstehende Malschichten wurden zurückfixiert oder örtlich hintergossen, ihre Ränder angebordet. Dabei kamen ein Marmormehl-Kalkgemisch und ein mittels Rührwerk dispergierter Kalk zur Anwendung. Danach wurden die

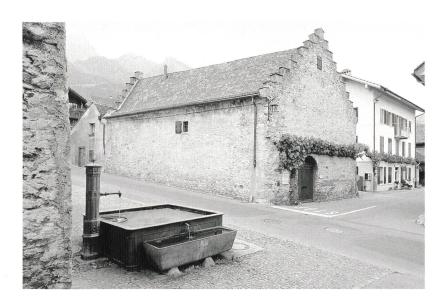
Abb. 122: Maienfeld, Haus Nr. 234 (Eggtorkel). Blick gegen Nordosten.

Der so genannte Eggtorkel in Maienfeld steht an prominenter Lage an der Kreuzung von Vorstadt- und Kruseckgasse (Abb. 122). Mit seinen beiden Treppengiebeln ist der zweigeschossige Bau das auffälligste der vier hier vereinten Torkel-Gebäude. Ihm gegenüber, leicht zurückversetzt von der Strasse an einem kleinen Brunnenplatz, liegt der Bündte-Torkel und unterhalb ein flach gedecktes Kellereigebäude aus der Zeit kurz vor 1900. An seiner Nordseite wird der Eggtorkel von einem zum Wohnhaus umfunktionierten Torkel flankiert.

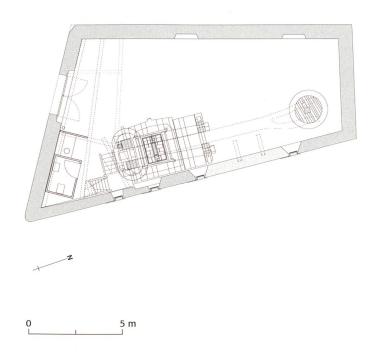
Abb. 123: Maienfeld, Haus Nr. 234 (Eggtorkel). Grundriss Erdgeschoss. Mst. 1:200.

Auffallend ist der extrem verzogene Grundriss des viereckigen Gebäudes: Die talseitige Giebelfassade ist beinahe doppelt so breit wie die bergseitige (Abb. 123). Dies dürfte auf eine nachträgliche Erweiterung des Baus zurückzuführen sein, wie sich aus gewissen Indizien schliessen lässt: Im hinteren Teil des Gebäudes liegen die Binder der Dachkonstruktion mehr oder weniger parallel, die Abdrehung der Talfassade wird grossteils in den letzten zwei Bindern aufgenommen. Ebenso ist an beiden Seitenwänden im vorderen Teil jeweils eine vertikale Baunaht auszumachen. Die in einen Stein über dem Tor an der Kruseckgasse eingeritzte Jahrzahl 1810 dürfte den Beginn dieses Umbaus markieren. Damals muss der Dachstuhl des bereits bestehenden hinteren Teils abgelegt und neu abgebunden worden sein. Davon zeugen die Bearbeitungsspuren an den wieder verwendeten älteren Holzteilen. Ebenfalls sind zwei unterschiedliche Abbund-Nummerierungen ohne logische Reihenfolge zu erkennen. Die Konstruktion wurde durch neue Holzteile ergänzt; für dieses konnte das Fälljahr 1812 ermittelt werden. Der vordere Teil des Dachstuhls mit den grösseren Spannweiten besteht ganz aus jüngerem Holz. Der Umbau des

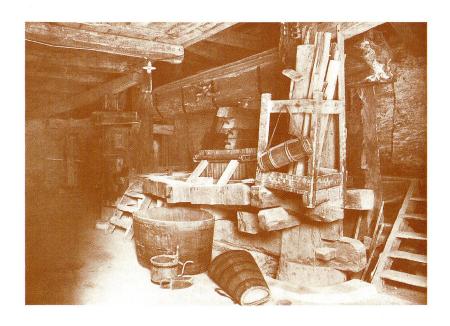
Abb. 126: Maienfeld, Haus Nr. 234 (Eggtorkel). Historische Aufnahme des Innenraums.

Wie das Innere des Torkels zu Beginn des 20. Jahrhunderts ausgesehen hat, dokumentiert eine Aufnahme aus dieser Zeit (Abb. 126): Die heute nur noch über dem Eingang vorhandene Galerie lief ursprünglich über die gesamte Länge des Raumes durch und war mit Ausbaugefässen ausgefüllt. Unter ihr standen in dichter Reihung die Gärbottiche. Lediglich im Bereich der Presse war der Raum zweigeschossig.

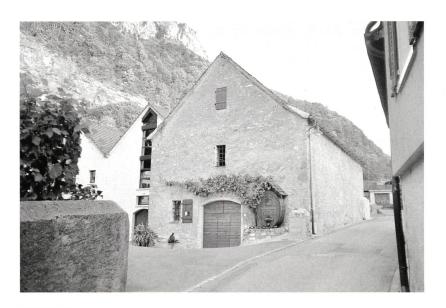
Abb. 127: Fläsch, Haus Nr. 97 (Torkel im Polnisch). Zustand nach der Restaurierung. Blick gegen Osten.

Der Torkel, Haus Nr. 97, ist das einzige freistehende Torkelgebäude in Fläsch. Er liegt im Oberdorf, am Rande des historischen Ortskerns (Abb. 127, Abb. 128). Die an ihm vorbeiführende, mit Mauern gefasste Gasse Richtung St. Luzisteig war an ihrer Nordseite, an der sich das hier besprochene Gebäude befindet, bis Mitte der 1970er

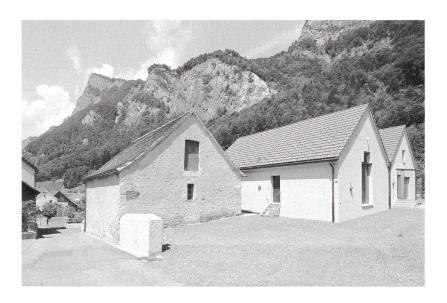
Abb. 128: Fläsch, Haus Nr. 97 (Torkel im Polnisch). Zustand nach der Restaurierung mit Kellereineubau. Blick gegen Nordwesten.

beim Fläscher Dorfbrand von 1822 betroffenen Gebäude herrschte wegen vorangegangener Waldübernutzung ein akuter Holzmangel. Zehn Jahre später waren vermutlich wieder Arbeitskraft und Material für die Behebung von Schäden (z. B. faule Balkenköpfe unter den Aufschieblingen an der Hohlkehle) an nicht vom Brand betroffenen Gebäuden verfügbar. Zudem war der Weinbau wieder en vogue.

Bei den jüngsten Instandsetzungsarbeiten beschränkten sich die Massnahmen an den Bauteilen selbst auf ein Minimum. Das Dach und die Fassaden befanden sich in einem sehr ursprünglichen, aber leidlich guten Zustand. Vor allem im Bereich der Hohlkehlen und Fensterbänke waren Ausbesserungen notwendig. Dachstuhl und Dacheindeckung mussten nicht ausgebessert werden (Abb. 129). Tor, Fenster und Innentreppe konnten restauriert werden, die Böden der Galerie sowie des Dachgeschosses musste man jedoch komplett ersetzen. Durch die Vernutung der Bretter konnte die Zugluft reduziert und auf den Einbau einer Heizung verzichtet werden. Der ursprüngli-
