Zeitschrift: Jahresberichte des Archäologischen Dienstes Graubünden und der

Rubrik: Abgeschlossene Restaurierungen

Bivio, Kirche St. Gallus Restaurierung des Hochaltars

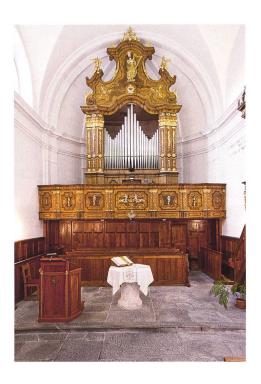
Jahrzehntelang erörterten die Verantwortlichen eine Instandstellung der Serassi-Orgel von Brusio. Einerseits scheute man die beträchtlichen Kosten, andererseits war das Instrument noch spielbar, wenn auch zunehmend technische Mängel und vor allem der starke Befall des Nagekäfers (Anobium punctatum) Massnahmen immer dringlicher forderten. Auch Willi Lippuner, der diese Restaurierung leider nicht mehr erleben sollte, äusserte sich schon vor Jahren besorgt über den Zustand der Orgel, noch bedrohlicher erschien ihm allerdings eine unsachgemässe, übereilte Massnahme. Die lange Vorbereitungszeit der Instandstellung war für die Orgel ein Glücksfall. Der Orgelbauer Arno Caluori, Seewis i. P., erstellte 1995 ein umfassendes Inventar des Instruments und seiner Geschichte, eine wichtige Grundlage für dessen Restaurierung. Den Zuschlag für die Restaurierung des Orgelwerks erhielt nach Prüfung mehrerer Offerten die Firma Emilio Piccinelli aus Ponteranica bei Bergamo (I) (Abb. 140).

Die Firma Piccinelli hatte in den letzten Jahren verschiedene historische Serassi-Orgeln erfolgreich restauriert. Neben den nötigen Reparaturen und Reinigungsarbeiten konnten bei der Orgel von Brusio vor allem die drei Keilbälge repariert und wieder aktiviert werden. Die zwölf fehlenden Pedaltöne (Rinforzo 8') wurden nach dem Muster anderer Serassi-Orgeln rekonstruiert. Dabei konnte die bestehende Intonation beibehalten werden und war lediglich auszugleichen.

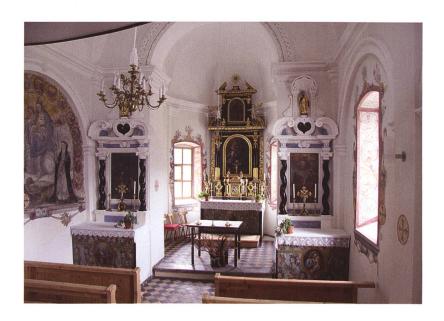
Abb. 146: Degen, Rumein, Kapelle St. Antonius von Padua. Der Chor mit den drei Altären. Zustand nach der Restaurierung.

Die beiden Seitenaltäre wurden gereinigt (Abb. 146). Die aus der Renovation von 1953 stammenden Vergoldungen liess man

bestehen, am Hochaltar entfernte man lediglich die 1953 vollständig erneuerte rohe Marmorierung. Die neue Fassung wurde anhand geringer Farbreste und zeitgleicher Beispiele rekonstruiert. Die beiden Seitenbärte wurden nach barocken Vorbildern vom Holzbildhauer neu geschnitzt. Alle drei Antependien stammen aus dem 18. Jahrhundert (Öl auf Leinwand) und imitieren reich bestickte Seidenstoffe. Die zentralen Medaillons der Antependien entsprechen inhaltlich den zugehörigen Altarblättern: Thema des westlichen Seitenaltars ist die Epiphanie, jenes des östlichen die Heilige Familie. Der Hochaltar zeigt den Kirchenpatron. Das Antoniusbild des Hochaltars stammt aus dem 17. Jahrhundert, die hochbarocken Altarbilder der Seitenaltäre, wie sie noch auf der historischen Aufnahme zu erkennen sind, wurden wohl 1953 durch spätbarocke Exemplare des 18. Jahrhunderts ersetzt. Ob die drei originalen Altarblätter wie die Wandbilder auch vom Maler Johann Christoph Guserer stammen, ist unsicher. Sie ähneln eher der Malweise des Disentiser Konventualen Fridolin Eggert.

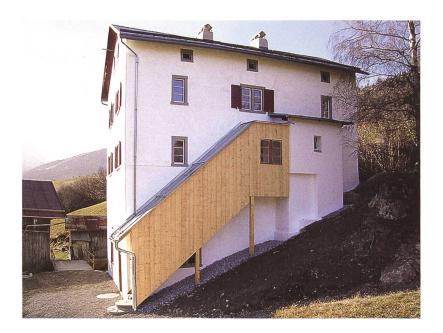
Das Bauwerk war in seiner Grundstruktur intakt, auch das Dach befand sich bei Restaurierungsbeginn in gutem Zustand. Allerdings haben sich im Lauf der Zeit durch die ungenügende Frosttiefe der talseitigen Mauern teilweise erhebliche Mauersetzungen mit tiefen Mauerrissen ergeben. Zudem wiesen die Mauern Feuchtigkeitsschäden auf und das Holzwerk von Fenstern und Türen sowie der Anbau mit der Treppe waren sehr stark verwittert.

Abb. 153: Salouf, Mühle Vigl Muleg, Nr. 128. Ansicht der Süd- und Ostfassaden.

Der lange ungenutzte Wohntrakt, der im Laufe der Zeit mehrfach umgestaltet worden war, konnte mit minimalen Eingriffen wieder bewohnbar gemacht werden. Die Sanierungsmassnahmen umfassten hier die Instandstellung des Wandverputzes, der Holzteile, des Kamins und der Küche sowie einige Modernisierungsmassnahmen wie den Einbau einer Nasszelle und den Anbau eines neuen Balkons im Obergeschoss.

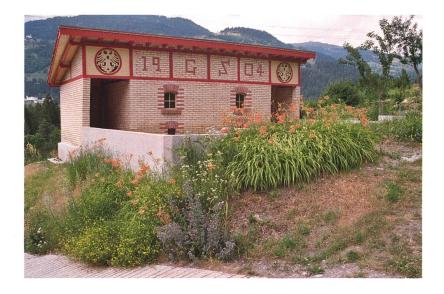
Im Jahr 2007 konnte ich das Hühner- und Entenhaus von meiner Tante Josefina Brügger-Nay kaufen. Es war mir ein Anliegen, dieses Gebäude im ursprünglichen Zustand zu restaurieren und zu erhalten. In früheren Jahren wuchsen um das Gebäude herum vier Kirschbäume, deren Wurzelwerk im Lauf der Jahre Risse an den Fenster- und Türbogen verursacht hatte. Ursprünglich war das Pultdach mit Biberschwanzziegeln

Abb. 156: Sevgein, Isla Fri, Hühner- und Entenstall, Nr. 55. Nordwestfassade.

Die Restaurierung umfasste folgende Arbeiten: Die Grundmauern wurden sektorweise unterfangen und stabilisiert. Die verfaulte Bodenkonstruktion sowie zwei Pfetten und die Dachsparren mit Dachschalung mussten vollständig ersetzt werden. Zur Belüftung des Hohlraums unter dem Fussboden wurden Rohre eingelegt, um aufsteigende

Erdfeuchtigkeit abzuleiten. Diese Bauteile wurden originalgetreu nachgefertigt. Für die Dacheindeckung konnten teilweise die vorhandenen Herzfalzziegel der Zürcher Ziegelei von 1897 verwendet werden. Zur Ergänzung setzte man solche des Fabrikationsjahres 1907 und eines unbestimmten Jahrgangs mit der Bezeichnung ZZ ein. Diese Ziegelsorten sind optisch gleich, haben jedoch von Sorte zu Sorte im Format kleine Abweichungen. Dieser Umstand verlangte eine dem Ziegelformat angepasste Dachlattung.

Die Originalfenster in Einfachverglasung wurden repariert, morsche oder fehlende Holzteile ersetzt. Bei der Eingangstüre mussten ein Teil des Türblattes ersetzt und die Beschläge aufgefrischt werden. Die Restaurierung der beiden schmückenden Adler war aufwändig und es mussten fehlende Teile ersetzt werden. Die Bedeutung dieser Adler ist unklar. Die Farbgebung der Dachuntersichten, der Fenster und des Türblatts (in Ockergelb) sowie der Sparren und Pfetten (in Oxydrot) entsprechen der Originalbemalung von 1904. Im Innern wurden die Wände mit einem Kalkputz ausgebessert. Die zerfallenen Umfassungsmauern des Hühnerhofs wurden bis auf die Fundamente abgetragen und neu aufgebaut, die

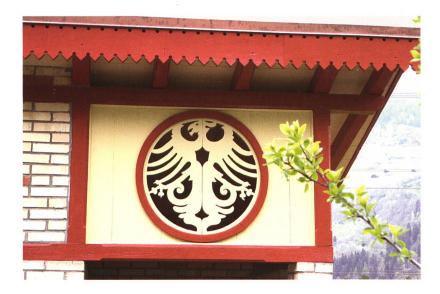
Abb. 158: Sevgein, Isla Fri, Hühner- und Entenstall, Nr. 55. Detail der schmückenden Adler in Laubsägetechnik.

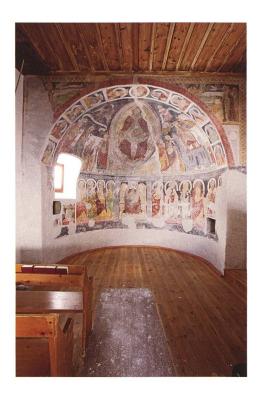
Im Jahr 1928 legte der Ingenieur Charles Lefébure aus Brüssel (B) den Apostelfries in der Apsisrundung mit den vor 80 Jahren üblichen Methoden wieder frei. Nicht entfernbare Kalkschleier wurden auf der Wandmalerei belassen und stark retuschiert. 1939 erfolgten weitere Freilegungen. Zwischen 1968 und 1977 wurden die Malereien in der Apsiskalotte in mehreren Sommerkampagnen von Oskar Emmenegger, Zizers, umfassend aufgedeckt. Der Apostelfries blieb in seinem alten Zustand bestehen, und die Arbeit wurde schliesslich aus technischen und finanziellen Gründen eingestellt.

Abb. 160: Sils i. E./Segl, Fex-Crasta, Bergkirche. Chorbereich mit Freskenzyklus von 1511.

2003 beschloss der Kirchgemeindevorstand Sils i. E./Segl, die Restaurierungsarbeiten wieder aufzunehmen. Im Fokus stand die Stabilität des Bauwerks, da sich im Chor Besorgnis erregende Risse gebildet hatten. Die zwei Jahre dauernde Untersuchung zeigte, dass keine Einsturzgefahr besteht. Die Zustandserhebung umfasste ausserdem Klimamessungen und Mörtelanalysen. Dabei konnte für die Fresken keine Bedrohung, etwa durch Salze im Mauerwerk, ausgemacht werden. Ungünstige Entwicklungen sind nicht zu erwarten, sofern die klimatischen Verhältnisse im Kircheninnern nicht verändert werden, die Kirche also weiterhin nicht beheizt wird.

In der ersten Etappe konzentrierten sich die Restauratoren auf den Apostelfries, der in seinem unteren Teil überhaupt erst sichtbar gemacht werden musste. Die nur teilweise von Kalktünche befreiten Figuren im mittleren Malereibereich wurden vollständig bis auf die originale Malschicht freigelegt und konserviert. Die Etappe des Folgejahres schloss die Risse und fügte die stark störenden Partien mittels Putzergänzungen und Kalklasuren zusammen. Von zentraler Bedeutung war das Mischen des geeigneten Mörtels. Dies erforderte unzählige Bemusterungen, bis unter Verwendung von lokalem Sand die optimale Mischung gefunden wurde. In der dritten Etappe wurden die einzelnen Fehlstellen retuschiert. Im Vordergrund stand der möglichst unverfälschte Erhalt des Originals. Gleichzeitig sollten die Bilder durch zurückhaltende Retuschen besser lesbar und grössere Flächen zusammenhängender werden (Abb. 161). Diesen Zielen am nächsten kam - auch hier ging der Ausführung eine ausführliche Bemusterung voran - eine Variante in Punteggio-Technik (Punkttechnik). Die grossen Fehlstellen im Sockelbereich und beidseits an den Chorschultern wurden mit einem neutralen Grundputz beruhigt und eingestimmt.

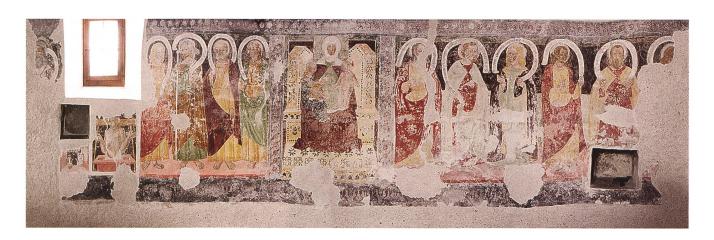
Abb. 161: Sils i. E./Segl, Fex-Crasta, Bergkirche. Kartierung des Tageswerks der Freskenrestaurierung.

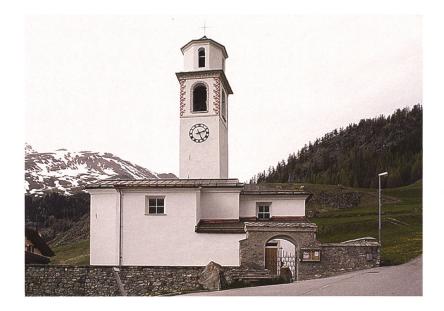
Abb. 163: Sur, Kirche S. Chatrina. Ansicht von Südosten.

Turmschafts liessen sich profilierte, blütenbesetzte Lisenen aus der Barockzeit nachweisen. Auch sie wurden freigelegt und retuschiert. Die Verputze von 1930 wurden durch einen Kalkputz ersetzt. Kirchenschiff, Chor und Turm erhielten an Stelle der undichten Weissblechdächer neu eine Dachhaut aus Kupferblech. Bei den Fenstern wurden die plumpen Betonfensterbänke
