**Zeitschrift:** Jahresberichte des Archäologischen Dienstes Graubünden und der Denkmalpflege Graubünden

**Rubrik:** Abgeschlossene Restaurierungen

## Abgeschlossene Restaurierungen

### Bivio, Kirche St. Gallus Restaurierung des Hochaltars

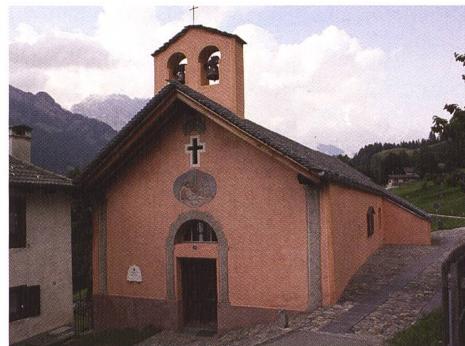
Abb. 136: Braggio, Kapelle Madonna Addolorata. Süd-fassade mit einer Malerei der Beweinung Christi von Carlo Campelli über dem Portal.

Die Gesamtrestaurierung der Kapelle Madonna Addolorata hat wegen der schwierigen Mittelbeschaffung schliesslich mehr als sechs Jahre gedauert. Zunächst wurden das Steinplattendach<sup>154</sup>, eine Sickerleitung auf der Bergseite, die angrenzende Strassenpflasterung und der Aussenputz repariert und erneuert. Im Innern sind der Holzboden im Schiff, die Wandverputze, die gesamte Malerei und die Fenster konserviert und wo notwendig erneuert worden. Von der Bleiverglasung von 1928 haben sich in zwei Fenstern Reste bunter Rautengläser in Blau, Grün, Rot und Weiss erhalten. Diese, wie auch die Holzrahmen, wurden restauriert und ergänzt.

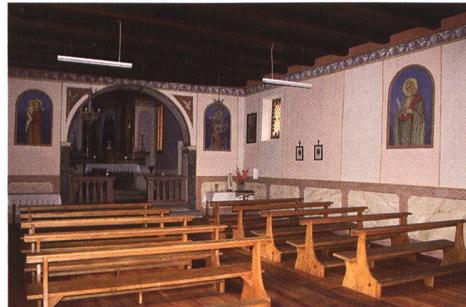
Abb. 137: Braggio, Kapelle Madonna Addolorata. Kapelleninneres.

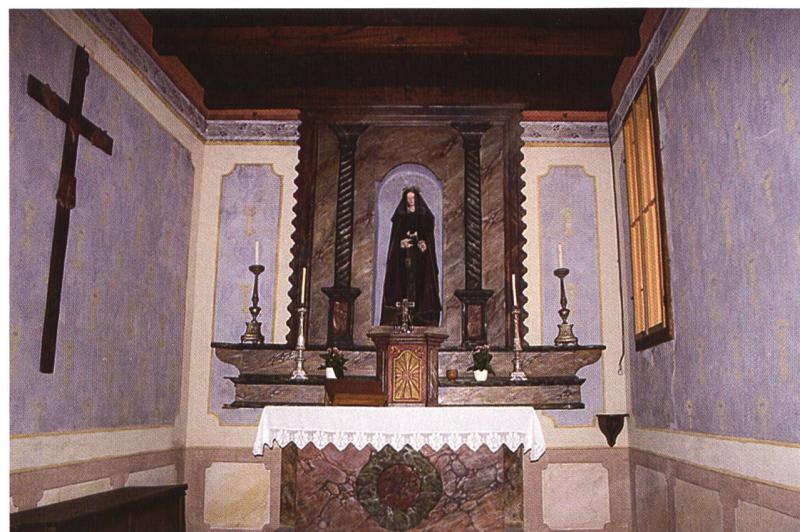
schmutzten und durch Mäusefrass beschädigten Gewänder der Madonnenfigur angenommen. Die Restauratorin schreibt in ihrem Bericht: «Die Schnitte der Kleider sind relativ einfach, wahrscheinlich entsprechen die verwendeten Materialien und Schnitte der Art, wie sich die Frauen im Dorf selbst ihre Kleider genäht haben. Wahrscheinlich sind die Kleider in der Zeitspanne zwischen der 2. Hälfte des 19. Jahrhunderts bis Anfang des 20. Jahrhunderts einzureihen.» Wer die holzgeschnitzten und gefassten Teile der Figur schuf, ist nicht bekannt. Stilistisch erinnert die Plastik an norditalienische Bildwerke aus dem Spätbarock.

Abb. 138: Braggio, Kapelle Madonna Addolorata. Die Carmel-Madonna im Hochaltar.

Die Nische des Altarretabels barg um 1990 noch die Figur der schmerzensreichen Muttergottes, der die sieben Schwerter ins Herz dringen. Deren Stelle nimmt seit der jüngsten Restaurierung eine Bekleidungsfigur der Carmel-Madonna ein (Abb. 138). Andreas von Schulthess hat über den wunderbaren Fund dieser Figur auf dem Kirchendachboden geschrieben: «Im Herbst 2001 beschlossen meine Frau, meine Tochter Melanie und ich, einen Erkundungsgang in den Estrich der Kapelle zu unternehmen [...].

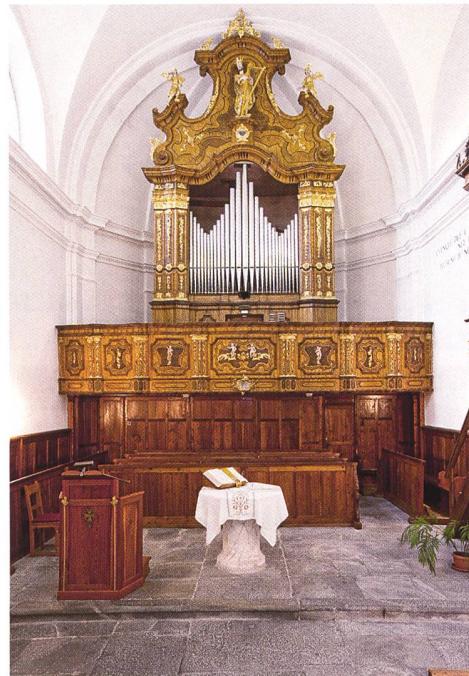
Jahrzehntelang erörterten die Verantwortlichen eine Instandstellung der Serassi-Orgel von Brusio. Einerseits scheute man die beträchtlichen Kosten, andererseits war das Instrument noch spielbar, wenn auch zunehmend technische Mängel und vor allem der starke Befall des Nagekäfers (*Anobium punctatum*) Massnahmen immer dringlicher forderten. Auch Willi Lippuner, der diese Restaurierung leider nicht mehr erleben sollte, äusserte sich schon vor Jahren besorgt über den Zustand der Orgel, noch bedrohlicher erschien ihm allerdings eine unsachgemäße, übereilte Massnahme. Die lange Vorbereitungszeit der Instandstellung war für die Orgel ein Glücksfall. Der Orgelbauer Arno Caluori, Seewis i. P., erstellte 1995 ein umfassendes Inventar des Instruments und seiner Geschichte, eine wichtige Grundlage für dessen Restaurierung. Den Zuschlag für die Restaurierung des Orgelwerks erhielt nach Prüfung mehrerer Offerten die Firma Emilio Piccinelli aus Ponteranica bei Bergamo (I) (Abb. 140).

Abb. 139: Brusio, evange-  
lis-ch-reformierte Kirche. Or-  
gel Serassi. Gesamtansicht  
nach der Restaurierung.

Die Firma Piccinelli hatte in den letzten Jahren verschiedene historische Serassi-Orgeln erfolgreich restauriert. Neben den nötigen Reparaturen und Reinigungsarbeiten konnten bei der Orgel von Brusio vor allem die drei Keilbälge repariert und wieder aktiviert werden. Die zwölf fehlenden Pedaltöne (Rinforzo 8°) wurden nach dem Muster anderer Serassi-Orgeln rekonstruiert. Dabei konnte die bestehende Intonation beibehalten werden und war lediglich auszugleichen.

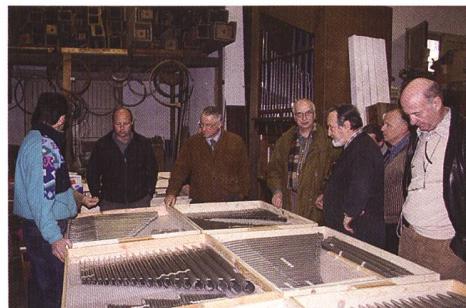
Abb. 140: Brusio, evangelisch-reformierte Kirche. Orgel Serassi. Im Atelier Piccinelli in Ponteranica bei Bergamo (I) werden die Orgelpfeifen von den Experten begutachtet.

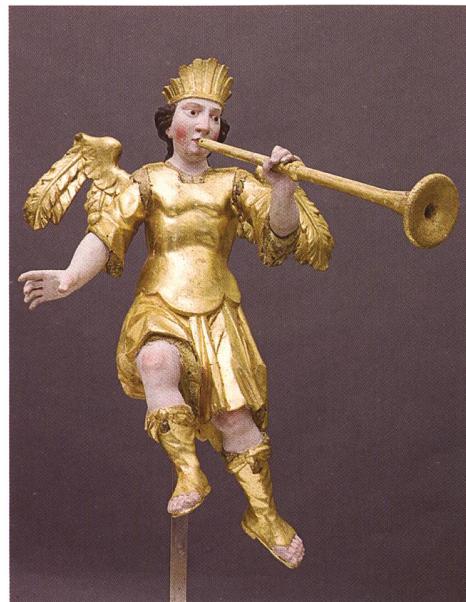
Abb. 141: Brusio, evangelisch-reformierte Kirche. Orgel Serassi. Fanfarenengel aus der Orgelbekrönung.

Nach dem Ausbau des Orgelwerks konnte mit der Konservierung des Gehäuses begonnen werden. Ziel war die Erhaltung des Istzustandes, was auch die Beibehaltung der weniger sorgfältig ausgeführten Ergänzungen bedeutete. Diese sowie abgenutzte Stellen und einige Fehlstellen beliess man als Spuren ihrer Zeit. Die Behandlung des Schädlingsbefalls mit Insektizid setzte eine Oberflächenreinigung voraus. Die Sicherung der instabilen Partien sowie das Retuschieren der Fehlstellen waren die weiteren notwendigen Schritte.

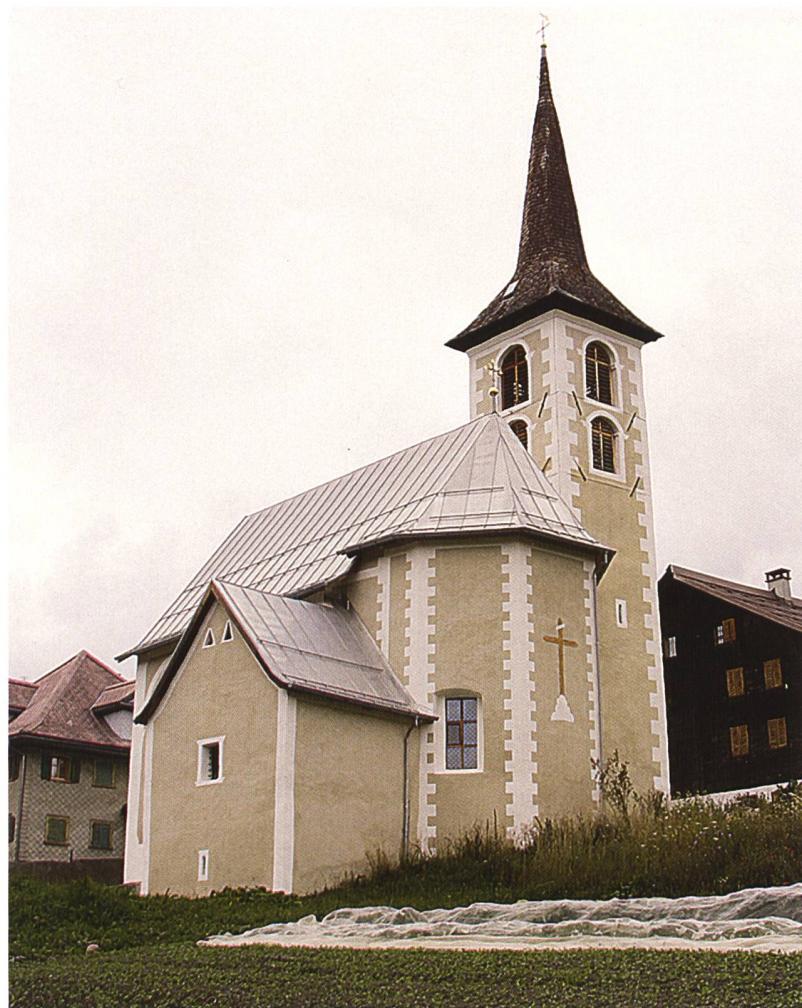
Abb. 143: Degen, Rumein, Kapelle St. Antonius von Padua nach der Aussenrestaurierung. Ansicht von Nordosten.

Bei der Erneuerung der Dachhaut im Jahre 1905 hat man die Schindeldeckung beibehalten und darauf Schieferplatten – wohl aus dem Wallis – genagelt. Diese Schieferplatten waren nach 100 Jahren spröde geworden und zerbrachen, so dass das Dach bereits an verschiedenen Stellen undicht war. Als neue Deckmaterialien wurden Holzschindeln, Schiefer oder Blech erwogen. Da im Dachraum des Schiffs vereinzelt Langohrfledermäuse nachgewiesen sind,

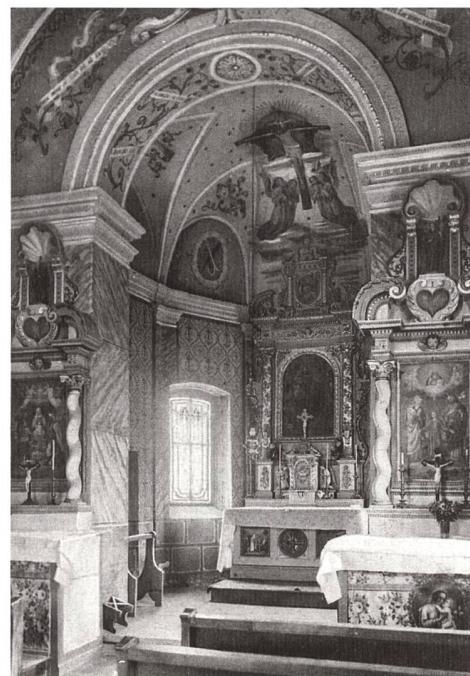
Das Innere der Kapelle zeigte – 50 Jahre nach der letzten Renovation – beträchtliche Schäden am Verputz des Sockelbereichs und eine starke Verschmutzung an Wänden und Gewölben. Vor der Erneuerung von 1953 war der Innenraum der Kapelle mit einer Dekorationsmalerei aus der Zeit um 1905 ausgestattet, wie sich anhand einer älteren Aufnahme erkennen lässt (Abb. 144). Bei der Renovation von 1953 suchten die Restauratoren der Firma Gebrüder Stöckli, Stans NW, nach jenen barocken Wandbildern aus dem Jahre 1696, auf deren Existenz eine Bauinschrift an der westlichen Längswand des Schiffs hinwies: «A° 1696 WAHREN DIESE OB STEHENTE GE-MEHL VERRICHT UND WAHREN DA-MALE [...] CAPELEN VÖCKT CHRISTIA VON BLAUMENTHAL UND JUILLIUS VÖ CATUFF.»<sup>158</sup> Eine Bauinschrift über der Sakristeitüre im Chor, welche das Bau- und Weihdatum der Kapelle preisgab, wurde 1953 von den Gebr. Stöckli kopiert und durch folgenden Zusatz ergänzt: «[...] A° 1670 AVSGEMALT VON JOH. CHRIS-TOPH GVSERER A° 1696 VON DER ÜBERTÜNCHUNG BEFREIT V. RESTAV-RIERT VON GEBR. STÖCKLI STANS A° 1953».

Abb. 144: Degen, Rumein,  
Kapelle St. Antonius von  
Padua. Inneres der Kapelle,  
Zustand vor 1953.

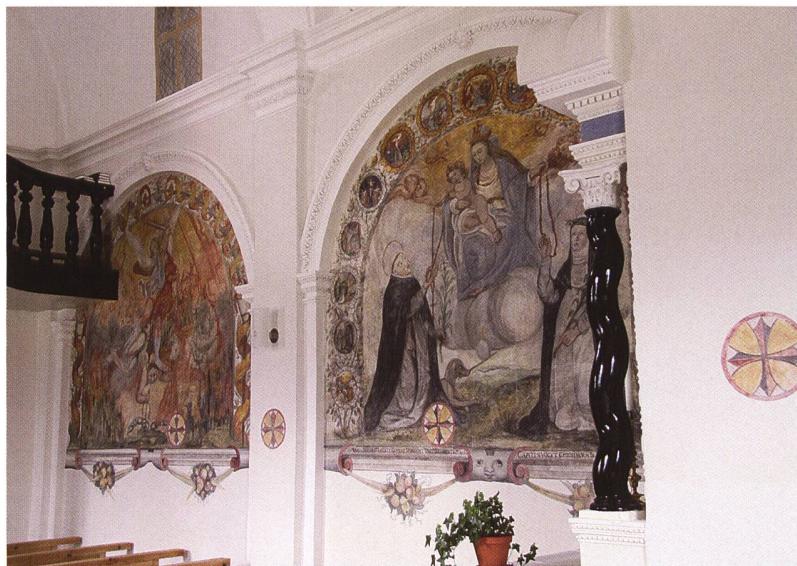
Abb. 145: Degen, Rumein,  
Kapelle St. Antonius von  
Padua. Wandbilder der  
westlichen Schiffswand  
mit den Darstellungen des  
Erzengels Michael und der  
Übergabe des Rosenkranzes  
von Johann Christoph Guse-  
rer, 1695.

Den heutigen Restauratoren gelang es, diese entstellenden Übermalungen und störenden Kalkschlämmen zu entfernen. Damit ist sowohl bei den beiden Wandbildern, wie auch bei den Fenster- und Türdekorationen ein bedeutender Teil der Malerei von Guserer wieder sichtbar gemacht worden. Obwohl grössere Fehlstellen retuschiert werden mussten, ist der Gewinn an originaler Barockmalerei beeindruckend. Die beiden Seitenaltäre wurden gereinigt (Abb. 146). Die aus der Renovation von 1953 stammenden Vergoldungen liess man

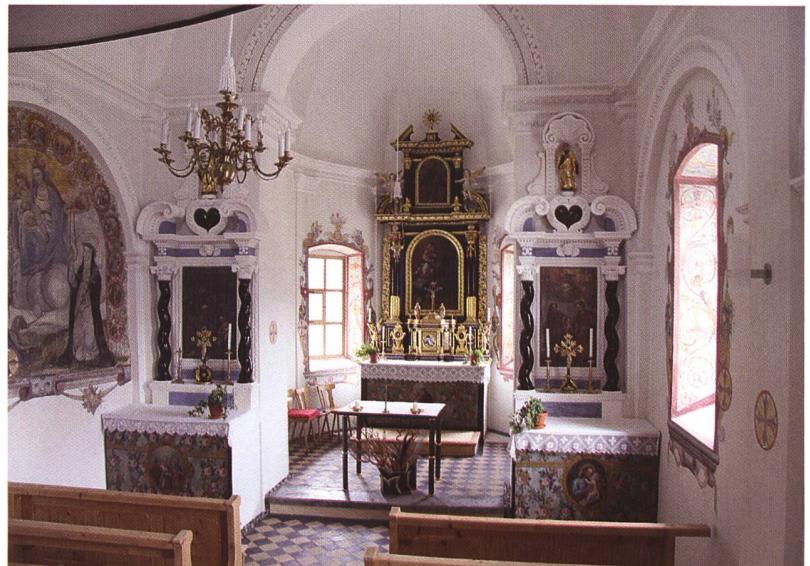
Abb. 146: Degen, Rumein,  
Kapelle St. Antonius von Pa du a. Der Chor mit den drei  
Altären. Zustand nach der  
Restaurierung.

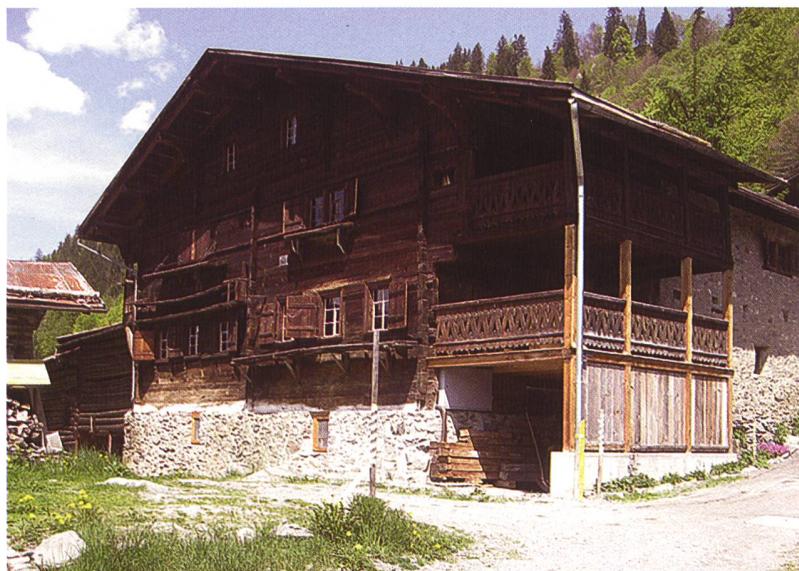
Abb. 149: Luzein, Putz, Haus Nr. 231. Südfassade und ostseitiger Laubenanbau.

Fast das ganze 20. Jahrhundert lang war das Haus Nr. 231 unbewohnt, nicht unterhalten und nur als Abstellraum, Werkstätte oder Hühnerstall genutzt worden. Die Entrümpelung dieses kaum mehr zugänglichen Gebäudes war denn auch eine Entdeckungstour durch ein ganzes Jahrhundert haus- und landwirtschaftlichen Geräts und Abfalls, unter dem die Einrichtung aus dem 18. und 19. Jahrhundert zum Vorschein kam. Zum Glück hatten die letzten BewohnerInnen vor ihrem Umzug ins frisch hergerichtete Nachbarhaus ihre alte Wohnstätte mit einem Blechdach versehen. So verhinderten sie das Aufkommen grössere Feuchtigkeitsschäden.

Erst nach aufwändigen Räumungs- und Reinigungsarbeiten konnten Zustand und Wert des Gebäudes genauer beurteilt und die erforderlichen Restaurierungsmassnahmen festgelegt werden. Der aus mehreren Teilen bestehende bergseitige Mauerwerkskörper musste statisch gesichert werden, ebenso die ostseitige Laube und der Abschluss gegen die westlich anschliessende Stallzeile. Ein Ersatz der Bohlendecke über der Oststube war unumgänglich. Auf diese Sicherung der Grundsubstanz folgte die Präzisierung des Nutzungskonzepts mit Klärung der energetischen und haustechnischen Fragen. Beheizt werden sollten nur die zwei Hauptgeschosse, wozu die beiden Öfen neu aufgesetzt und der gemauerte Gebäudeteil zur Vermeidung einer vollständigen Auskühlung im Winter mit einer solar unterstützten Bodenheizung versehen wurden. Die Sanitärräume liessen sich kompakt an traditioneller Stelle zwischen Haus und Stall anordnen.

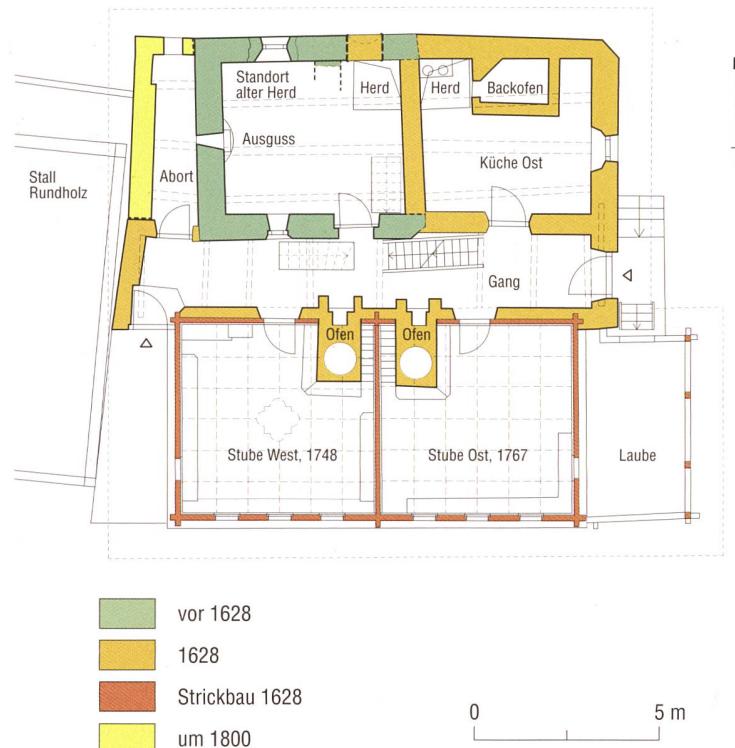
Abb. 150: Luzein, Putz, Haus Nr. 231. Bauphasenplan Erdgeschoss. Mst. 1:200.

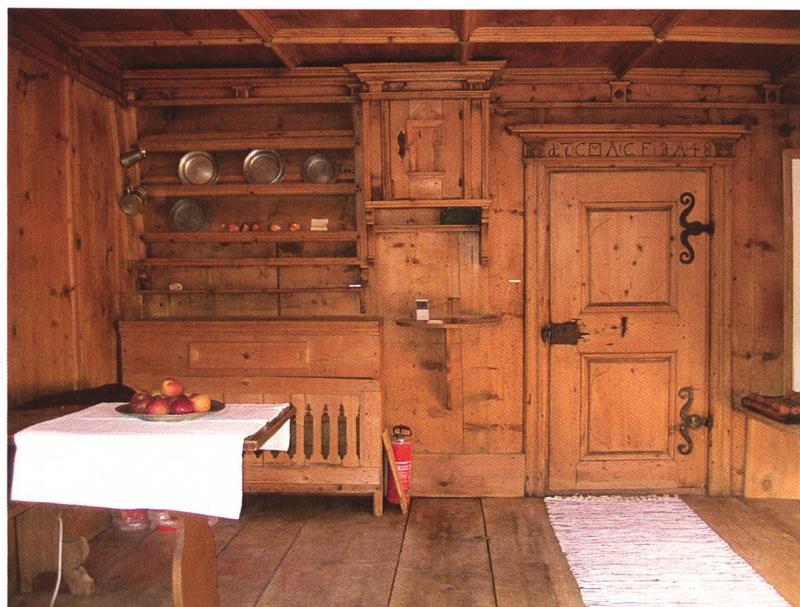
Abb. 152: Luzein, Putz, Haus Nr. 231. Westliche Stube mit originaler Inneneinrichtung von 1748.

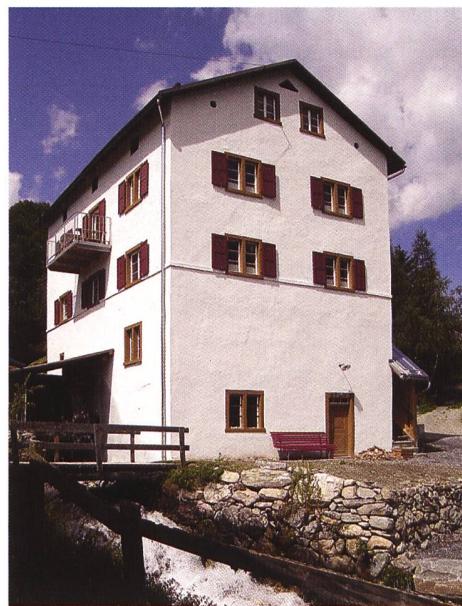
Das Bauwerk war in seiner Grundstruktur intakt, auch das Dach befand sich bei Restaurierungsbeginn in gutem Zustand. Allerdings haben sich im Lauf der Zeit durch die ungenügende Frosttiefe der talseitigen Mauern teilweise erhebliche Mauersetzungen mit tiefen Mauerrissen ergeben. Zudem wiesen die Mauern Feuchtigkeitsschäden auf und das Holzwerk von Fenstern und Türen sowie der Anbau mit der Treppe waren sehr stark verwittert.

**Abb. 153: Salouf, Mühle Vigl Muleg, Nr. 128. Ansicht der Süd- und Ostfassaden.**

Die Baumassnahmen umfassten insbesondere die Sanierung der Gebäudehülle. Die Fundamente mussten saniert, die Fassaden sorgfältig instand gestellt werden. Fensterstöcke und Türen wurden restauriert, die Fenster selbst ersetzt. Das Dach erhielt eine Verstärkung und einen Neuanstrich. Die Stützkonstruktion der Aussentreppe zum Eingang des Wohnhauses ist ersetzt und die Treppe neu errichtet worden.

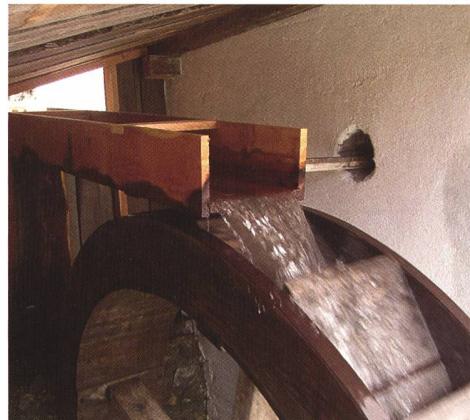
Abb. 155: Salouf, Mühle Vigl Muleg, Nr. 128. Mühlrad nach der Restaurierung.

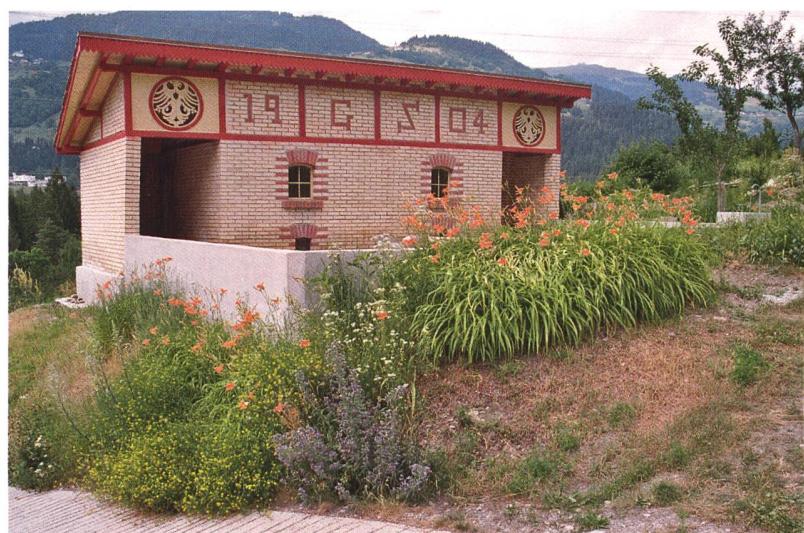
Im Jahr 2007 konnte ich das Hühner- und Entenhaus von meiner Tante Josefina Brügger-Nay kaufen. Es war mir ein Anliegen, dieses Gebäude im ursprünglichen Zustand zu restaurieren und zu erhalten. In früheren Jahren wuchsen um das Gebäude herum vier Kirschbäume, deren Wurzelwerk im Lauf der Jahre Risse an den Fenster- und Türbogen verursacht hatte. Ursprünglich war das Pultdach mit Biberschwanzziegeln

**Abb. 156: Sevgein, Isla Fri,  
Hühner- und Entenstall,  
Nr. 55. Nordwestfassade.**

eingedeckt. Vermutlich war die Dachneigung für diese Ziegelart zu gering, so dass Wasser ins Gebäude einzudringen vermochte. Das Dach wurde nachträglich mit Herz-falzziegeln und Wellblech neu eingedeckt, womit jedoch nicht verhindert werden konnte, dass die Sparren an der Traufseite verfaulten.

Die Restaurierung umfasste folgende Arbeiten: Die Grundmauern wurden sektorweise unterfangen und stabilisiert. Die verfaulte Bodenkonstruktion sowie zwei Pfetten und die Dachsparren mit Dachschalung mussten vollständig ersetzt werden. Zur Belüftung des Hohlraums unter dem Fussboden wurden Rohre eingelegt, um aufsteigende

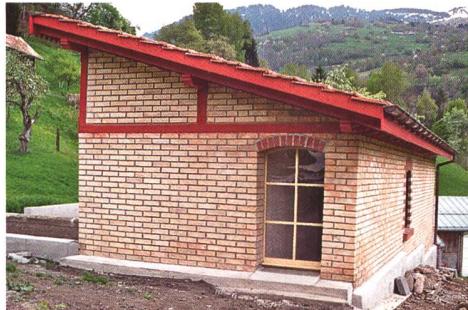
Abb. 157: Sevgein, Isla Fri,  
Hühner- und Entenstall, Nr.  
55. Eingang von Südwesten.

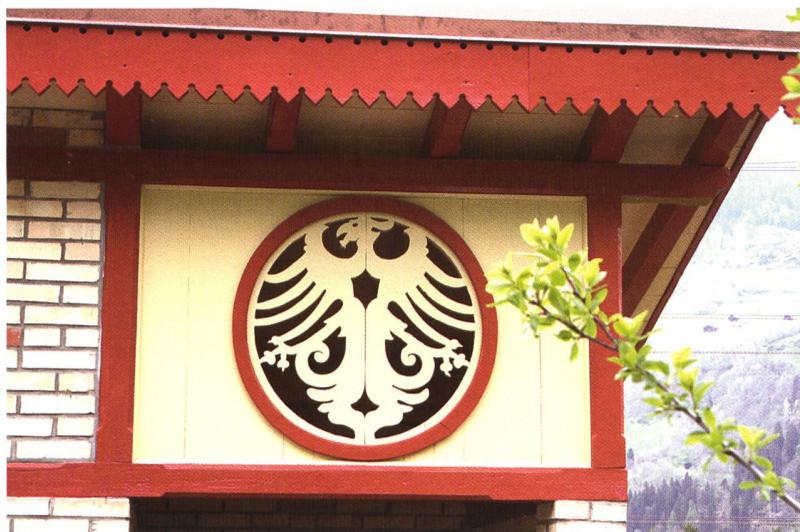
Abb. 158: Sevgein, Isla Fri,  
Hühner- und Entenstall,  
Nr. 55. Detail der schmückenden Adler in Laubsägetechnik.

Die Originalfenster in Einfachverglasung wurden repariert, morsche oder fehlende Holzteile ersetzt. Bei der Eingangstüre mussten ein Teil des Türblattes ersetzt und die Beschläge aufgefrischt werden. Die Re-staurierung der beiden schmückenden Adler war aufwändig und es mussten fehlende Teile ersetzt werden. Die Bedeutung dieser Adler ist unklar. Die Farbgebung der Dach-untersichten, der Fenster und des Türblatts (in Ockergelb) sowie der Sparren und Pfet-ten (in Oxydrot) entsprechen der Original-bemalung von 1904. Im Innern wurden die Wände mit einem Kalkputz ausgebessert.

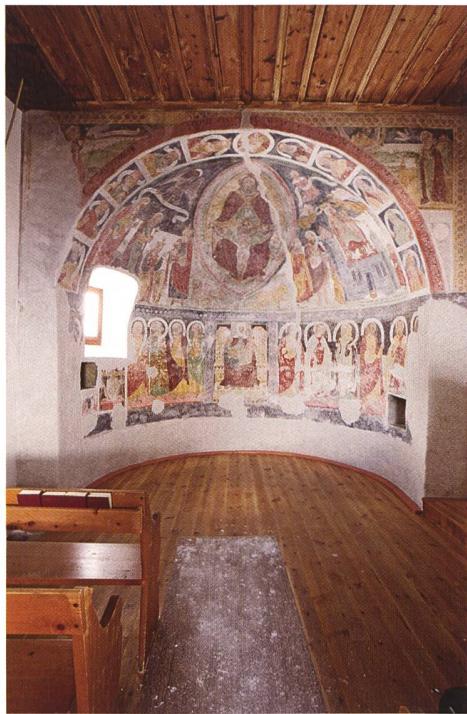
Abb. 160: Sils i. E./Segl, Fex-Crasta, Bergkirche. Chorbereich mit Freskenzyklus von 1511.

2003 beschloss der Kirchgemeindevorstand Sils i. E./Segl, die Restaurierungsarbeiten wieder aufzunehmen. Im Fokus stand die Stabilität des Bauwerks, da sich im Chor Besorgnis erregende Risse gebildet hatten. Die zwei Jahre dauernde Untersuchung zeigte, dass keine Einsturzgefahr besteht. Die Zustandserhebung umfasste ausserdem Klimamessungen und Mörtelanalysen. Dabei konnte für die Fresken keine Bedrohung, etwa durch Salze im Mauerwerk, ausgemacht werden. Ungünstige Entwicklungen sind nicht zu erwarten, sofern die klimatischen Verhältnisse im Kircheninnern nicht verändert werden, die Kirche also weiterhin nicht beheizt wird. Das Restaurierungskonzept für die Fresken wurde in einer Voruntersuchung und unter Berücksichtigung von Expertenvorschlägen erarbeitet. Die Restaurierung erstreckte sich über vier Jahre, da wegen der Höhenlage – die Kirche liegt auf 1948 m ü. M. – nur

In der ersten Etappe konzentrierten sich die Restauratoren auf den Apostelfries, der in seinem unteren Teil überhaupt erst sichtbar gemacht werden musste. Die nur teilweise von Kalktünche befreiten Figuren im mittleren Malereibereich wurden vollständig bis auf die originale Malschicht freigelegt und konserviert. Die Etappe des Folgejahres schloss die Risse und fügte die stark störenden Partien mittels Putzergänzungen und Kalklasuren zusammen. Von zentraler Bedeutung war das Mischen des geeigneten Mörtels. Dies erforderte unzählige Bemusterungen, bis unter Verwendung von lokalem Sand die optimale Mischung gefunden wurde. In der dritten Etappe wurden die einzelnen Fehlstellen retuschiert. Im Vordergrund stand der möglichst unverfälschte Erhalt des Originals. Gleichzeitig sollten die Bilder durch zurückhaltende Retuschen besser lesbar und grössere Flächen zusammenhängender werden (Abb. 161). Diesen Zielen am nächsten kam – auch hier ging der Ausführung eine ausführliche Bemusterung voran – eine Variante in Punteggio-Technik (Punkttechnik). Die grossen Fehlstellen im Sockelbereich und beidseits an den Chorschultern wurden mit einem neutralen Grundputz beruhigt und eingestimmt.

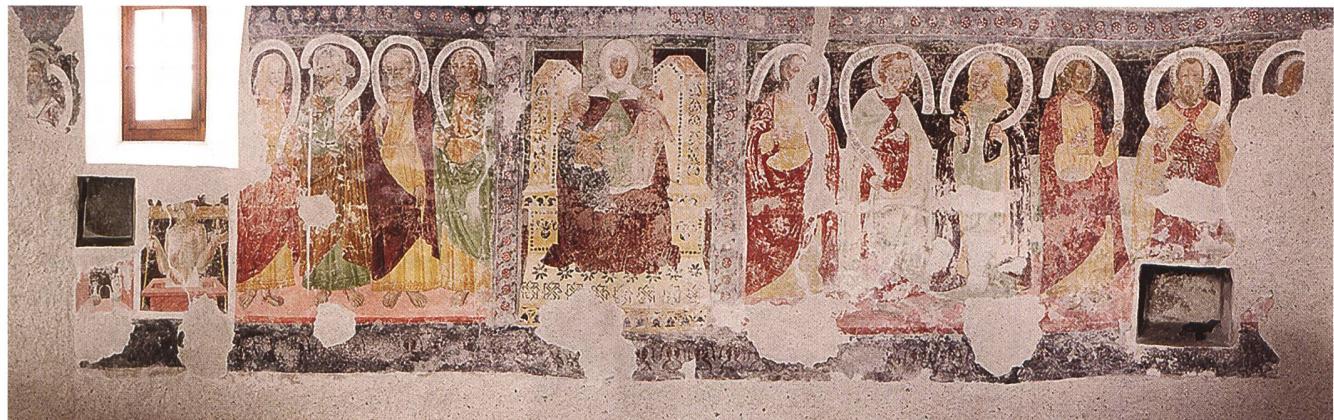
Abb. 161: Sils i. E./Segl, Fex-Crasta, Bergkirche. Kartierung des Tageswerks der Freskenrestaurierung.
