**Herausgeber:** Archäologischer Dienst des Kantons Bern

**Artikel:** Bannwil, Pfarrkirche : Baugeschichtliche Untersuchungen 1993

# Bannwil, Pfarrkirche. Baugeschichtliche Untersuchungen 1993

Georges Descaudres, Heinz Kellenberger

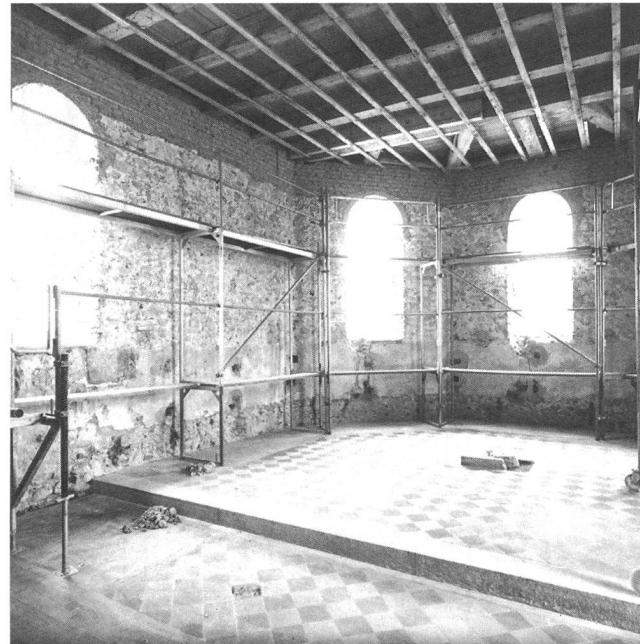
Der bei den jüngsten Restaurierungsarbeiten abgeschlagene Innenverputz stammte von der Renovation der 1930er Jahre. Im Bereich der ehemaligen Wandtäfer sowie hinter den Chorstühlen hatte sich ein 0,90 bis 1,00 m hohes Band aus bis zu vier älteren Verputzschichten erhalten (Abb. 12 und 13), die im chronologischen Ablauf folgendermassen charakterisiert werden können:

Abb. 13: Innenraum der Kirche während der Renovierungsarbeiten 1993, gegen Nordosten.

Der angetroffene Fussboden war in einem 0,85 m breiten Mittelstreifen im Schiff, in der 3 m tiefen Vorchorzone sowie in dem um eine Stufe erhöhten Chor aus diagonal versetzten Zementplatten gefertigt (vgl. Abb. 12 und 13). Unter den Bänken zu beiden Seiten des Mittelgangs bestand ein Holzboden; die Latten zur Befestigung der Holzriemen waren in einen sekundär aufgetragenen Zementestrich eingelassen. Im Bereich der Vorchorzone
