Artikel: Spurensuche in der Brandruine

Autor: Lassau, Guido

Spurensuche in der Brandruine

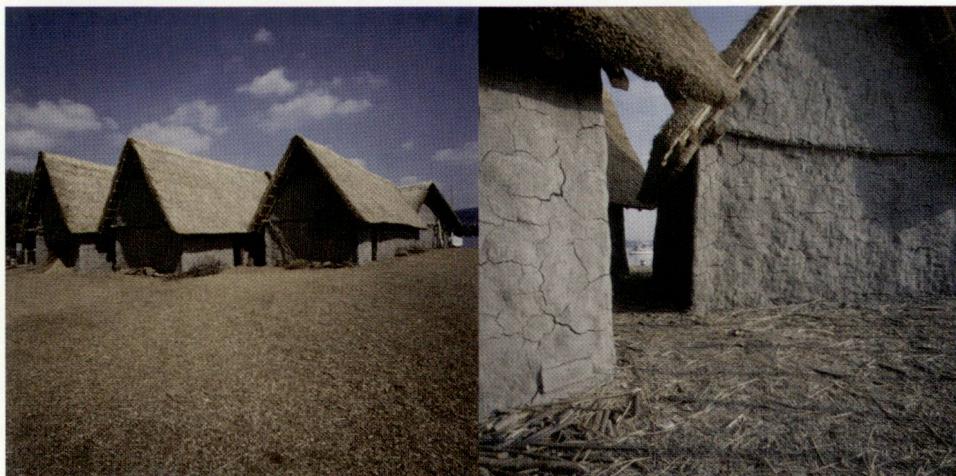
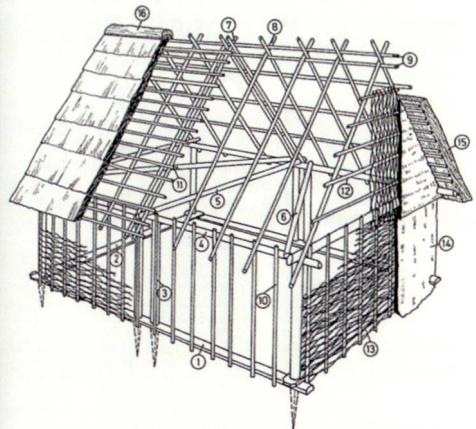
- 1 Schwelle
- 2 Ruderblatt
- 3 Pfosten
- 4 Wandpfette
- 5 Bundbalken
- 6 Windverband
- 7 Bundsparren
- 8 Sparren
- 9 Firstlatten
- 10 Staketen
- 11 Lattung
- 12 Lattung Giebeldreieck
- 13 Haselrutengeflecht
- 14 Lehm mit Gerstenstroh
- 15 Schilf
- 16 Firstabschlusskappe mit Stroh

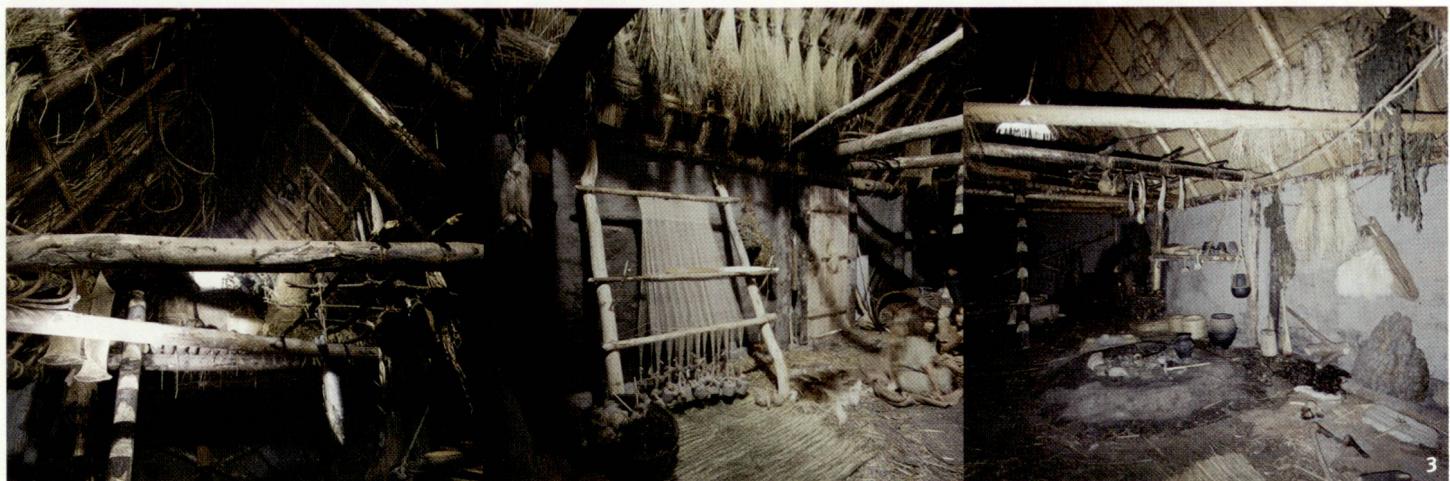
Abb.3
Rekonstruktion der Inneneinrichtung:
Dachstuhl, Webstuhl, Koch- und
Vorratsbereich. Fotos: Amt für Städtebau
der Stadt Zürich, Unterwasserarchäologie.
