Artikel: Spurensuche in der Brandruine

Autor: Lassau, Guido

Spurensuche in der Brandruine

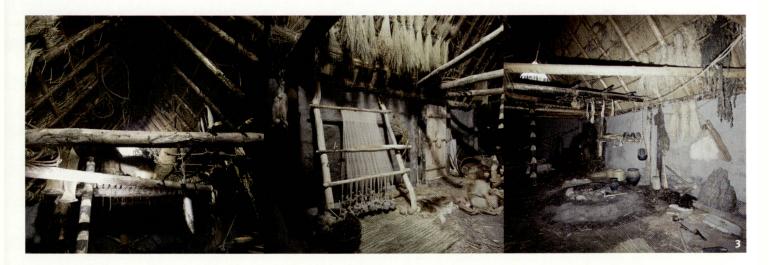
Abb.3
Rekonstruktion der Inneneinrichtung:
Dachstuhl, Webstuhl, Koch- und Vorratsbereich. Fotos: Amt für Städtebau der Stadt Zürich, Unterwasserarchäologie.
