Bulletin No. 11

November 1912
Novembre

Betriebserfahrungen bei der elektrischen Zugförderung am Simplon.

Von Bruno Kilchenmann, Lausanne.

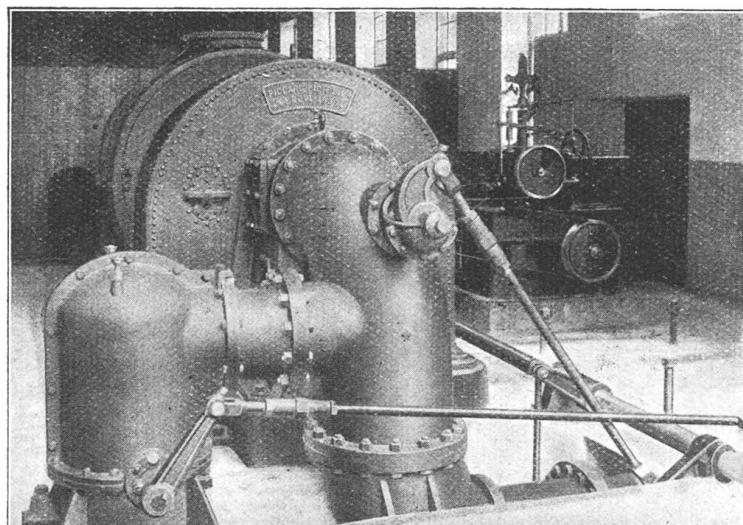
Abb. 2. Regulierung der Wasserturbinen in Iselle.

meiden, wie solche bei einem Betriebe mit sehr variabler Belastung auftreten könnten, ist, wie in Abbildung 2 ersichtlich, das Reguliergestänge derart mit einem Ablassschieber verbunden, dass bei jeder beliebigen Turbinenleistung ein konstanter Wasserablauf erfolgt.

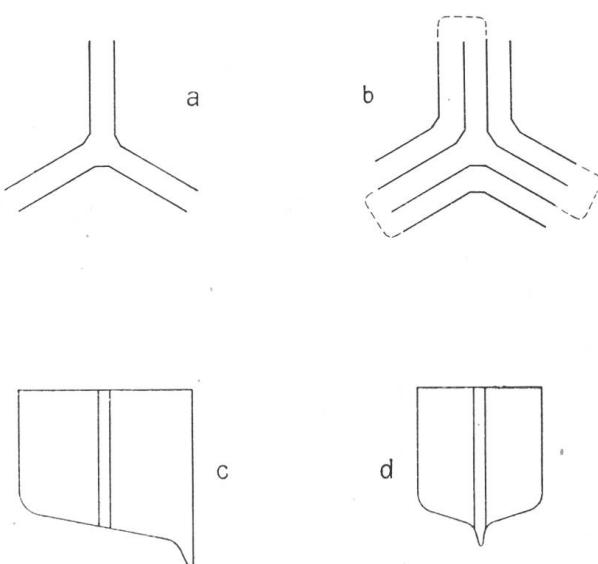
Abbildung 4. Wasserwiderstand in Brig.
 a = Zusammenbau der Platten für den Winterbetrieb.
 b = Zusammenbau der Platten für den Sommerbetrieb.
 c = Ansicht einer Hauptplatte.
 d = Ansicht einer Hülfsplatte.

Allerdings befindet sich an Stelle der Turbinenregulatoren ein regulierbarer, in Abbildung 3 dargestellter Wasserwiderstand, welcher aus drei nach der in Abbildung 4 a angedeuteten Weise zusammengebauten Eisenplatten besteht. Durch mehr oder weniger tiefes Eintauchen derselben in laufendes, der Druckleitung entnommenes Wasser, wird die, während sich kein Zug auf der Strecke befindet, überschüssige elektrische Energie von 800 bis 1000 Kilowatt vernichtet. Die Leitfähigkeit des Wassers ändert sich jedoch mit der Jahreszeit derart, dass zur Abbremsung genannter Leistung im Sommer, zur Zeit der Schneeschmelze, der Übergangswiderstand durch Zusatzplatten verkleinert werden muss. Die Anordnung dieser Platten ist aus Abbildung 4 b ersichtlich. In welchem Masse sich

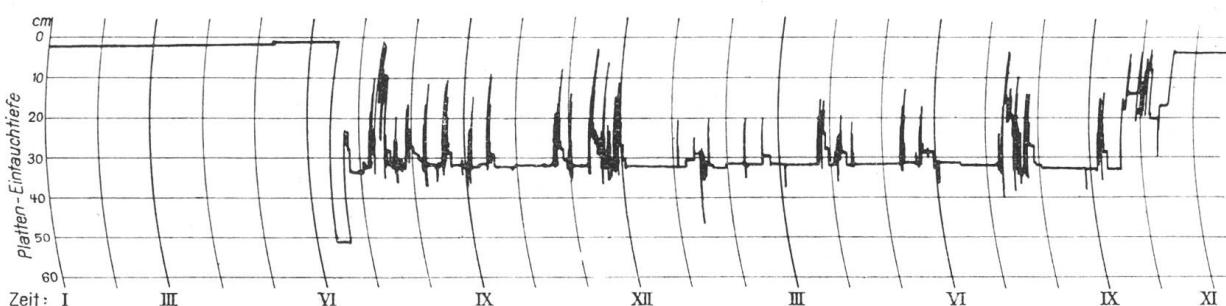
Abbildung 5. Widerstandsregulierung des Generators in Brig am 5. Oktober 1912.

die Leitfähigkeit verändert, geht aus nachstehenden Diagrammen (Abb. 5 bis 9) hervor. Aus Abbildung 5 ist die Eintauchtiefe des Widerstandes mit einfachen Platten, also während der Wintermonate, aus Abbildung 6 diejenige wenige Tage früher, vor Entfernung der Hülfsplatten ersichtlich. Im Hochsommer, wenn die Rhone Gletscherwasser führt, ist dessen Leitfähigkeit so gering, dass der Widerstand, trotz der Zusatzplatten, zur Abbremsung der Turbinenleistung eben so tief eingetaucht werden muss, wie im Winter derjenige mit einfachen Platten (Abb. 5 und 7).

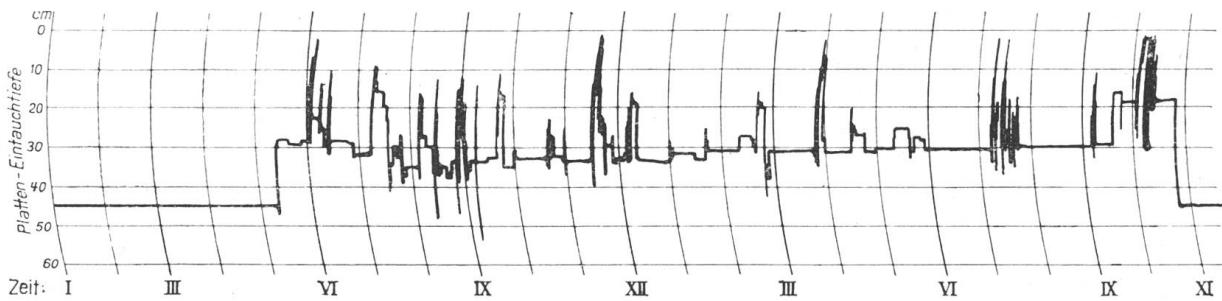
Abbildung 7. Widerstandsregulierung des Generators in Brig am 27. August 1912.

Die Diagramme gemäss den Abbildungen 5 bis 7 entsprechen dem Parallelarbeiten des Generators in Brig mit demjenigen in Iselle, bei richtigem Funktionieren des Turbinenregulators in letzterer Zentrale. Befindet sich die Zentrale Brig allein in Betrieb, oder ist der Turbinenregulator in Iselle ausser Tätigkeit, so muss der Wasserwiderstand nach der in Abbildung 8 angegebenen Weise reguliert werden.

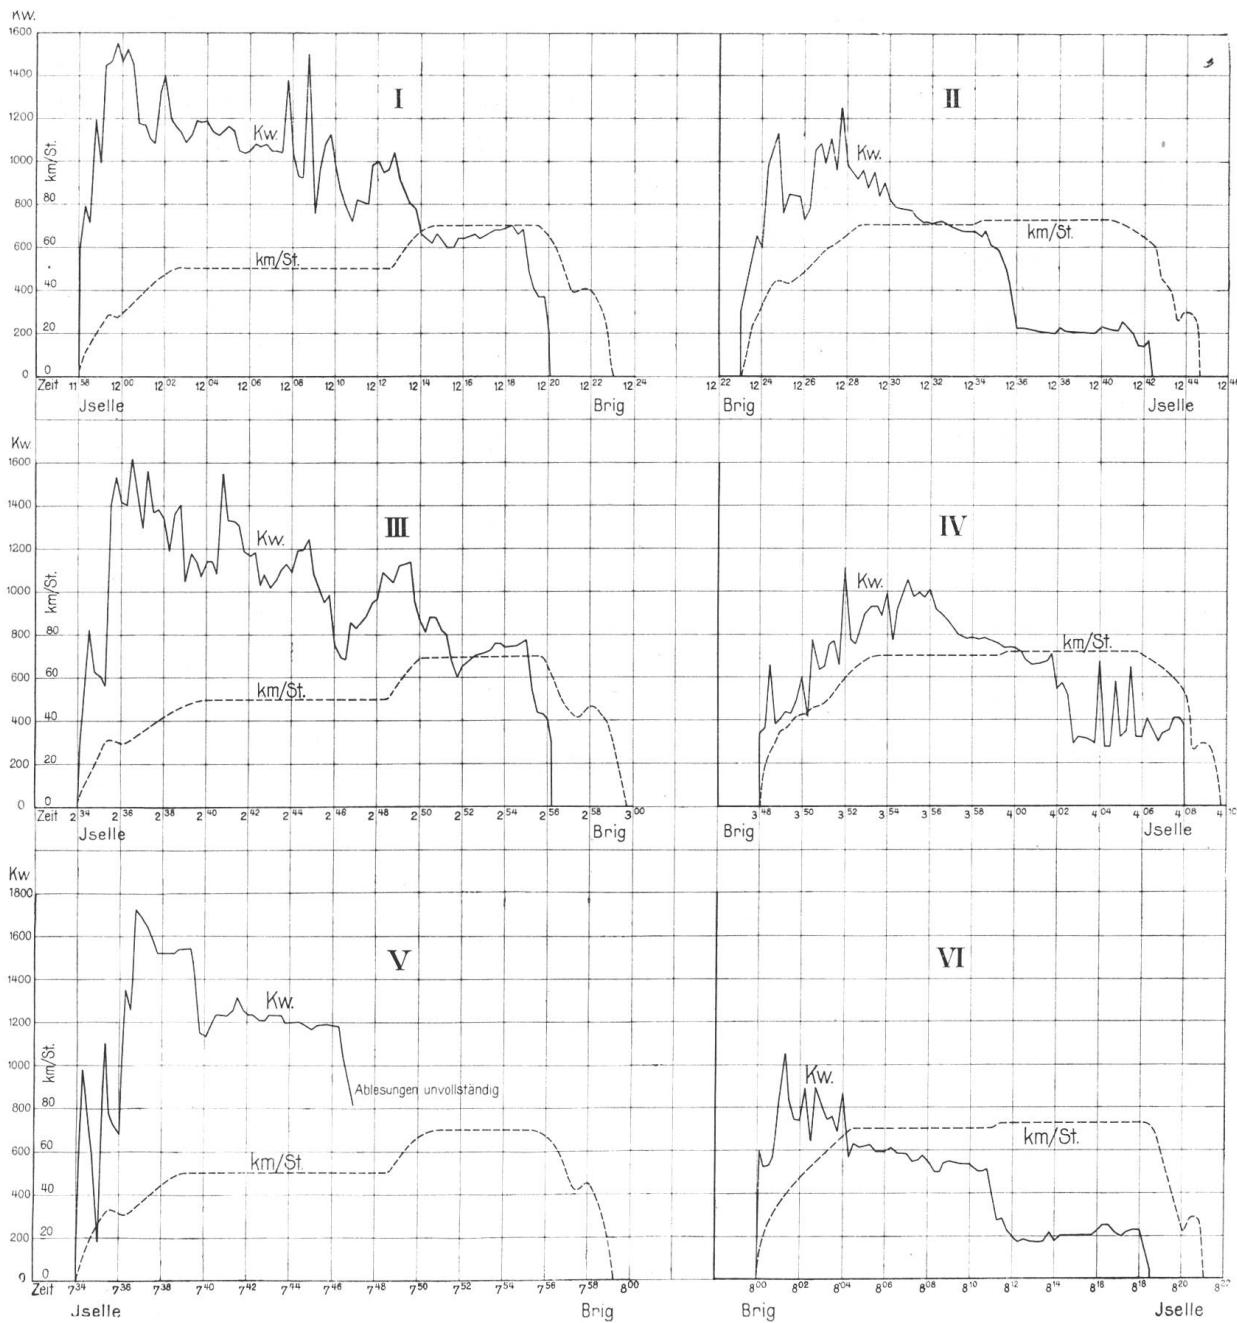
Abbildung 21. Energiediagramme (ab Zentralen Brig und Iselle insgesamt) und Geschwindigkeitsdiagramme einzelner Züge.

Abbildung 21 zeigt die Diagramme über die in den Kraftwerken abgegebene Leistung für die Beförderung einiger Züge. Infolge Fehlens von registrierenden Leistungsmessern sind während der Fahrt der Züge an den vorhandenen Schalttafelinstrumenten von je 15 zu 15 Sekunden Ablesungen gemacht und graphisch aufgetragen worden. Die Geschwindigkeitsdiagramme wurden den auf den Lokomotiven angeordneten Registriertapparaten entnommen.

Der Stromverbrauch beträgt durchschnittlich 33 bis 35 Wattstunden pro Tonnen-kilometer, einschliesslich des Lokomotivgewichts. Derselbe kann als ziemlich hoch bezeichnet werden; doch röhrt dies von dem bedeutenden Luftwiderstande im Tunnel her. Ein Zug, welcher auf dem Gefälle von 7% in der Richtung Brig-Iselle fährt, also in gleichem Sinne wie die Ventilation, wird eine Maximalgeschwindigkeit von 60 km/Std. nicht übersteigen, wenn er nur der Schwerkraft ausgesetzt ist. Dies röhrt von dem relativ kleinen Tunnelprofil her, in welchem der Zug wirkt wie ein nicht vollständig dichter Kolben in einem Cylinder. Die Verhältnisse werden durch den Ausbau des zweiten Tunnels bedeutend günstiger, indem durch die Querstollen ein Druckausgleich zwischen Spitze und Ende des

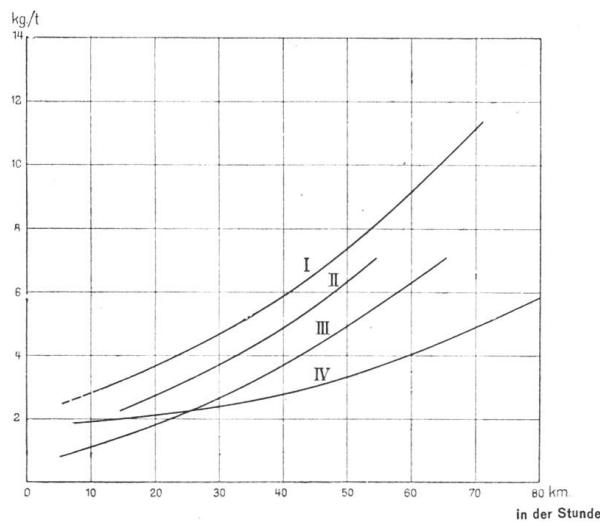
Abbildung 22. Kurven der auf die Horizontale bezogenen Widerstände beim Befahren des Simplontunnels.

- I = Fahrt in Richtung Iselle-Brig (gegen die Ventilation).
- II = Fahrt in Richtung Brig-Iselle (Ventilation ausser Betrieb).
- III = Fahrt in Richtung Brig-Iselle (mit der Ventilation).
- IV = Zossener Versuche (als Vergleich).

Zuges erfolgen kann. Bei Fahrt entgegengesetzt der Ventilationsrichtung ist der Widerstand so gross, dass er z. B. bei einer Geschwindigkeit von 70 km/Std. bis 11,2 kg/t ausmacht. Die in Abbildung 22 mitgeteilten Kurven sind durch Auslaufversuche ermittelt worden.
