Bulletin No. 11

November 1912
Novembre

Betriebserfahrungen bei der elektrischen Zugförderung am Simplon.

Von *Bruno Kilchenmann*, Lausanne.

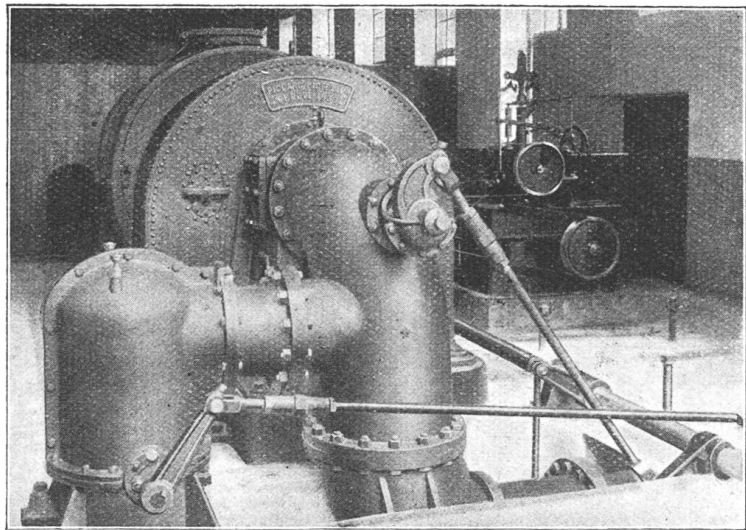
Abb. 2. Regulierung der Wasserturbinen in Iselle.

meiden, wie solche bei einem Betriebe mit sehr variabler Belastung auftreten könnten, ist, wie in Abbildung 2 ersichtlich, das Reguliergestänge derart mit einem Ablassschieber verbunden, dass bei jeder beliebigen Turbinenleistung ein konstanter Wasserablauf erfolgt.

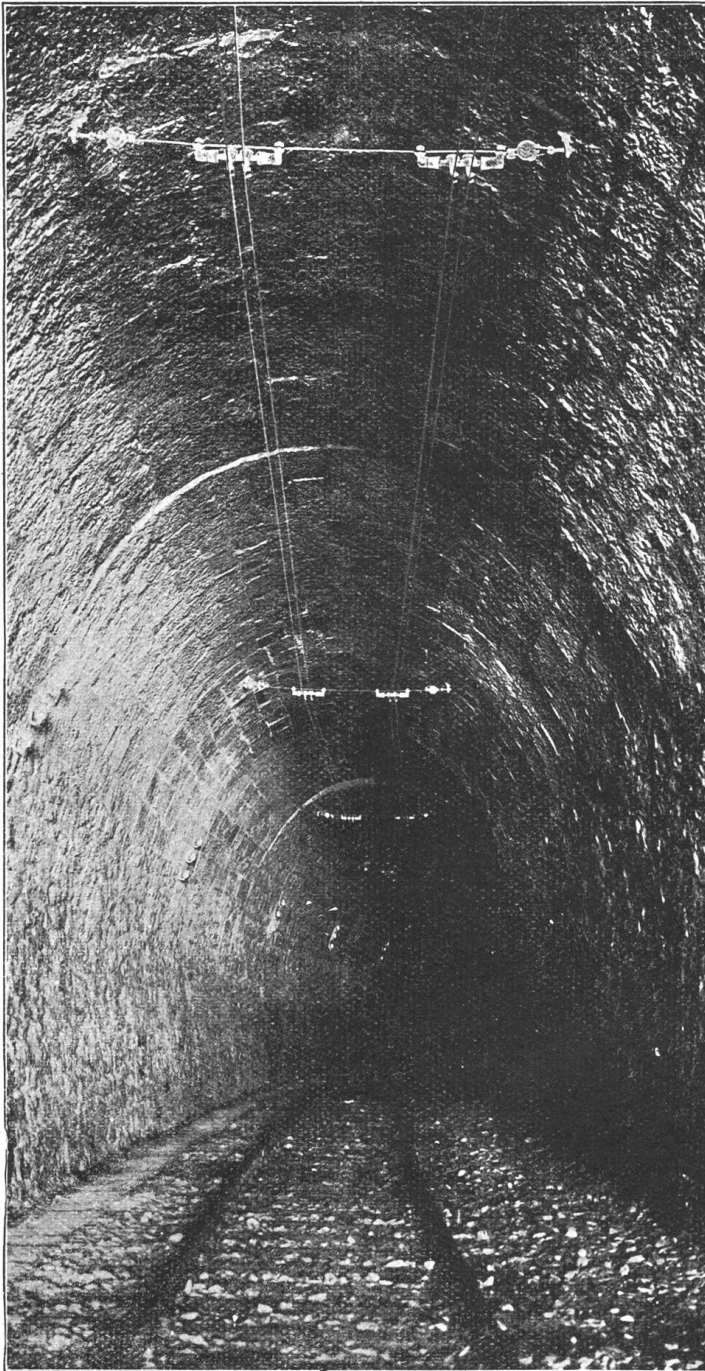
Abb. 14. Anordnung der Kontaktleitung im Tunnel.

Die Konstruktion der Kontaktdraht-Isolatoren muss wegen der horizontalen Anordnung der Porzellanglocken speziell für den Tunnelbetrieb als unvorteilhaft bezeichnet werden.

Als Uebelstand am bestehenden Isolator-typ ist auch die Verwendung von Eisengummi zu bezeichnen. Während dieses Material im Freien keine Schwierigkeiten bietet, sind die damit im Tunnel, und ganz besonders an den feuchten und gleichzeitig warmen Stellen, gemachten Erfahrungen sehr schlecht. Es treten Beschädigungen auf, wie solche aus Abbildung 15 ersichtlich sind. Versuche mit Eisengummibolzen, die für Spannungen von 15 000 bis sogar 25 000 Volt bezeichnet waren, ergaben kein besseres Resultat. Derartige Isolierbolzen mussten teilweise schon nach 6 bis 8 Wochen Betriebsdauer wegen allzustarker Beschädigung ausgewechselt werden.

Diese rasche Zerstörung ist jedenfalls darauf zurückzuführen, dass, sobald sich ein Russbeleg gebildet hat, durch die warme feuchte Temperatur gefördert,

Oberflächenfunken entstehen. Infolge dieser Funken werden dann der Russ- und Kohlenstaub in das Isoliermaterial eingebrannt; der Stromdurchgang kann leichter erfolgen, wodurch nach und nach die Isoliermasse des Bolzens mehr und mehr beschädigt wird.

Ein Versuch, den Eisengummibolzen durch einen mit tellerförmigem Rande versehenen Porzellanisolator zu ersetzen, hat befriedigende Resultate ergeben. Dies bedingt allerdings die Auswechslung des kompletten Isolators. Neuerdings ist an Stelle des Eisengummis probeweise auch Glas verwendet worden (mittlerer Bolzen der Abbildung 15). Trotz der Versuchsdauer von nur einigen Monaten kann doch schon mit ziemlicher Sicherheit gesagt werden, dass auch hier das Resultat günstig sein wird. Bevor diese beiden letzteren Versuche ausgeführt wurden, sind die Eisengummibolzen probeweise mit einem auf denselben befestigten Porzellanring versehen worden, um, wie man annahm, die direkte Russablagerung auf dem Bolzen zu verhindern. Das Ergebnis war jedoch nicht den Erwartungen entsprechend. Lag nämlich der Ring ganz dicht am Bolzen an, so brach das Porzellan bei der geringsten Temperaturdifferenz entzwei. Wurde aber zwischen Bolzen und Ring ein kleiner Zwischenraum belassen, so sickerte das Kondensationswasser zwischen beiden durch, und es erfolgte dann wiederum ein Stromdurchgang und eine Beschädigung des Isoliermaterials.
