**Artikel:** Betriebserfahrungen bei der elektrischen Zugförderung am Simplon  
**Autor:** Kilchenmann, Bruno  
**DOI:** <https://doi.org/10.5169/seals-1056927>

November 1912  
Novembre

### Betriebserfahrungen bei der elektrischen Zugförderung am Simplon.

Von *Bruno Kilchenmann*, Lausanne.

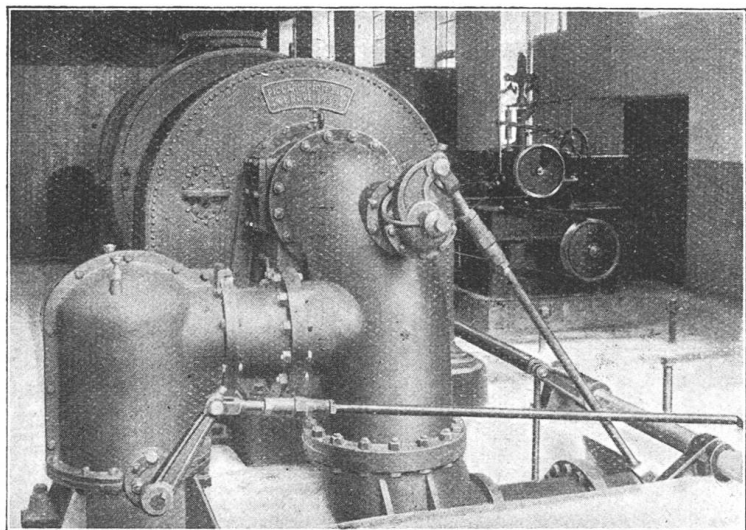
Abb. 2. Regulierung der Wasserturbinen in Iselle.

meiden, wie solche bei einem Betriebe mit sehr variabler Belastung auftreten könnten, ist, wie in Abbildung 2 ersichtlich, das Reguliergestänge derart mit einem Ablassschieber verbunden, dass bei jeder beliebigen Turbinenleistung ein konstanter Wasserablauf erfolgt.

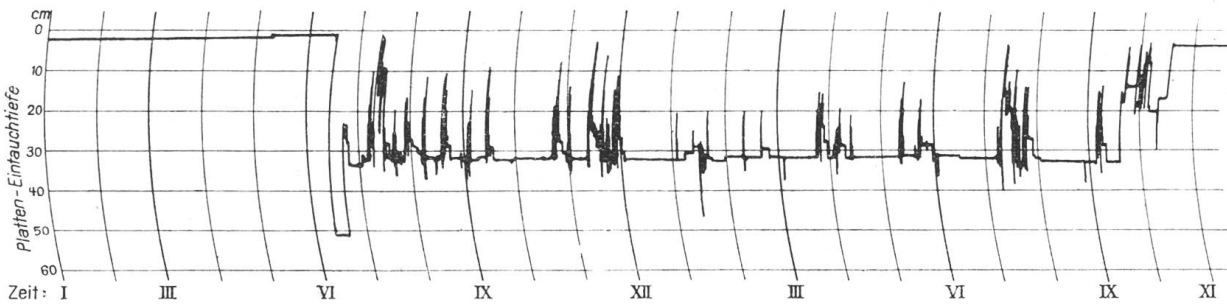
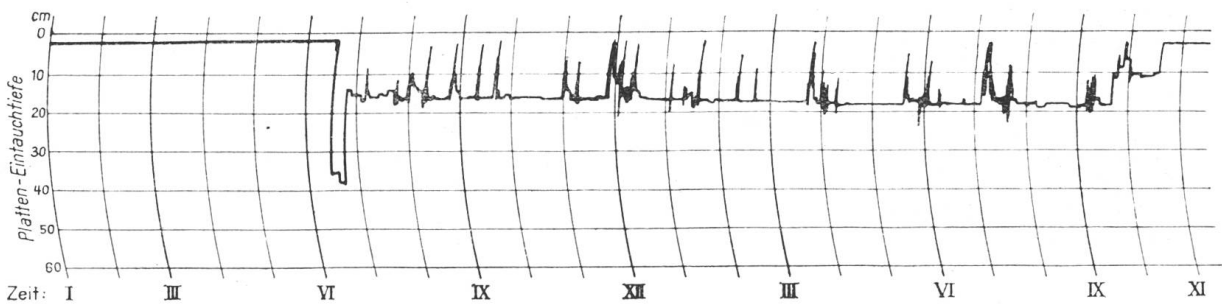
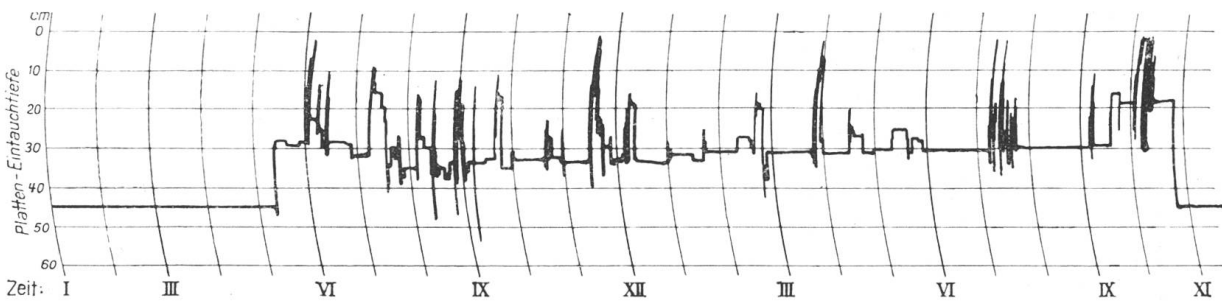
Abbildung 5. Widerstandsregulierung des Generators in Brig am 5. Oktober 1912.

die Leitfähigkeit verändert, geht aus nachstehenden Diagrammen (Abb. 5 bis 9) hervor. Aus Abbildung 5 ist die Eintauchtiefe des Widerstandes mit einfachen Platten, also während der Wintermonate, aus Abbildung 6 diejenige wenige Tage früher, vor Entfernung der Hilfsplatten ersichtlich. Im Hochsommer, wenn die Rhone Gletscherwasser führt, ist dessen Leitfähigkeit so gering, dass der Widerstand, trotz der Zusatzplatten, zur Abbremsung der Turbinenleistung eben so tief eingetaucht werden muss, wie im Winter derjenige mit einfachen Platten (Abb. 5 und 7).

Die Diagramme gemäss den Abbildungen 5 bis 7 entsprechen dem Parallelarbeiten des Generators in Brig mit demjenigen in Iselle, bei richtigem Funktionieren des Turbinenregulators in letzterer Zentrale. Befindet sich die Zentrale Brig allein in Betrieb, oder ist der Turbinenregulator in Iselle ausser Tätigkeit, so muss der Wasserwiderstand nach der in Abbildung 8 angegebenen Weise reguliert werden.

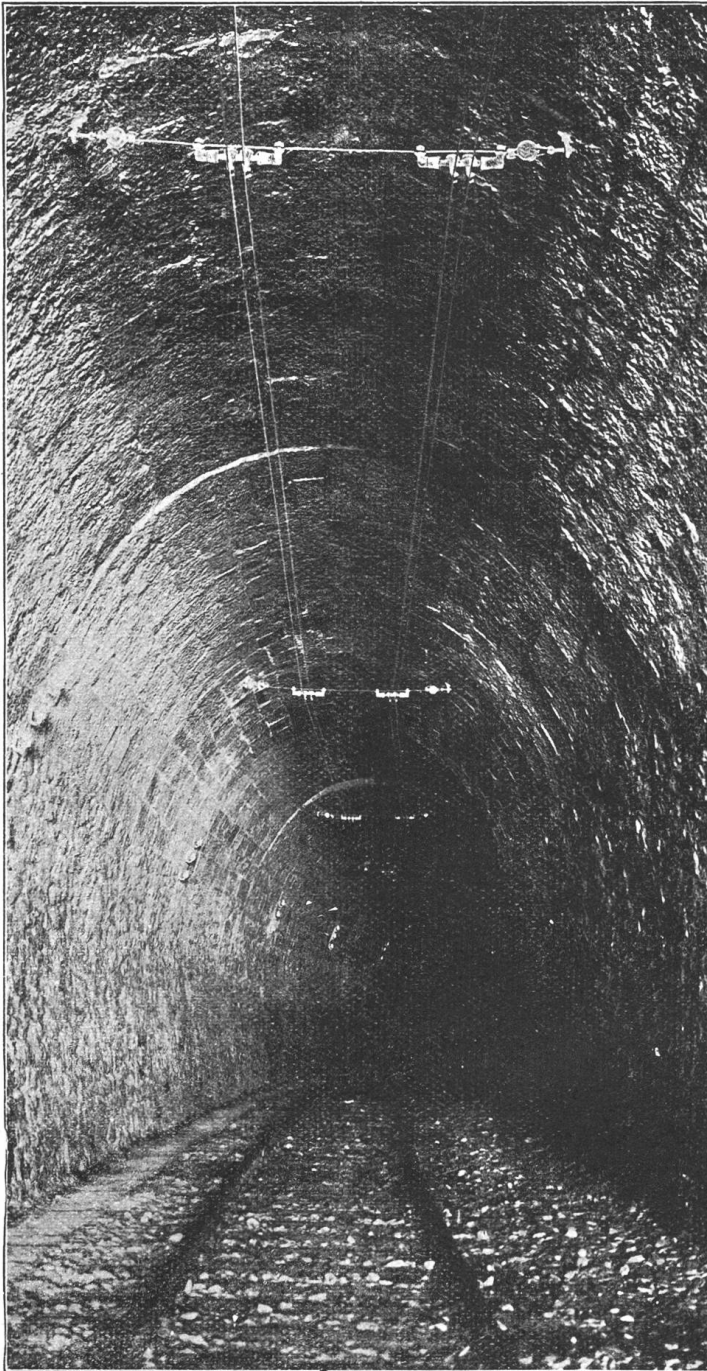
Abb. 14. Anordnung der Kontaktleitung im Tunnel.

Die Kontaktleitung, deren Anordnung aus den Abbildungen 10 bis 14 hervorgeht, hat sich bis jetzt, mit Ausnahme einiger Stellen im Tunnel, auf welche wir noch zurück-

Anders verhält es sich mit dem Fahrdrabt am südlichen Ausgange des Simplontunnels, indem dort der Kupferdraht durch Oxydation nach und nach stark angegriffen und beschädigt wird. Diese Oxydation war auf eine Distanz von etwa 2 km, vom Südportal aus gemessen, derart vorgeschritten, dass die Leitung im Laufe des letzten Sommers ausgewechselt werden musste. In Abbildung 16 ist die photographische Aufnahme eines oxydierten Drahtstückes reproduziert. An solchen Stellen des Fahrdrabtes ist vor der Entfernung der Russ- und Oxydationsschicht eine ganze Anzahl Erhöhungen sichtbar. Wird nun der Draht gereinigt, so treten an Stelle der Erhöhungen tiefe Einkerbungen zu Tage, durch welche der Querschnitt und damit auch die

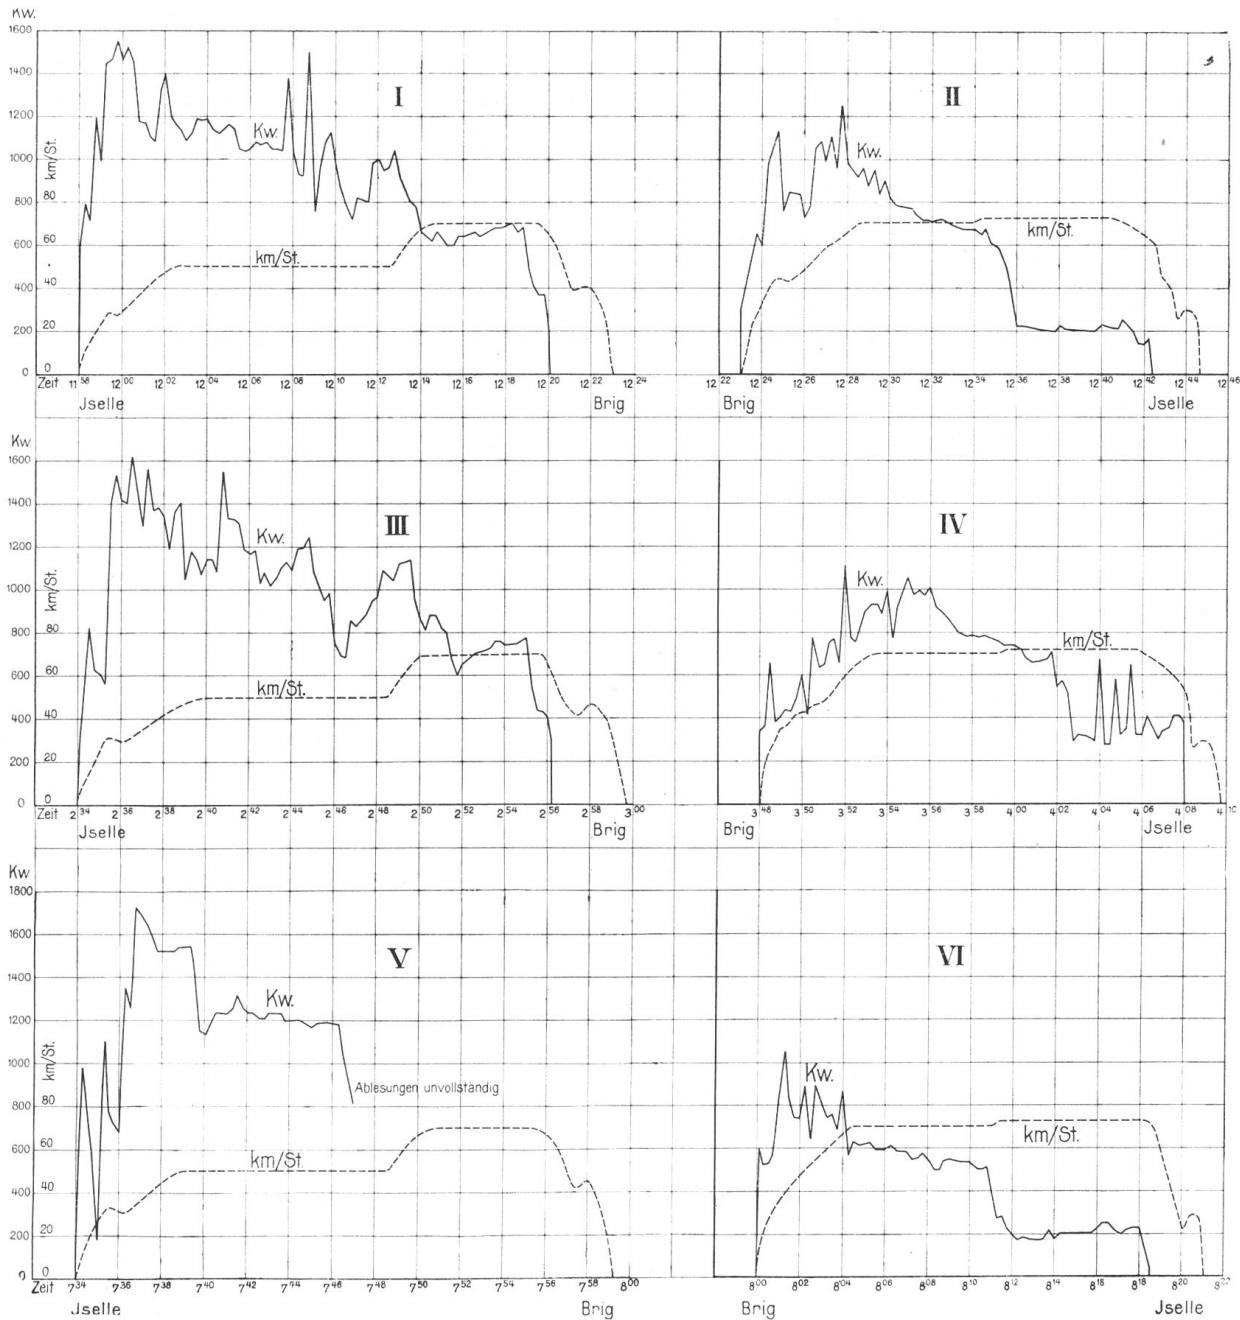
Abbildung 21. Energiediagramme (ab Zentralen Brig und Iselle insgesamt) und Geschwindigkeitsdiagramme einzelner Züge.

Abbildung 21 zeigt die Diagramme über die in den Kraftwerken abgegebene Leistung für die Beförderung einiger Züge. Infolge Fehlens von registrierenden Leistungsmessern sind während der Fahrt der Züge an den vorhandenen Schalttafelinstrumenten von je 15 zu 15 Sekunden Ablesungen gemacht und graphisch aufgetragen worden. Die Geschwindigkeitsdiagramme wurden den auf den Lokomotiven angeordneten Registrierapparaten entnommen.

Der Stromverbrauch beträgt durchschnittlich 33 bis 35 Wattstunden pro Tonnenkilometer, einschliesslich des Lokomotivgewichts. Derselbe kann als ziemlich hoch bezeichnet werden; doch rührt dies von dem bedeutenden Luftwiderstande im Tunnel her. Ein Zug, welcher auf dem Gefälle von 7<sup>0</sup>/<sub>00</sub> in der Richtung Brig-Iselle fährt, also in gleichem Sinne wie die Ventilation, wird eine Maximalgeschwindigkeit von 60 km/Std. nicht übersteigen, wenn er nur der Schwerkraft ausgesetzt ist. Dies rührt von dem relativ kleinen Tunnelprofil her, in welchem der Zug wirkt wie ein nicht vollständig dichter Kolben in einem Cylinder. Die Verhältnisse werden durch den Ausbau des zweiten Tunnels bedeutend günstiger, indem durch die Querstollen ein Druckausgleich zwischen Spitze und Ende des

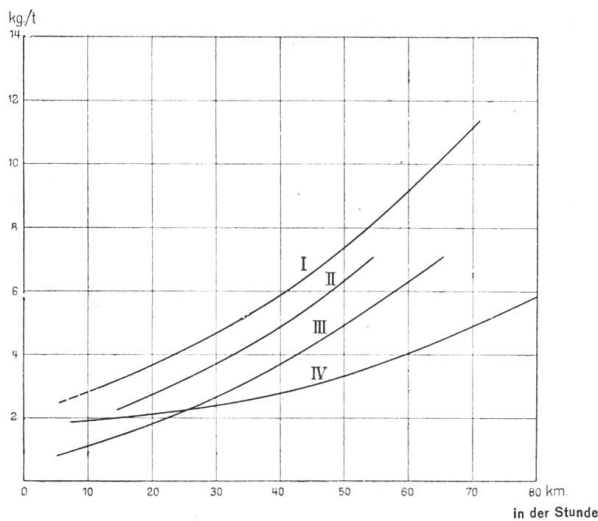
Abbildung 22. Kurven der auf die Horizontale bezogenen Widerstände beim Befahren des Simplontunnels.

Zuges erfolgen kann. Bei Fahrt entgegengesetzt der Ventilationsrichtung ist der Widerstand so gross, dass er z. B. bei einer Geschwindigkeit von 70 km/Std. bis 11,2 kg/t ausmacht. Die in Abbildung 22 mitgeteilten Kurven sind durch Auslaufversuche ermittelt worden.
