**Artikel:** Betriebserfahrungen bei der elektrischen Zugförderung am Simplon

Autor: Kilchenmann, Bruno

## Betriebserfahrungen bei der elektrischen Zugförderung am Simplon.

Von Bruno Kilchenmann, Lausanne.

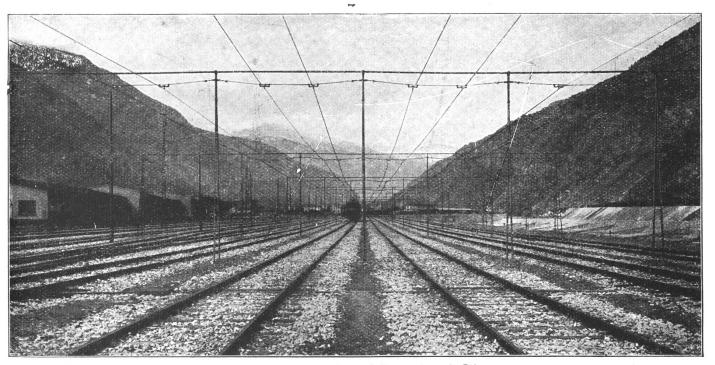
Abb. 10. Gesamtansicht der Leitungsanlagen in Brig.

Die Kontaktleitung, deren Anordnung aus den Abbildungen 10 bis 14 hervorgeht, hat sich bis jetzt, mit Ausnahme einiger Stellen im Tunnel, auf welche wir noch zurück-

kommen werden, sehr gut bewährt und erfordert einen nur ganz geringen Unterhalt. Dies sei hier besonders hervorgehoben, weil noch vielfach die Ansicht besteht, der Unterhalt einer zweiphasigen Oberleitung biete auch bei relativ niedriger Spannung ziemlich viele Schwierigkeiten.

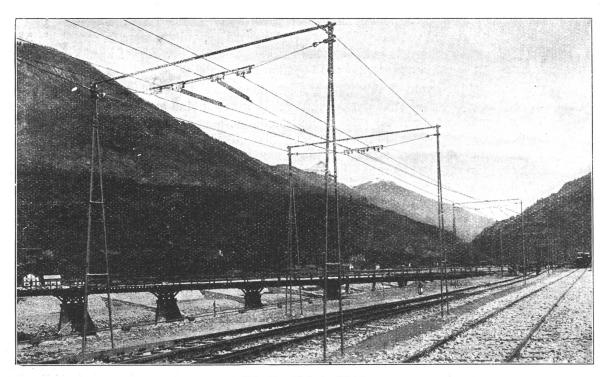
Abb. 11. Einfache Weiche.

Obschon keine automatische Nachspannvorrichtungen vorhanden sind, so konnten irgendwelche Störungen, verursacht durch die Ausdehnung der Fahrdrähte, infolge der nicht unbedeutenden Temperaturschwankungen, nicht wahrgenommen werden. Allerdings ist es

erforderlich, bei am Geleise vorzunehmenden Arbeiten gleichzeitig die Oberleitung auf deren richtige Lage zu prüfen und, wenn nötig, nachzuregulieren. Dies hat ganz besonders bei Weichen zu geschehen, während auf offener Strecke ziemlich grosse Abweichungen zwischen Kontaktleitung und Geleise ohne nachteiligen Einfluss bleiben. Die geringe Höhe der Fahrdrähte bei der Simplonanlage, die nur 5,3 bis 4,8 m beträgt, ist hiefür vorteilhaft. Die Verhältnisse würden selbstredend mit zunehmender Höhe ungünstiger, da ein Schwanken der Lokomotive gefährlich werdende seitliche Ausschläge der Stromabnehmerbügel verursachen könnte.

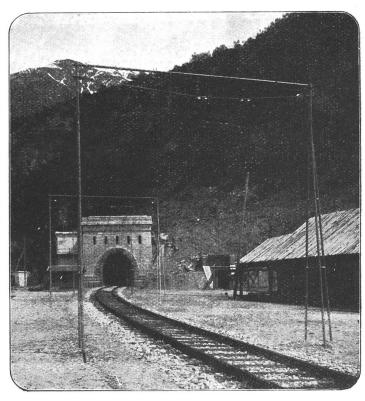
Abb. 12. Tunneleingang in Brig.

licher Weichen, Haupt- und Nebengeleise. Gleichzeitig sind auch die Isolatoren und Queraufhängungen, sowie die Abspanndrähte nachzusehen. Im Tunnel muss überdies eine Reinigung jedes einzelnen Isolators vorgenommen werden, da sonst infolge des Russ- und Staubniederschlages schadhafte Isolierbolzen und Porzellanglocken nicht wahrgenommen werden

könnten. Ueberschläge wären dann ganz besonders in den feuchten Stellen des Tunnels unvermeidlich.

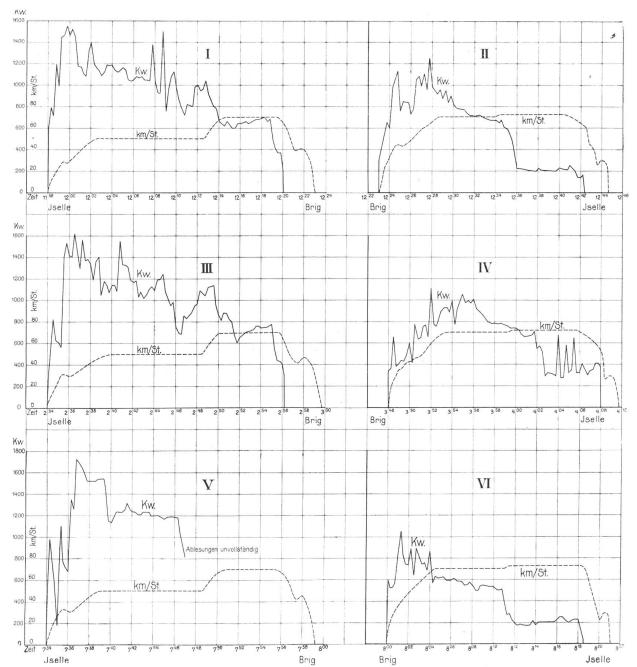
Abbildung 21. Energiediagramme (ab Zentralen Brig und Iselle insgesamt) und Geschwindigkeitsdiagramme einzelner Züge.

Abbildung 21 zeigt die Diagramme über die in den Kraftwerken abgegebene Leistung für die Beförderung einiger Züge. Infolge Fehlens von registrierenden Leistungsmessern sind während der Fahrt der Züge an den vorhandenen Schalttafelinstrumenten von je 15 zu 15 Sekunden Ablesungen gemacht und graphisch aufgetragen worden. Die Geschwindigkeitsdiagramme wurden den auf den Lokomotiven angeordneten Registrierapparaten entnommen.

Der Stromverbrauch beträgt durchschnittlich 33 bis 35 Wattstunden pro Tonnenkilometer, einschliesslich des Lokomotivgewichts. Derselbe kann als ziemlich hoch bezeichnet werden; doch rührt dies von dem bedeutenden Luftwiderstande im Tunnel her. Ein Zug, welcher auf dem Gefälle von  $7\,^0/_{00}$  in der Richtung Brig-Iselle fährt, also in gleichem Sinne wie die Ventilation, wird eine Maximalgeschwindigkeit von 60 km/Std. nicht übersteigen, wenn er nur der Schwerkraft ausgesetzt ist. Dies rührt von dem relativ kleinen Tunnelprofil her, in welchem der Zug wirkt wie ein nicht vollständig dichter Kolben in einem Cylinder. Die Verhältnisse werden durch den Ausbau des zweiten Tunnels bedeutend günstiger, indem durch die Querstollen ein Druckausgleich zwischen Spitze und Ende des
