Artikel: Quelques cas de surtension d'origine atmosphérique dans un grand

Quelques cas de surtensions d'origine atmosphérique dans un grand réseau aérien.

Par A. Waeber, ing., Fribourg.

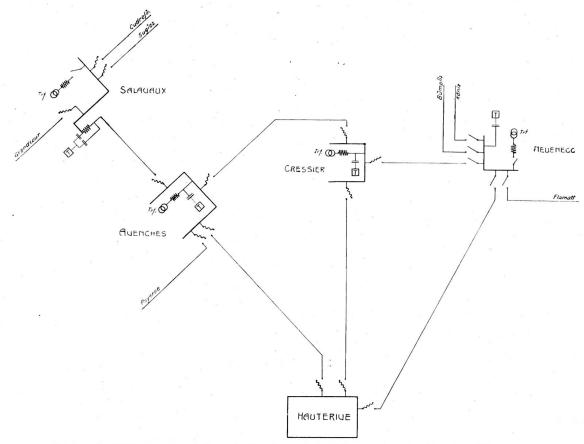
Schéma de distribution des stations de Clanchement, de Salavaux-Avenches-Cressier et Neuenegg.

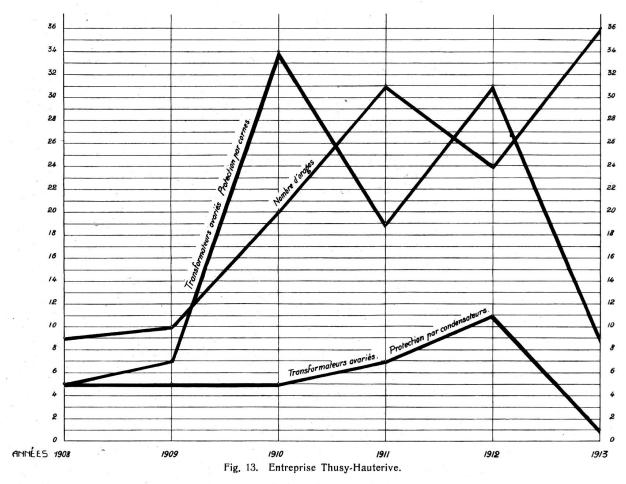
Nous remarquons dans le tableau récapitulatif que, de 1908 à 1913, il y eut 130 jours d'orages et 652 postes atteints, portant à 105 le nombre des transformateurs avariés malgré leur protection par cornes, et à 34 ceux protégés par condensateurs, ce qui représente, à l'avantage de ceux-ci, une sécurité de 9 à 1.

Graphique comparatif du nombre d'accidents produits par coups de foudre survenus dans les stations de transformateurs protégées par parafoudre à cornes, condensateurs et bobines de self.
