**Zeitschrift:** Bulletin de l'Association suisse des électriciens  
**Herausgeber:** Association suisse des électriciens  
**Band:** 23 (1932)  
**Heft:** 12

## Ergebnisse der Gewittermessungen im Jahre 1931.

Von Dr. K. Berger, Ingenieur des SEV, Zürich.

Es werden die mit zwei Kathodenstrahloszillographen an der 132-kV-Einphasenleitung der Schweizerischen Bundesbahnen fortgeführten Messungen der von Blitzen erzeugten Ueberspannungen beschrieben. Ueber Häufigkeit und Höhe der Ueberspannungen werden Zusammenstellungen gegeben und einige wichtigere Oszillogramme reproduziert. Von insgesamt 7 «Blitzkurzschlüssen» der benutzten Leitung sind im Sommer 1931 6 oszillographisch aufgenommen worden. Die starke Dämpfung der Ueberspannung wird gezeigt, sowie ihre eng begrenzte Störwirkung quer zur Leitung. Aus dem Vergleich der an mehreren Leitungsseilen zugleich aufgenommenen Oszillogramme lassen sich direkte und indirekte Blitzschläge unterscheiden. Mit besondern, an den einzelnen Masten der Leitung angebrachten Messfunkenstrecken konnten Anhaltspunkte für die Grösse des über die Masten zur Erde abfliessenden Blitzstroms gewonnen werden. Daraus wird der Maximalwert des zulässigen Erdungsw

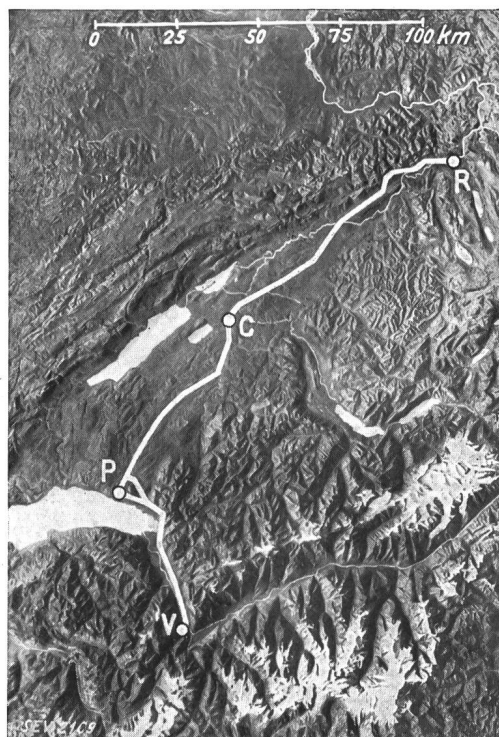
Fig. 1.

Die Beschreibung der untersuchten 132-kV-Einphasenleitung der SBB wurde bereits früher gegeben<sup>2)</sup>. Fig. 1 zeigt nochmals die geographische Lage der Leitung mit den Messpunkten Puidoux (P) der beiden Sommer 1930 und 1931, und Rapperswil (R) im Jahr 1929. Es ist wesentlich, daran zu erinnern, dass zwischen den Werken P und Vernayaz (V) die beiden Einphasenleitungen auf getrennten Gestängen verlaufen, die meistens einen Abstand weniger 100 m von einander aufweisen. Während ferner in den Vorjahren beide Leitungsschleifen («Betriebe A und B») getrennt betrieben wurden, bestand im Sommer 1931 bis zum 27. Juli versuchsweise eine metallische Kupplung beider Leitungen in den Endstationen V und R. Vom 27. Juli an wurden dann beide Leitungsschleifen wie in den Vorjahren wieder getrennt betrieben, so dass ein leitender Uebertritt einer Wanderwelle von einer Phase der ersten Leitung auf eine Phase der zweiten Leitung nicht mehr vorkommen konnte und die Kurzschlussleistung an den Masten wieder

Geographische Lage der 132-kV-Leitung der Schweizerischen Bundesbahnen.

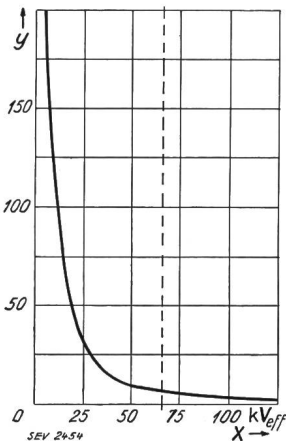
Fig. 2 gibt schliesslich eine Kurvendarstellung der Ueberspannungshäufigkeit nach Tabelle I für das Jahr 1931.

Fig. 2.  
Häufigkeit verschieden hoher atmosphärischer Ueberspannungen nach den Messungen im Sommer 1931.  
Die normale Betriebsspannung ist gestrichelt eingezeichnet.  
 $x$  Höhe der Ueberspannungen.  
 $y$  Zahl der Ueberspannungen, deren Betrag den zugehörigen Abzissenwert übersteigt.

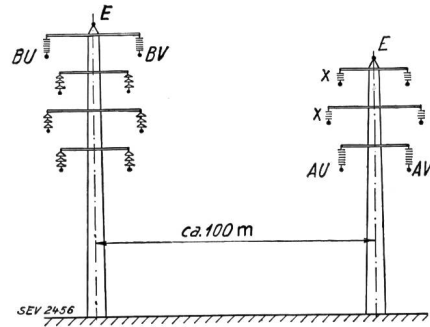
befinden sich eine 132-kV-Schleife unten und zwei 66-kV-Einphasenleitungen oben. Die zweite Betriebsschleife (B) für 132 kV verläuft in ca. 100 m Entfernung auf einem zweiten Gestänge V—P. Die örtliche Lage geht aus Fig. 6 hervor. Fig. 5a wurde entsprechend in Tabelle II am Leiter AV registriert, Fig. 5b am Leiter BU. Von der vorangehenden Blitzstörung her waren beide 132-kV-Schleifen noch spannungslos. Dagegen wurden auf dem Mast rechts (Fig. 6) an der mit x bezeichneten Stelle 2 Ketten der einen 66-kV-Leitung schwer beschädigt und mussten ausgewechselt werden. Blitz und Lichtbogen wurden von Privatpersonen beobachtet. Eine Leitungsabschaltung in 66 kV kam trotz des Kurzschlusses nicht zustande. Dies ist der erste Fall der dreijährigen Beobachtungszeit, wo es scheint, dass der vom Blitz eingeleitete Kurzschlusslichtbogen innert ca. 3 s selbst gelöscht hat. Die am 44 km entfernten Messort P auf dem Seil AV konstatierte Spannungswelle ist ein positiver Stoss von  $240 \text{ kV}_{\text{max}}$  und etwa  $70 \text{ kV}_{\text{max}}/\mu\text{s}$  maximaler

Fig. 6.  
Leitungsprofil zu den in den Fig. 4, 5 und 7 dargestellten Blitzstörungen No. 3, 4 und 5 in Tab. II.

(Fig. 5b). Der gewaltige Unterschied beider Ueberspannungen ist nur bei Annahme eines direkten Blitzeinschlages im ersten Fall verständlich. Die induzierte (indirekte) Blitzwelle ist auf einem 100 m abseits liegenden Seil bereits verschwindend klein. Die in Fig. 5a ersichtlichen spätern Spannungszacken rühren von der Reflexion der Welle an den Leitungsenden her. Auch daraus ist deutlich die starke Dämpfung bereits nach einmaligem Leitungsdurchlaufen ersichtlich.

f) Bei der Störung Nr. 4 (Tabelle II) wurde zugleich an den beiden ca.  $100 \text{ m}$  voneinander entfernten Leitungsschleifen für  $132 \text{ kV}$  oszillographiert. Fig. 5 zeigt den enormen Unterschied der Ueberspannungen, Fig. 6 die genauere Leitungsanordnung.

*a)* Erstes Gebot (leider nicht Universalmittel) allen Ueberspannungsschutzes bleibt nach allen bisherigen Erfahrungen: *reichlich isolieren*. Zur Begründung erwähne ich als Beispiel das nach Fig. 6 gemeinsam mit einer der beobachteten Einphasenschleifen auf demselben Gestänge liegende Drehstromnetz. Es ist mit Motorisolatoren für 120 kV Betriebsspannung ausgerüstet, wird aber nur mit 60 kV betrieben. Der Systemnullpunkt ist über Löschspulen geerdet. Die gesamte derart ausgebaute Netzlänge beträgt 77 resp. 107 km Einfachleitung und 71 km Doppelleitung. *Gewitterstörungen sind auf dieser Leitung, die seit 1927 im Betriebe ist, noch nie vorgekommen*. Dabei ist ein vom Blitz zersplitterter Freilufttrennerstützer (kein Motorisolator) ausgenommen. In derselben Beobachtungsperiode hat die nach Fig. 6 darüberliegende Einphasenschleife mindestens 7 einpolige Blitzstörungen gehabt, die zu Kurzschluss und Leitungsabschaltung und -beschädigung führten. Diese Erfahrung ist auf Grund der bisherigen Kenntnisse des Blitzvorganges erklärlich: Die Einphasenseile sind so gelegen, dass sie in den meisten Fällen als Blitzauffänger wirken; die Motorisolatoren sind unbedingt stoßsicher und bezüglich mässiger Erdschlußströme auch ohne Anwendung von Schutzarmaturen genügend lichtbogensicher; die Löschspule unterdrückt die entstehenden Erdschlüsse

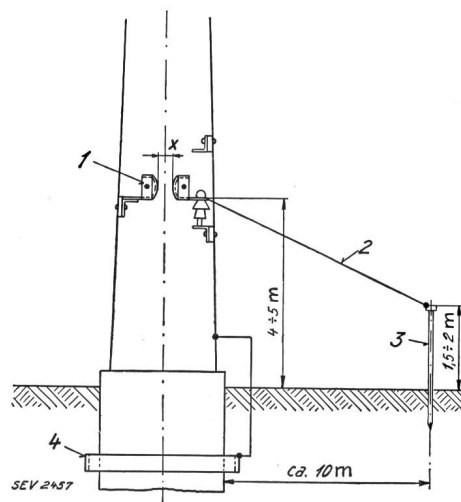
Fig. 13.

Im vergangenen Sommer wurden 130 Masten mit Messfunkenstrecken nach Schema Fig. 13 ausgerüstet. Sie bestanden aus zwei einander in 50 mm Abstand gegenübergestellten Kugelkalotten als Elektroden, mit einem zwischengelegten Zelluloidblatt von 0,3 mm Dicke. Die eine Kalotte war mit dem Masten verbunden, die andere war davon auf ca.  $120 \text{ kV}_{\text{eff}}$  isoliert und mit einer Hilfs-erde verbunden, die sich 10 m seitlich des Mastes befand. Der Zweck dieser Mastfunkenstrecken war, festzustellen, wie oft das Potential eines Mastes

Schematische Darstellung der verwendeten Mastfunkenstrecken.
