Zeitschrift: Bulletin de l'Association suisse des électriciens
Herausgeber: Association suisse des électriciens
Band: 24 (1933)
Heft: 21

Die Korrosionserscheinungen an Heisswasserspeichern.

Von R. Scherrer, Schwanden.

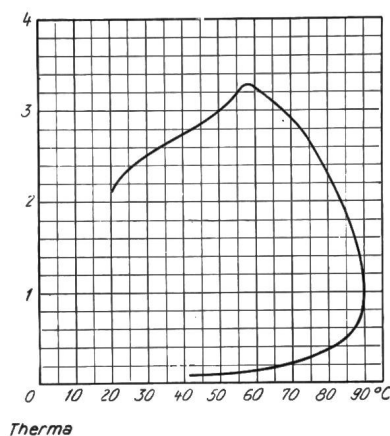
Es handelt sich demnach um ein Wasser von mittlerer Härte mit ziemlich viel aggressiver Kohlensäure und merklichem Chlorgehalt. Ueber die Ursachen dieser eigentümlichen und selten auftretenden Korrosionserscheinung gibt die Analyse keine sicheren Anhaltspunkte. Auch die Korrosionskurve (Fig. 17), auf deren Bedeutung wir in einem späteren Kapitel zu sprechen kommen, zeigt keine typischen Abweichungen von der allgemeinen Form solcher Kurven, die in dieser Richtung einen Anhaltspunkt bieten würden. Ebenso sind in der neueren Literatur nirgends Angaben über ähnliche Erscheinungen zu finden. Ihr Charakteristikum liegt darin, dass sie sich ausserhalb des Bereiches der Flüssigkeit abspielt.

Fig. 17.
Korrosionsmessung
No. 107.
Gesamthärte 20,00.
Bleibende Härte 0,50.
Vorübergehende
Härte 19,50.

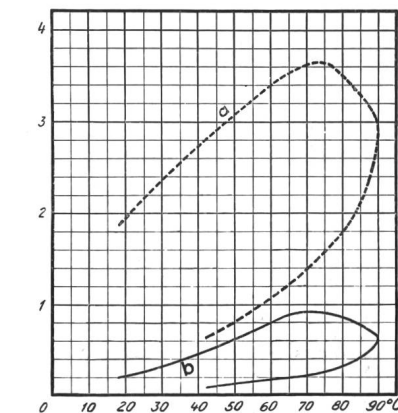
Untersucht man nach dem im 12. Kapitel beschriebenen Verfahren das eine Mal ein verzinktes Eisenstück, das andere Mal ein verzinnntes Kupferblech, so wird man feststellen können, dass der Galvanometerauschlag beim verzinnnten Kupferblech nur ein Bruchteil desjenigen ist, der entsteht, wenn man das verzinkte Eisen untersucht. Fig. 39 zeigt beispielsweise zwei solcher Kurven. Die Kurve a zeigt die Korro-

Fig. 39.
Korrosionsmessung No. 119 K.
Gesamthärte 12,00 fr. H
Bleibende Härte 6,33
Vorübergehende Härte 5,67
a Verzinktes Eisen.
b Verzinnntes Kupfer.
