Die Korrosionserscheinungen an Heisswasserspeichern.

Von R. Scherrer, Schwanden.

Es wird gezeigt, dass die Korrosion (das Rosten) der verzinkten Eisenkessel von Heisswasserspeichern nicht auf schlechte Qualität der Verzinkung, sondern auf die besonderen Betriebsbedingungen der Heisswasserspeicher und auf die Zusammensetzung des Wassers zurückgeführt werden muss. Ueberall, wo die Zusammensetzung des Wassers auf Korrosionsgefahr weist, sollten verzinnte Kupferkessel zur Verwendung kommen, die korrosionssicher sind.

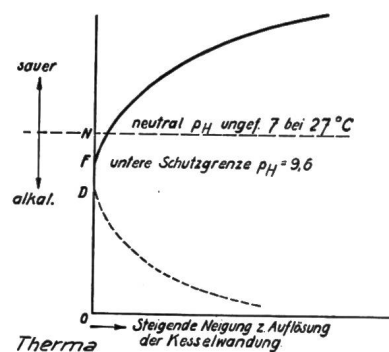
Fig. 4.

noch eine Neigung zu Korrosion des Eisens vorhanden ist und diese erst bei einem p_H -Wert von ca. 9,6 (Punkt F) aufhört, um bei steigender Acidität bei Punkt D neuerdings einzusetzen. Nur ein Wasser, das einen p_H -Wert entsprechend den Punkten F und D besitzt, verhält sich gegenüber Eisen neutral. Im praktischen Betrieb sind solche Wasserzusammensetzungen nicht anzutreffen. Sie müssen durch Zusatz chemischer Mittel (Aetznatron) hergestellt werden, was wohl im Dampfkesselbetrieb, nicht aber bei einem Heisswasserspeicher möglich ist.

Einfluss des Wassers auf die Kesselwandungen.

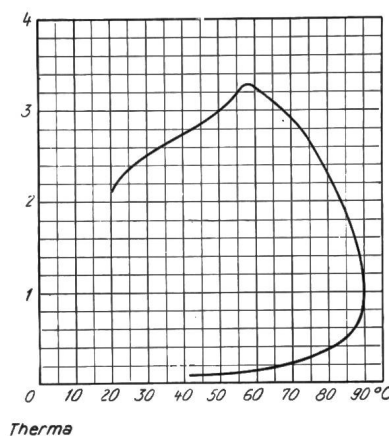
Es handelt sich demnach um ein Wasser von mittlerer Härte mit ziemlich viel aggressiver Kohlensäure und merklichem Chlorgehalt. Ueber die Ursachen dieser eigentümlichen und selten auftretenden Korrosionserscheinung gibt die Analyse keine sicheren Anhaltspunkte. Auch die Korrosionskurve (Fig. 17), auf deren Bedeutung wir in einem späteren Kapitel zu sprechen kommen, zeigt keine typischen Abweichungen von der allgemeinen Form solcher Kurven, die in dieser Richtung einen Anhaltspunkt bieten würden. Ebenso sind in der neueren Literatur nirgends Angaben über ähnliche Erscheinungen zu finden. Ihr Charakteristikum liegt darin, dass sie sich ausserhalb des Bereiches der Flüssigkeit abspielt.

Fig. 17.
Korrosionsmessung
No. 107.
Gesamthärte 20,00.
Bleibende Härte 0,50.
Vorübergehende
Härte 19,50.

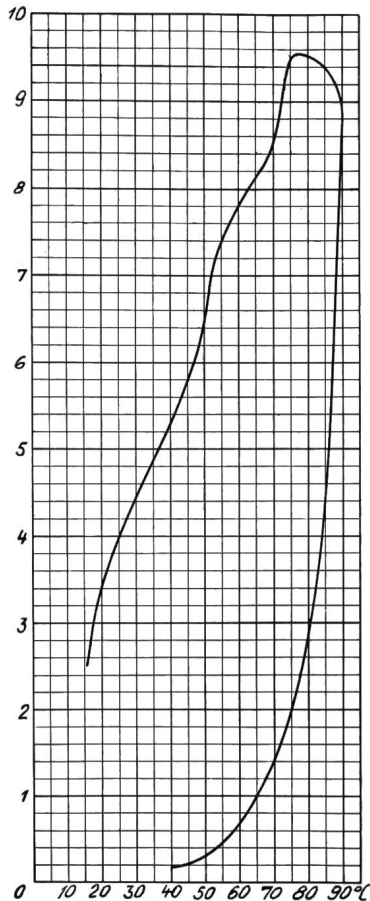
Wie aus den Kurven ersichtlich ist, bestehen zwischen den untersuchten Wässern sehr grosse Unterschiede in der Höhe des Maximums. So hat z. B. die Kurve Fig. 19 nur ein Maximum von 1,45 Einheiten, während die Kurve Fig. 20 ein solches von 9,55 Einheiten aufweist, die grösste der in

Fig. 20.
Korrosionsmessung No. 76.
Gesamthärte 36,00.
Bleibende Härte 11,00.
Vorübergehende Härte 25,00.

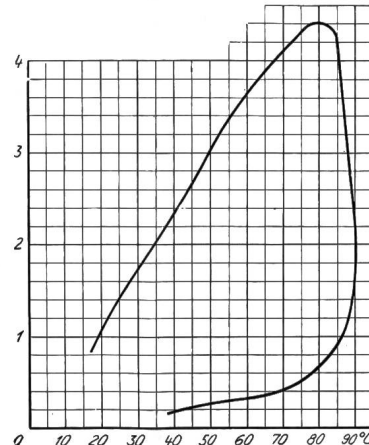
Fig. 22.
Korrosionsmessung No. 64.
Gesamthärte 34,00.
Bleibende Härte 7,50.
Vorübergehende Härte 26,50.

zahlreichen Messungen festgestellten Korrosionsgeschwindigkeiten. Interessant ist auch der Verlauf des Maximums. Einige Wässer zeigen eine deutliche Spitze (Fig. 21 und 22), während andere wieder flacher verlaufen (Fig. 23 und 24) und sich

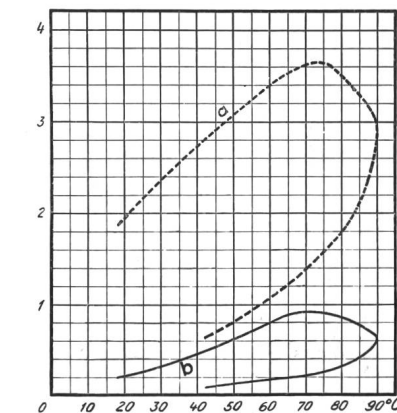
Untersucht man nach dem im 12. Kapitel beschriebenen Verfahren das eine Mal ein verzinktes Eisenstück, das andere Mal ein verzinnntes Kupferblech, so wird man feststellen können, dass der Galvanometerauschlag beim verzinnnten Kupferblech nur ein Bruchteil desjenigen ist, der entsteht, wenn man das verzinkte Eisen untersucht. Fig. 39 zeigt beispielsweise zwei solcher Kurven. Die Kurve a zeigt die Korro-

Fig. 39.
Korrosionsmessung No. 119 K.
Gesamthärte 12,00 fr. H
Bleibende Härte 6,33
Vorübergehende Härte 5,67
a Verzinktes Eisen.
b Verzinnntes Kupfer.
