Zeitschrift: Bulletin de l'Association suisse des électriciens
Herausgeber: Association suisse des électriciens
Band: 24 (1933)
Heft: 21

Die Korrosionserscheinungen an Heisswasserspeichern.

Von R. Scherrer, Schwanden.

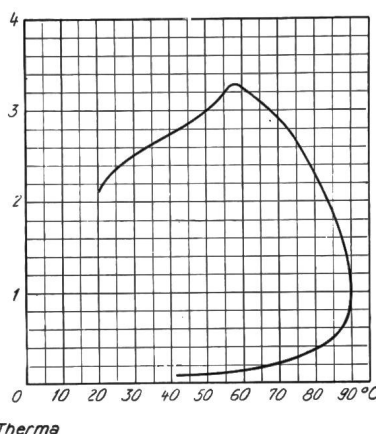
Es handelt sich demnach um ein Wasser von mittlerer Härte mit ziemlich viel aggressiver Kohlensäure und merklichem Chlorgehalt. Ueber die Ursachen dieser eigentümlichen und selten auftretenden Korrosionserscheinung gibt die Analyse keine sicheren Anhaltspunkte. Auch die Korrosionskurve (Fig. 17), auf deren Bedeutung wir in einem späteren Kapitel zu sprechen kommen, zeigt keine typischen Abweichungen von der allgemeinen Form solcher Kurven, die in dieser Richtung einen Anhaltspunkt bieten würden. Ebenso sind in der neueren Literatur nirgends Angaben über ähnliche Erscheinungen zu finden. Ihr Charakteristikum liegt darin, dass sie sich ausserhalb des Bereiches der Flüssigkeit abspielt.

Fig. 17.
Korrosionsmessung
No. 107.
Gesamthärte 20,00.
Bleibende Härte 0,50.
Vorübergehende
Härte 19,50.

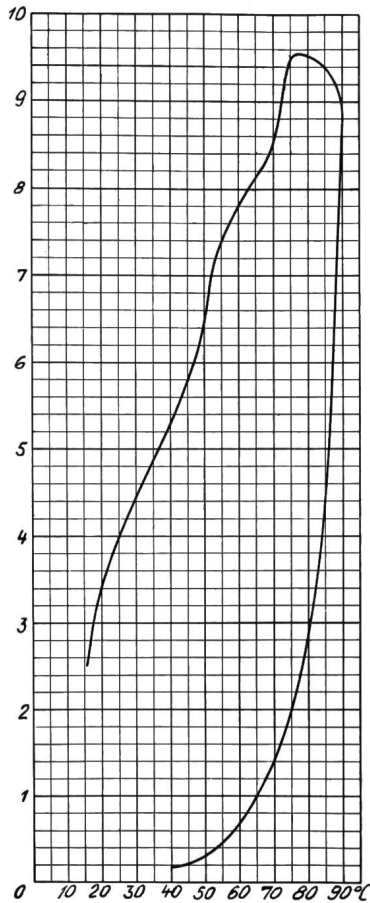
Wie aus den Kurven ersichtlich ist, bestehen zwischen den untersuchten Wässern sehr grosse Unterschiede in der Höhe des Maximums. So hat z. B. die Kurve Fig. 19 nur ein Maximum von 1,45 Einheiten, während die Kurve Fig. 20 ein solches von 9,55 Einheiten aufweist, die grösste der in

Fig. 20.
Korrosionsmessung No. 76.
Gesamthärte 36,00.
Bleibende Härte 11,00.
Vorübergehende Härte 25,00.

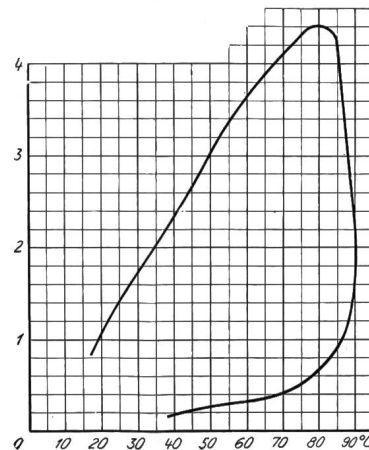
Fig. 22.
Korrosionsmessung No. 64.
Gesamthärte 34,00.
Bleibende Härte 7,50.
Vorübergehende Härte 26,50.

zahlreichen Messungen festgestellten Korrosionsgeschwindigkeiten. Interessant ist auch der Verlauf des Maximums. Einige Wässer zeigen eine deutliche Spitze (Fig. 21 und 22), während andere wieder flacher verlaufen (Fig. 23 und 24) und sich

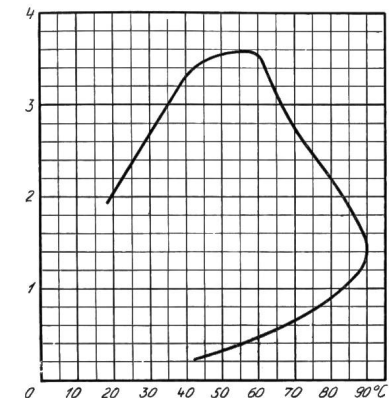
Fig. 24.
Korrosionsmessung No. 56.
Gesamthärte 23,00.
Bleibende Härte 7,50.
Vorübergehende Härte 15,50.
