## Die Korrosionserscheinungen an Heisswasserspeichern.

Von R. Scherrer, Schwanden.

Es wird gezeigt, dass die Korrosion (das Rosten) der verzinkten Eisenkessel von Heisswasserspeichern nicht auf schlechte Qualität der Verzinkung, sondern auf die besonderen Betriebsbedingungen der Heisswasserspeicher und auf die Zusammensetzung des Wassers zurückgeführt werden muss. Ueberall, wo die Zusammensetzung des Wassers auf Korrosionsgefahr weist, sollten verzinnte Kupferkessel zur Verwendung kommen, die korrosionssicher sind.

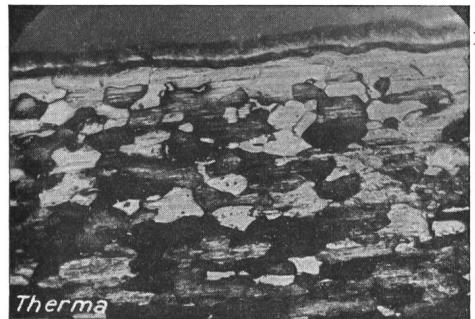
Fig. 1.  
Mikroskopisches Bild eines Schnittes durch die  
verzinkte Eisenwand.  
1 Legierungsschicht.

Diese Art der Korrosion spielt sich ganz in der Legierungsschicht Eisen-Zink, die sich als Uebergang vom reinen Zinkbelag zur Eisenunterlage bildet, ab (Fig. 1 und 2). Ihr Vorkommen hauptsächlich in der oberen Hälfte des Kessels deutet darauf hin, dass ihre Entstehung wahrscheinlich an das Vorherrschen höherer Temperaturen gebunden ist, die in der oberen Partie eines Warmwasserapparates meist vorhanden sind, besonders bei solchen Apparaten, die keine Sperrzeit haben, sondern ununterbrochen an das Leitungsnetz angeschlossen sind und nur durch den automatischen Temperaturregler ein- und ausgeschaltet werden.

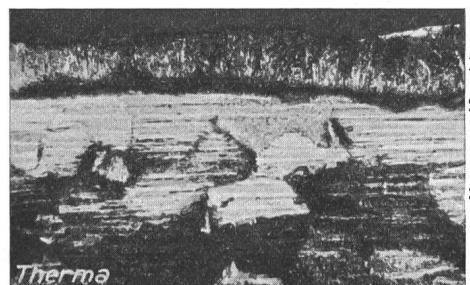
Fig. 2.  
Stärkere Vergrösserung des Schliffes der Fig. 1.  
1 Zink.  
2 Legierungsschicht.  
3 Eisen.

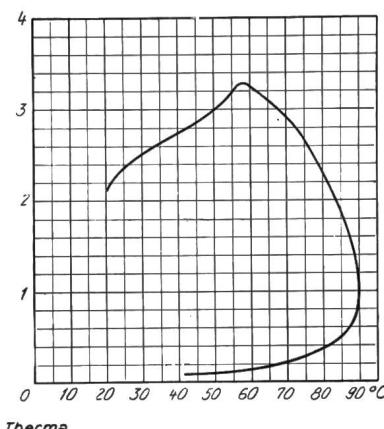
Fig. 17.

Es handelt sich demnach um ein Wasser von mittlerer Härte mit ziemlich viel aggressiver Kohlensäure und merklichem Chlorgehalt. Ueber die Ursachen dieser eigentümlichen und selten auftretenden Korrosionserscheinung gibt die Analyse keine sicheren Anhaltspunkte. Auch die Korrosionskurve (Fig. 17), auf deren Bedeutung wir in einem späteren Kapitel zu sprechen kommen, zeigt keine typischen Abweichungen von der allgemeinen Form solcher Kurven, die in dieser Richtung einen Anhaltspunkt bieten würden. Ebenso sind in der neueren Literatur nirgends Angaben über ähnliche Erscheinungen zu finden. Ihr Charakteristikum liegt darin, dass sie sich ausserhalb des Bereiches der Flüssigkeit abspielt.

Korrosionsmessung  
No. 107.  
Gesamthärte 20,00.  
Bleibende Härte 0,50.  
Vorübergehende  
Härte 19,50.

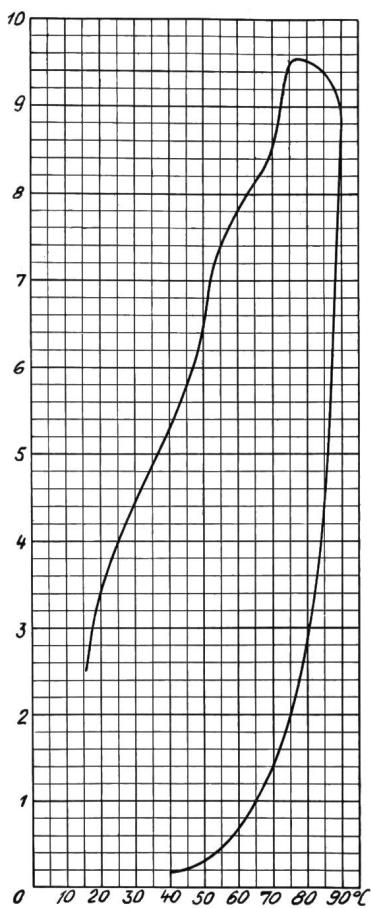
Fig. 20.

Wie aus den Kurven ersichtlich ist, bestehen zwischen den untersuchten Wässern sehr grosse Unterschiede in der Höhe des Maximums. So hat z. B. die Kurve Fig. 19 nur ein Maximum von 1,45 Einheiten, während die Kurve Fig. 20 ein solches von 9,55 Einheiten aufweist, die grösste der in

Korrosionsmessung No. 76.  
Gesamthärte . . . . . 36,00.  
Bleibende Härte . . . . . 11,00.  
Vorübergehende Härte . . . . . 25,00.

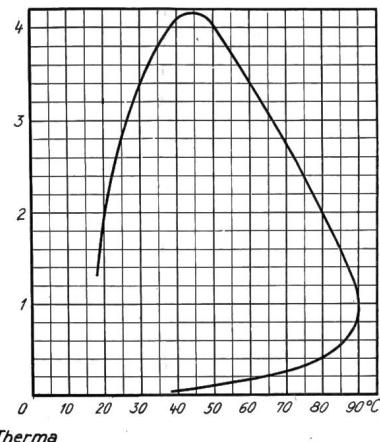
Fig. 21.  
Korrosionsmessung No. 63.  
Gesamthärte . . . . . 41,00.  
Bleibende Härte . . . . . 8,00.  
Vorübergehende Härte . . . . . 33,00.

zahlreichen Messungen festgestellten Korrosionsgeschwindigkeiten. Interessant ist auch der Verlauf des Maximums. Einige Wässer zeigen eine deutliche Spitze (Fig. 21 und 22), während andere wieder flacher verlaufen (Fig. 23 und 24) und sich

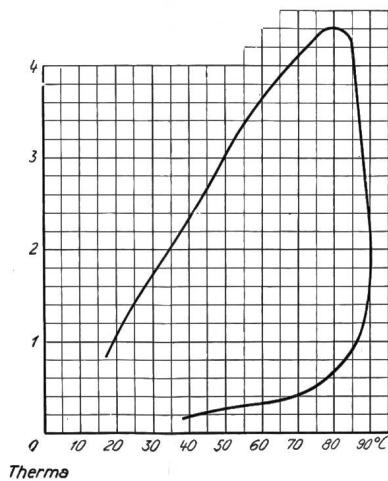
Fig. 22.

Korrosionsmessung No. 64.  
Gesamthärte . . . . . 34,00.  
Bleibende Härte . . . . . 7,50.  
Vorübergehende Härte . . . . . 26,50.

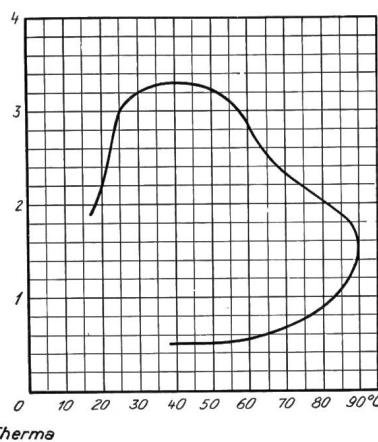
Fig. 23.  
Korrosionsmessung No. 92.  
Gesamthärte . . . . . 21,00.  
Bleibende Härte . . . . . 12,00.  
Vorübergehende Härte . . . . . 9,00.

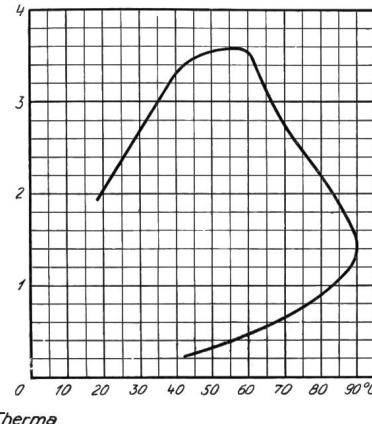
Fig. 24.

Korrosionsmessung No. 56.  
Gesamthärte . . . . . 23,00.  
Bleibende Härte . . . . . 7,50.  
Vorübergehende Härte . . . . . 15,50.

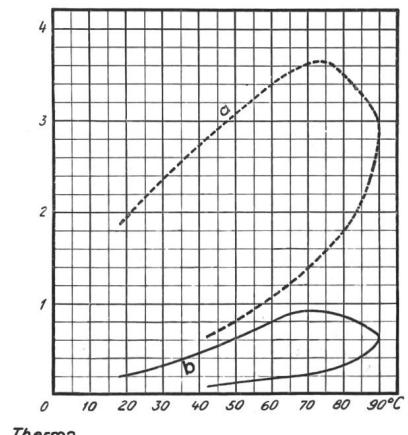
Untersucht man nach dem im 12. Kapitel beschriebenen Verfahren das eine Mal ein verzinktes Eisenstück, das andere Mal ein verzinntes Kupferblech, so wird man feststellen können, dass der Galvanometerausschlag beim verzinnten Kupferblech nur ein Bruchteil desjenigen ist, der entsteht, wenn man das verzinkte Eisen untersucht. Fig. 39 zeigt beispielsweise zwei solcher Kurven. Die Kurve a zeigt die Korro-

Fig. 39.  
Korrosionsmessung No. 119 K.  
Gesamthärte . . . 12,00 Fr. H  
Bleibende Härte . . . 6,33  
Vorübergehende Härte 5,67  
a Verzinktes Eisen.  
b Verzinntes Kupfer.
